BULLETIN DE RECHERCHES

N^o 125

Fouilles archéologiques au haut fort Garry, 1978

Peter J. Priess, Recherche archéologique, Parcs Canada, Winnipeg

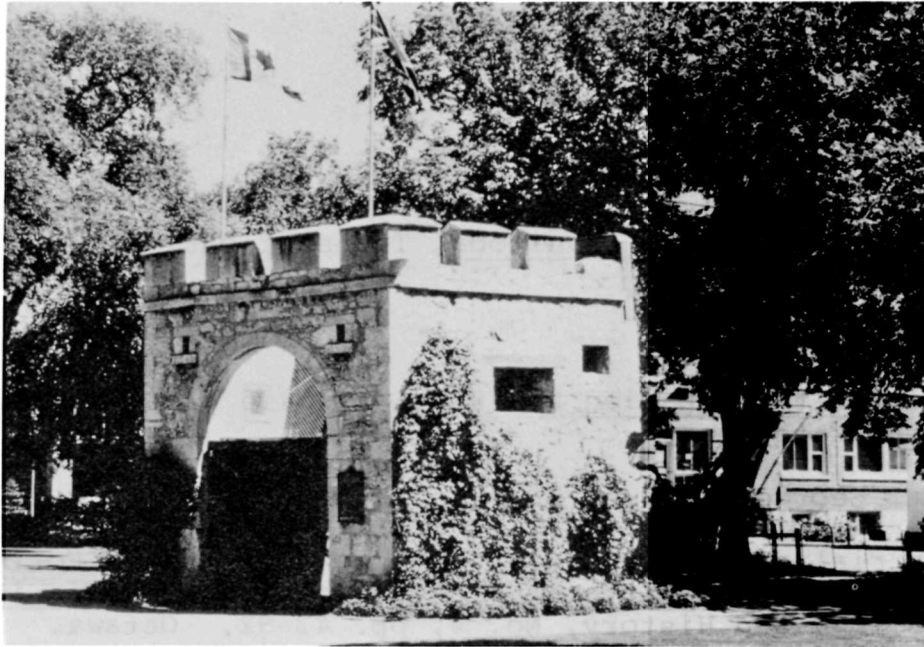
L'entrée, telle qu'on la voit aujourd'hui, se compose de deux murs de calcaire liaisonné au mortier, qui sont légèrement convergents et à peu près perpendiculaires à la ligne du mur nord de la palissade (fig. 1 et 2). Sur le devant de l'entrée (côté donnant sur l'extérieur du fort), les deux murs sont surmontés d'une arche de pierres (fig. 1); à l'arrière (côté donnant sur l'intérieur du fort), ils ne sont pas joints. En plan, l'entrée a donc la forme d'un trapèze. Les murs, hauts de deux étages, sont crénelés et percés d'un certain nombre de meurtrières et d'autres ouvertures plus grandes au niveau du deuxième étage. Il y a un plancher de bois au deuxième étage et le dessus des murs. Ces éléments de bois qui auraient été rajoutés sont généralement en assez mauvais état. Comme les poutres qui supportaient le plancher et qui prenaient appui

1 Vue de l'entrée depuis l'extérieur du fort.

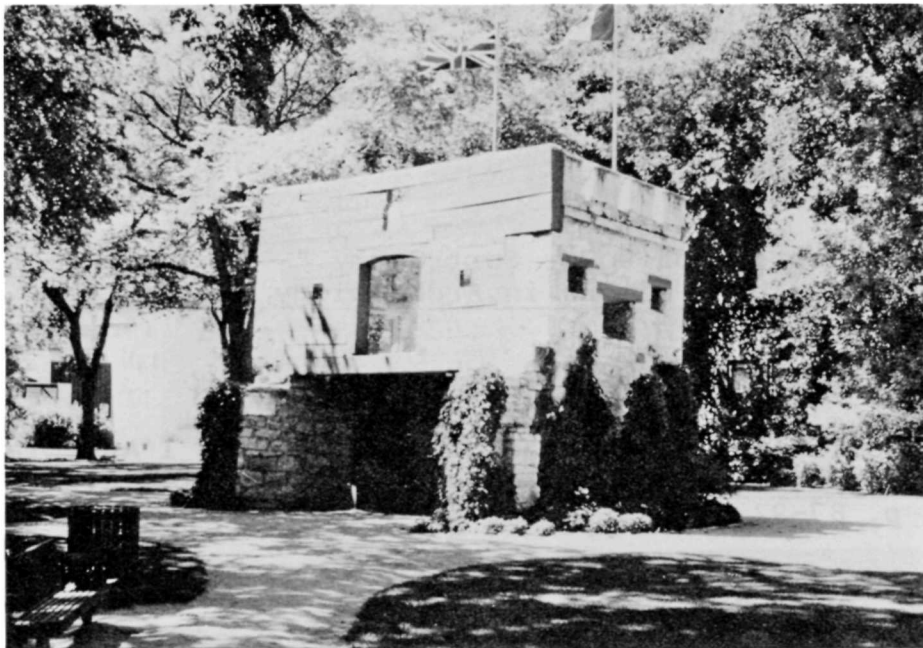
En ouvrant la tranchée qui coupait la palissade, nous pensions trouver un mur de pierre. Deux mortaises verticales dans le mur est de l'entrée à l'extrémité sud (fig. 2 et 19) constituaient les seuls vestiges de la palissade au-dessus du sol. Ces mortaises font toute la hauteur du mur depuis la surface du sol. Leur fonction nous laissa perplexes au début. Quand il devint établi que la palissade avait été construit à même la surface du sol, nous avons été obligés d'abandonner l'idée d'un mur de pierres. Un mur de pierres exige une fondation plus substantielle que ce que la fouille a révélé. A ce stade-là des travaux, un des visiteurs réguliers du site nous montra de vieilles photographies et des documents indiquant que la palissade s'apparentait à un caisson de pièces de bois horizontales dont l'intérieur était rempli de moellons (Bell 1927: 36); les illustrations montraient une petite fondation de pierres. Les découvertes faites n'auraient pas permis de conclure à une construction. Cependant, nous avons alors compris que les mortaises dans les murs avaient servi de point d'appui aux rondins.

2 Vue de l'entrée depuis l'intérieur du fort.

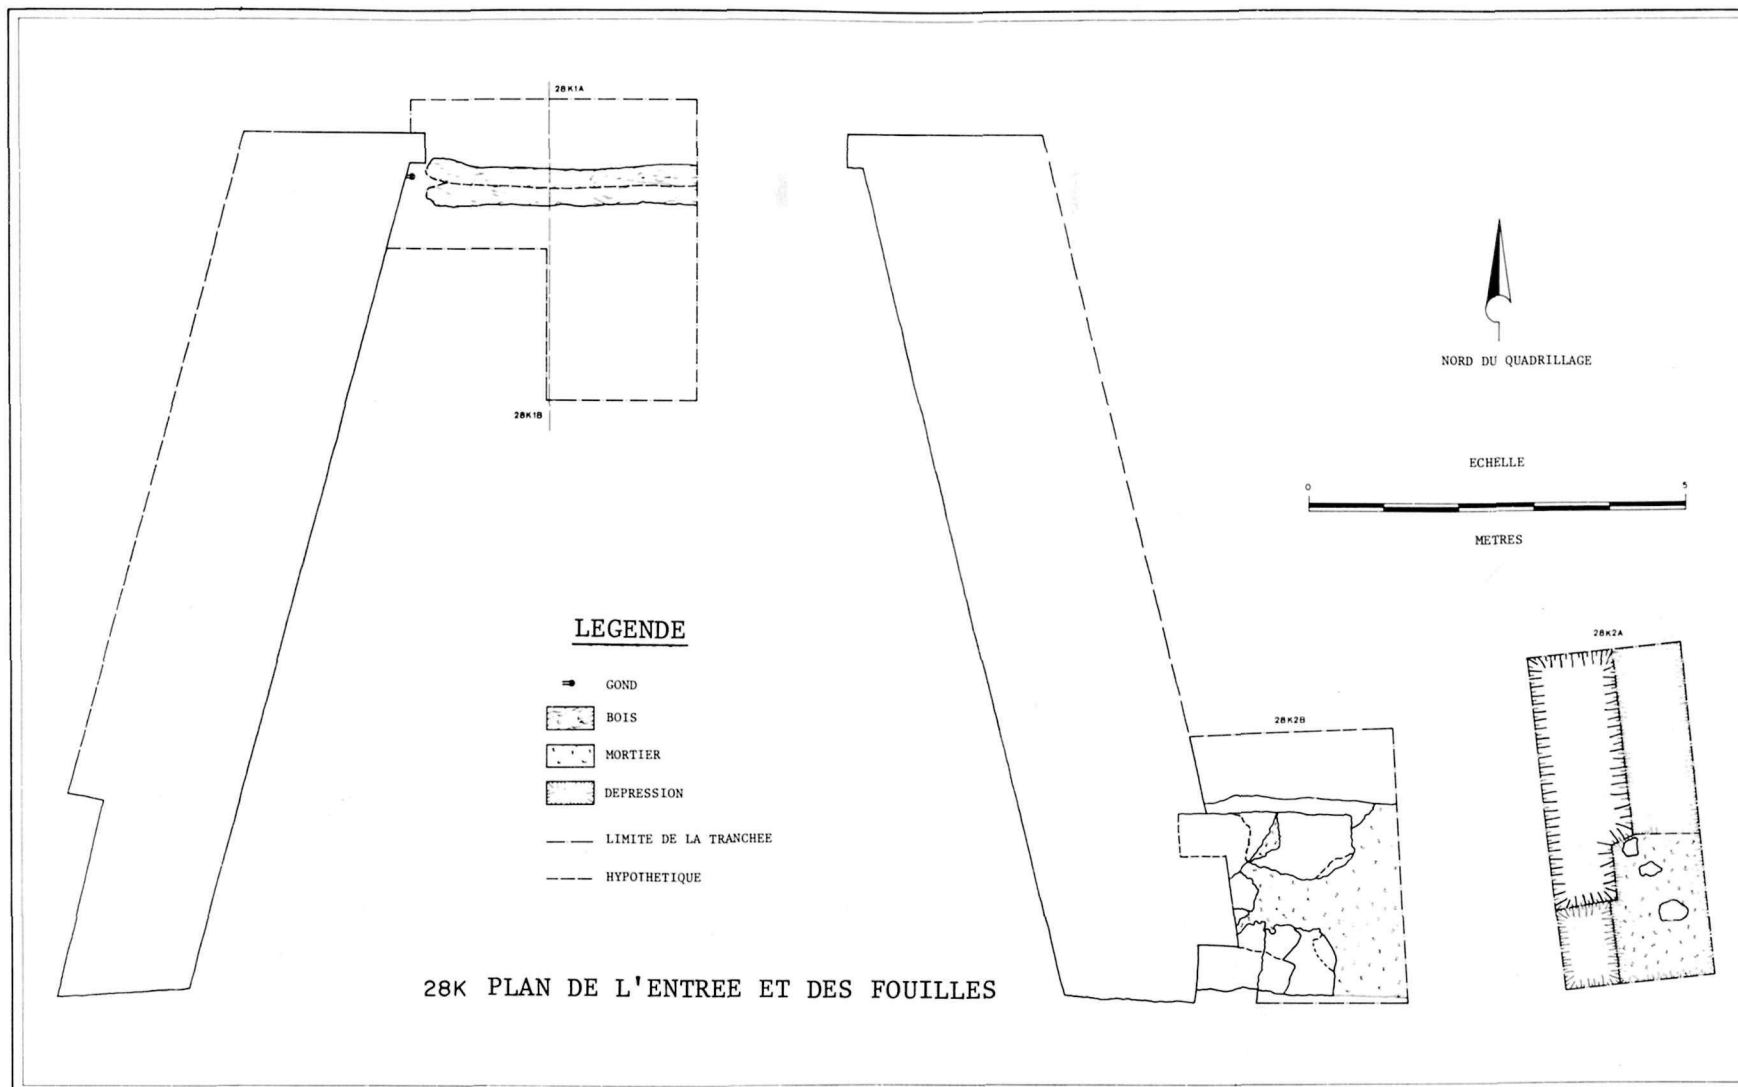
La fouille coupant la palissade (fig. 3) exposa essentiellement la même stratigraphie que sur le chemin, outre quelques vestiges éparpillés de la palissade même. Après l'occupation du fort, cet endroit reçut à peu près le même traitement que le chemin. A partir de la surface, il y avait une couche de gravier, couche 1, sur une épaisse couche de cendres, couche 2, et cette deuxième couche reposait sur une épaisse couche d'argile mélangée, couche 3 (fig. 12 et 13). Contrairement au chemin, la couche 3 recouvrait une autre couche d'argile relativement pure ou non mélangée, couche 14 (fig. 13). Dans la partie nord de la tranchée, la couche 3 se trouvait sur une autre couche d'argile marbrée (fig. 13), sans doute la même couche qui a ailleurs été définie comme la couche 23. Les couches 14 et 23 reposaient sur un sol noir passant en de l'argile, qui, selon nous, constitue le sol stérile, couche 18 (fig. 12 et 13). L'absence de couche 4 (gravier) dans cette stratigraphie suggère que cette dernière est à associer avec l'occupation du fort.

3 Esquisse de l'entrée, emplacement des fouilles et plan des vestiges mis au jour. (Dessin: K. Walton.)

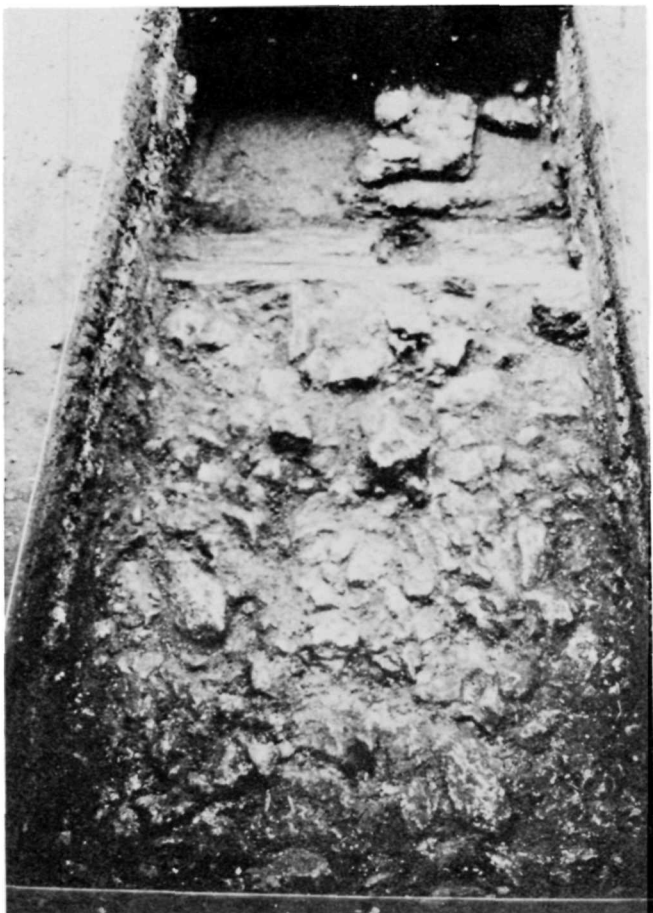
La couche 4, gravier et argile, reposait sur une couche de remblai, couche 5 (fig. 4, 7 et 9), qui se composait d'une seule épaisseur de morceaux de calcaire irréguliers, sans arrangement particulier. Cette couche se trouvait surtout au sud de la porte (au sud du seuil qui sera décrit plus loin), et elle correspond sans doute à la première surface carrossable aménagée à cet endroit. Cette surface, assez raboteuse au début, aura sans doute été aplanie à l'usage. Également à l'usage, les pierres se sont sans doute enfoncées dans l'argile en dessous et, pour corriger cela, on aurait recouvert le tout de gravier. Cette couche contenait très peu d'artefacts.

4 Vue plongeante du lot, prise en direction nord, montrant les moellons de calcaire sur le chemin (28K-1A6).

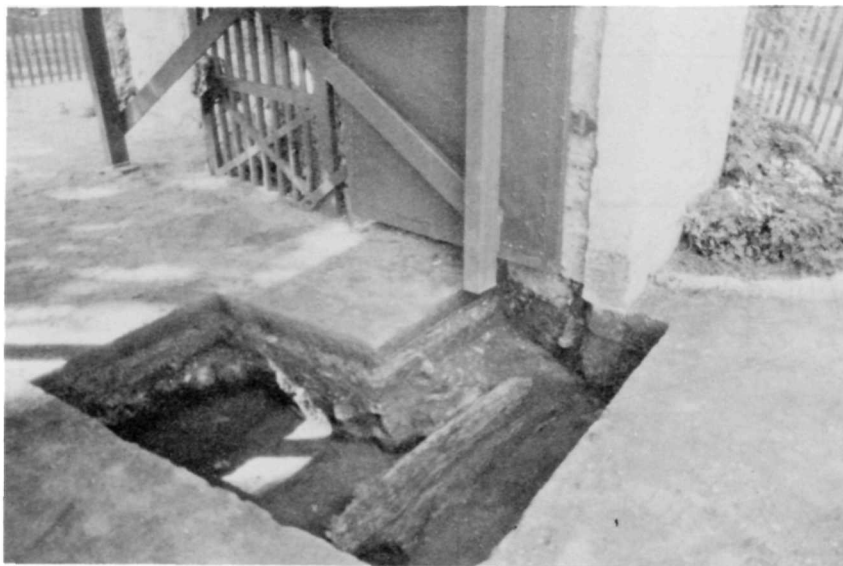
5 Vue oblique, prise en direction sud-ouest (28K-6M).

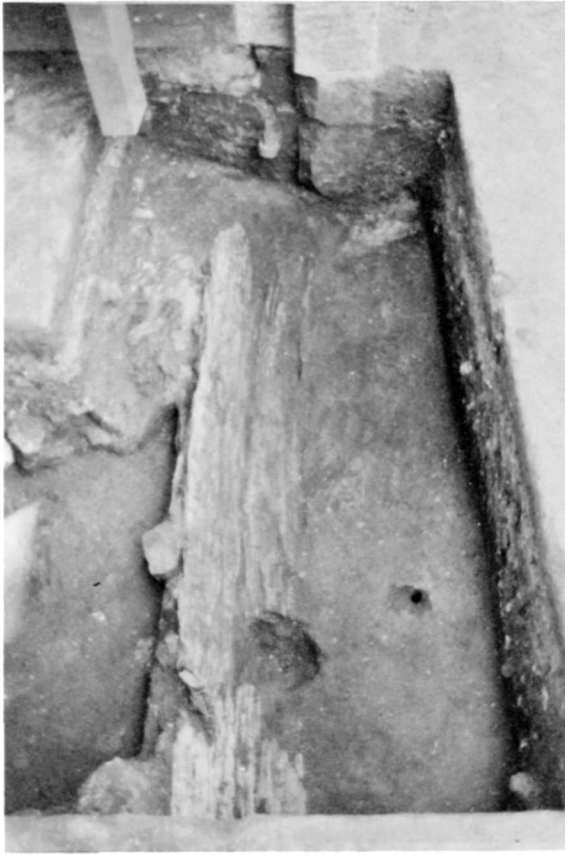
6 Seuil de la porte (28K-3M)?

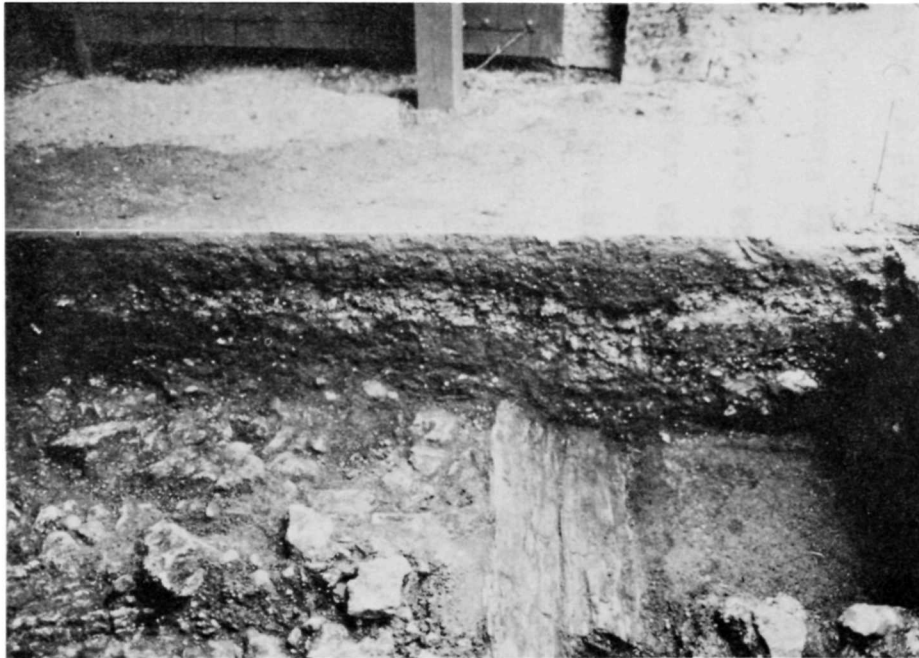
7 Profil ouest, montrant le remblai et le chemin par rapport au seuil (28K-1A).

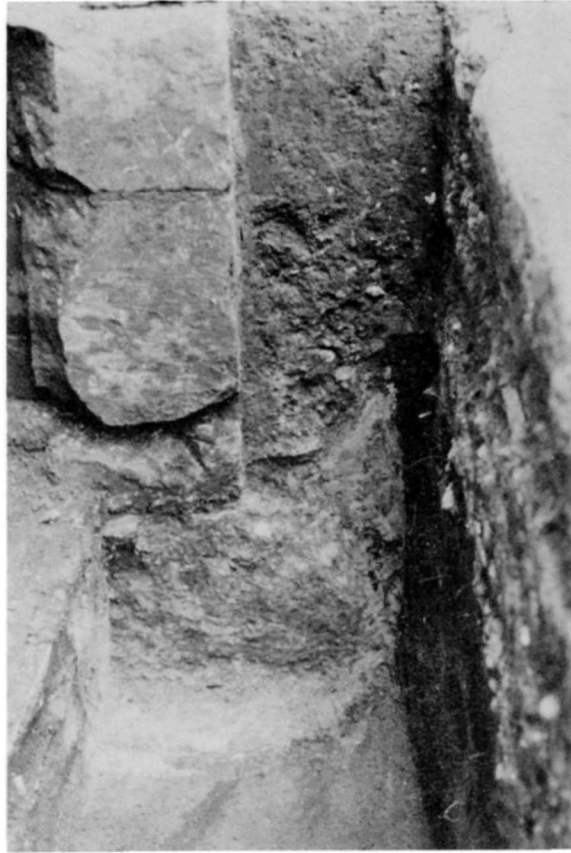
8 Mur et tranchée de construction associée à ce dernier (28K-7M).

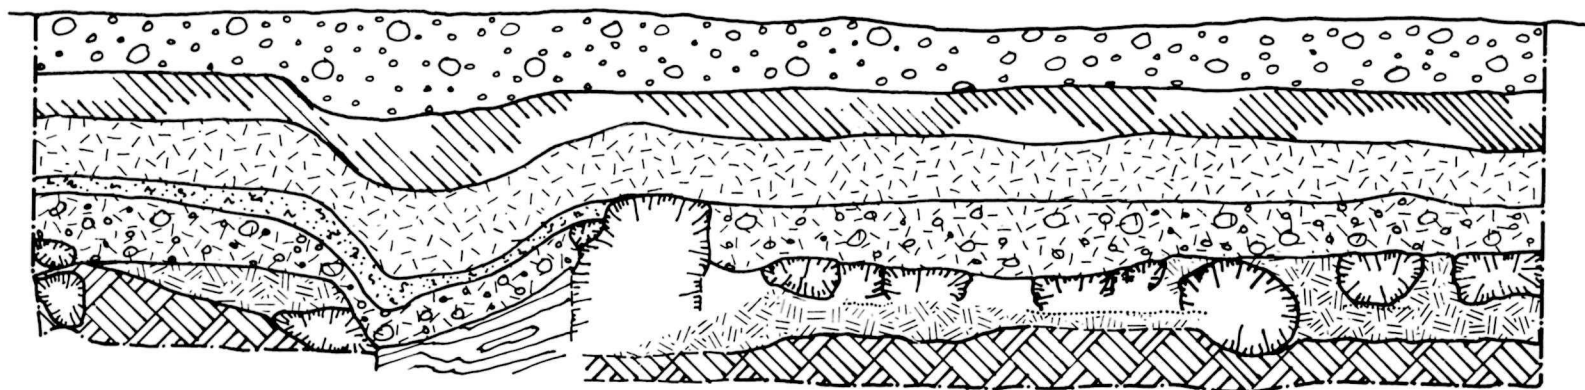
La couche 1 (fig. 9 et 10) qui se composait d'un gravillon rond et sablonneux, formait le revêtement actuel du sentier et un nombre indéterminé de revêtements antérieurs. Cette couche résultait probablement des travaux d'entretien du parc et du sentier; au fil des années, de minces couches de gravier propre s'accumulèrent afin de conserver au parc l'apparence de propreté sans laquelle il n'aurait attiré le public. Au-delà des limites de la fouille, le sentier était bordé de plates-bandes de fleurs (fig. 5). Cette couche contenait surtout des objets récents, soit du XX^e siècle, et quelques objets de moins de cinquante ans. Il y avait, entre autres, un tesson de bouteille de boisson gazeuse qui, selon la méthode d'étiquetage utilisée, serait postérieure aux années 1930

La couche 2 (fig. 9 et 10) correspondait à une épaisse accumulation de cendres apparentées à du mâchefer. Comme les artefacts contenus dans cette couche ne sont généralement pas calcinés, ces cendres proviendraient d'ailleurs et non pas d'incendies sur place. Il s'agit peut-être de scories obtenues de la compagnie des chemins de fer nationaux ou, comme le suggérait un employé de la ville de Winnipeg, du produit d'un incinérateur. Cette couche correspond probablement à un ancien revêtement. Comme dans le cas de la couche 1, plusieurs strates étaient décelables; sans doute que ce revêtement fut obtenu par plusieurs applications. Cette couche, qui se trouve au-dessus du gond dans le mur ouest, gond ayant sans aucun doute appartenu à la porte, est donc postérieure à l'occupation du fort. Parmi les artefacts, un tesson de bocal daterait probablement du XIX^e siècle et un tesson de bouteille, de la fin du XIX^e siècle (K. Lunn, communication personnelle). Il se pourrait donc que cette couche, ou du moins une partie de cette dernière, ait été déposée au XIX^e siècle, mais après l'occupation du fort.

Sous les cendres, il y avait une couche d'argile marbrée, couche 3 (fig. 9 et 10), d'épaisseur à peu près égale aux couches 1 et 2. Par sa composition, cette couche laisse difficilement supposer qu'elle aurait servi de revêtement au chemin ou au sentier. Et puis, comme elle se trouve au-dessus du niveau du gond dans le mur, elle serait postérieure à l'occupation du fort. Ne convenant pas au revêtement d'un chemin, elle aurait peut-être servi de remblai. Elle a à peu près la même largeur que la couche de cendres dans le coin nord-ouest de la tranchée et elle est bordée par la même couche de sol noir (fig. 10). Les artefacts suggèrent une date ultérieure à l'occupation du fort, date qui se situerait peut-être au XIX^e siècle. Un certain nombre de tessons de verre proviennent de

La majeure partie de la couche d'argile marbrée, couche 3, reposait sur un mélange d'argile marbrée et de gravier, couche 4 (fig. 9 et 10). Cette couche, qui a à peu près la même étendue que les couches 2 et 3, servit probablement de surface carrossable. Le niveau supérieur de cette couche se trouve approximativement au même niveau que le gond dans le mur. Cependant, il se peut que l'épandage du gravier ait commencé au moment où la porte était toujours utilisable et ait été poursuivi jusqu'à ce que le fonctionnement de cette dernière en fût gêné. D'après certains artefacts, cette couche remonterait à l'occupation du fort. Quelques bocaux et bouteilles dateraient du XIX^e siècle (K. Lunn, comm. pers.) bien qu'une bouteille, marquée BLACKWOOD, ne pourrait être antérieure à 1883 (Chopping 1978: 155). Pour la première fois, nous avons trouvé dans cette couche des clous forgés qui proviennent peut-être de certains éléments du fort, mais il faut préciser que les clous coupés à la machine étaient plus nombreux. Il n'y avait pas de clous en fil métallique qui aurait presque définitivement indiqué une date ultérieure à l'occupation.

Sous les morceaux de calcaire, il y avait une mince couche d'argile marbrée, couche 23 (fig. 9 et 10), et, à certains endroits entre les pierres et l'argile, des morceaux de bois (Planches ?), couche 22 (fig. 9). Nous estimons que l'argile correspond à la partie supérieure bouleversée d'un sol par ailleurs non bouleversé et à une couche étendue sur le chemin de pierres calcaire et autour

Sous les couches susmentionnées se trouvait un sol noir passant en une argile jaune-grise, couche 18 (fig. 9 et 10). Cette couche non bouleversée est antérieure à la construction du fort et elle appartient à l'histoire naturelle de la région.

Dans le coin nord-est de la tranchée, il y avait une mince couche de mortier de d'éclats de calcaire, couche 24, entre les couches 3 et 4 (fig. 9 et 10). Au sud, cette couche chevauche le seuil sans le déborder toutefois (fig. 9). Il s'agit probablement de déchets de travaux de réparation effectués durant l'occupation du fort, voir plus

9 Profil est de 28K-1A. (Dessin: K. Walton.)

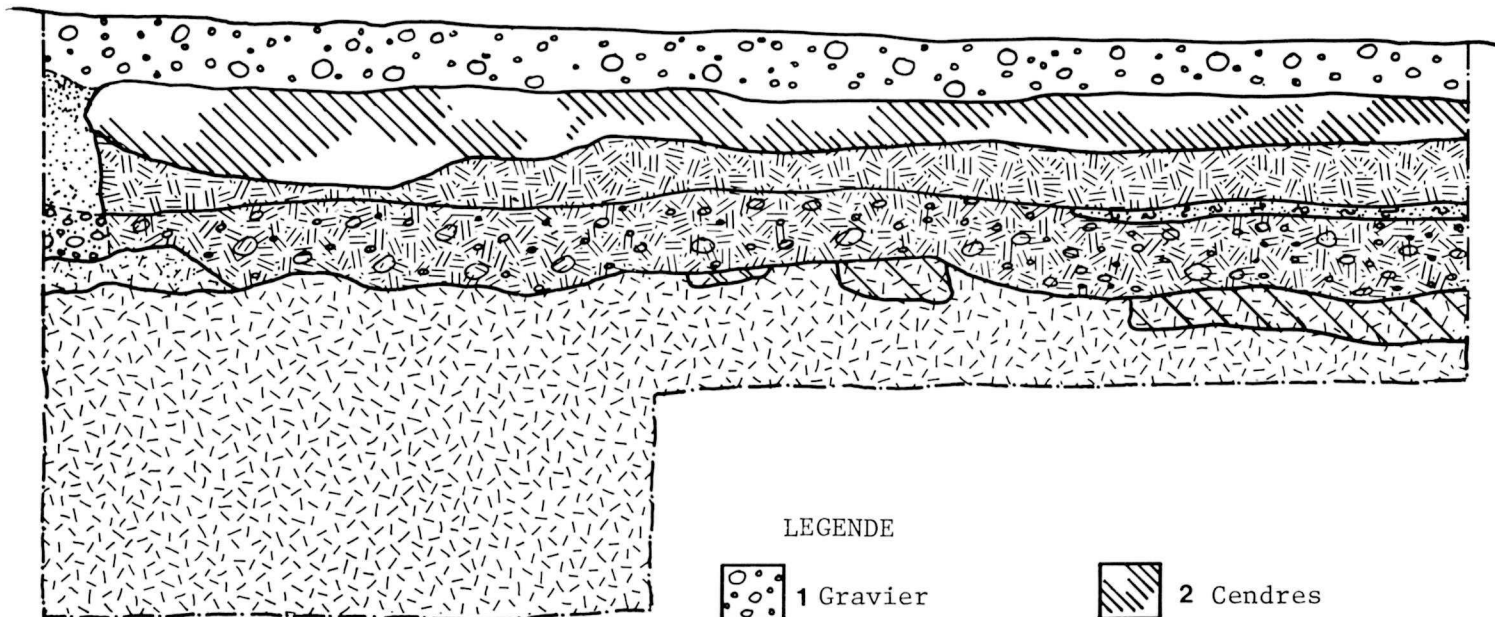
Le profil nord de la tranchée montre (fig. 10) que la couche 2 ne couvrait pas une aussi grande surface que la couche 1. Alors que la couche débordait les limites de la tranchée, la couche 2 s'arrêtait à une couche de sol noir (couche 8 décrite plus loin). Donc la largeur du sentier ou du chemin traversant l'entrée aurait varié quelque peu; le gravier déborde les côtés de l'ouverture de l'entrée (fig. 5), mais pas la couche de cendres. Puisque cette variation dans la largeur du chemin ou du sentier n'est sans doute pas antérieure à la création du parc, on peut donc conclure qu'elle est attribuable à une question d'apparence plutôt qu'à un important changement de fonction.

10 Profil nord de 28K-1A et de 28K-1B. (Dessin: K. Walton.)

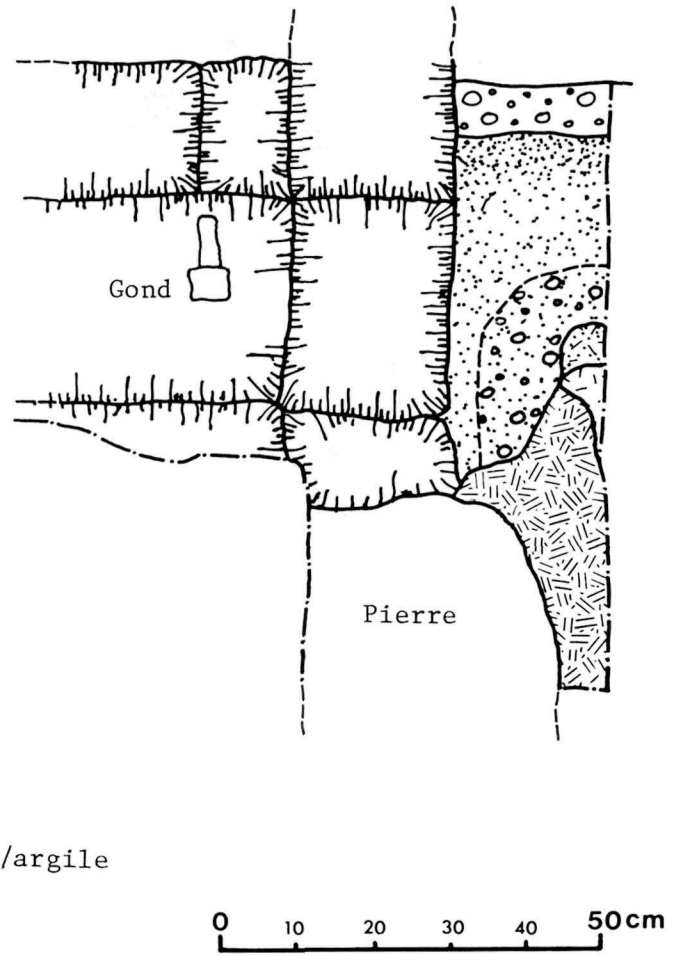
L'inclinaison du dessus de la couche 9 s'explique sans doute par l'affaissement du remblai ou du mur même. Le dessus de la couche 18 correspond à peu près au niveau de la surface du sol au moment de la construction. Comme il est probable que la transition entre les assises de pierres taillées et celles de moellons bruts se trouvait originellement au niveau de la surface du sol et qu'elle se situe aujourd'hui sous le dessus de la couche 18, il est raisonnable de conclure que le mur s'est affaissé et a causé aussi l'affaissement de la couche 9. La dépression ainsi créée a été comblée et la surface du sol rehaussée au moyen d'une terre noire graveleuse, couche 7 (fig. 11), puis par l'addition d'un sol noir, couche 8 (fig. 11).

11 Profil ouest de 28K-1B. (Dessin: K. Walton.)

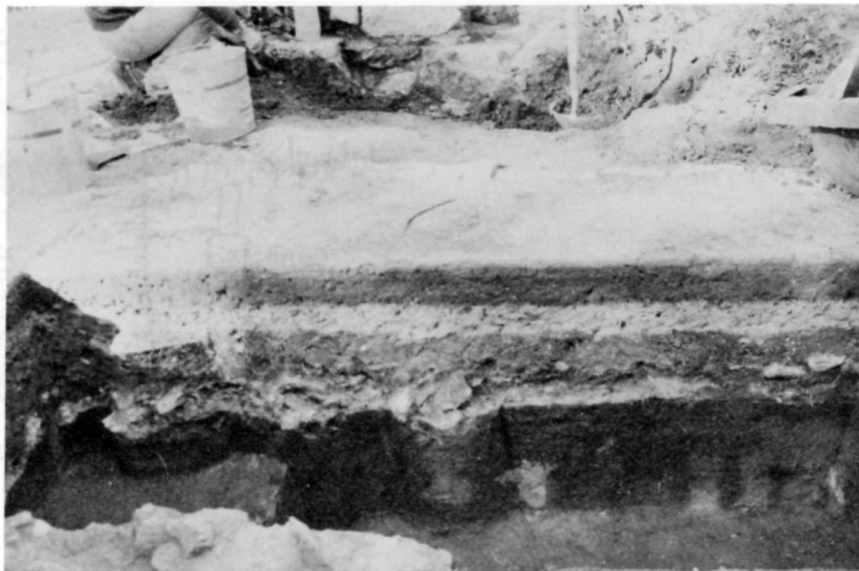
12 28K-2A, profil ouest.

Dans la moitié sud de la tranchée, il y avait une mince couche de pierres calcaire liées au mortier, couche 16 (fig. 12 et 13), qui se trouvait en partie dans la couche 14 et en partie sur le sol stérile. Dans le dessin de profil (fig. 13), la couche 16 correspond à la couche de pierres éparpillées.

La stratigraphie de cette tranchée (fig. 12 et 13) indique clairement que la couche 3 est postérieure à l'occupation du fort, en fait postérieure au démantèlement de la palissade. Pour l'instant, c'est là la seule indication que nous pouvons fournir au sujet de la date de cette couche. En général, elle aurait servi à niveler et à élever le terrain à cet endroit, mais il faudra poursuivre les fouilles avant de pouvoir déterminer si l'argile est à associer avant tout aux actuels sentiers.

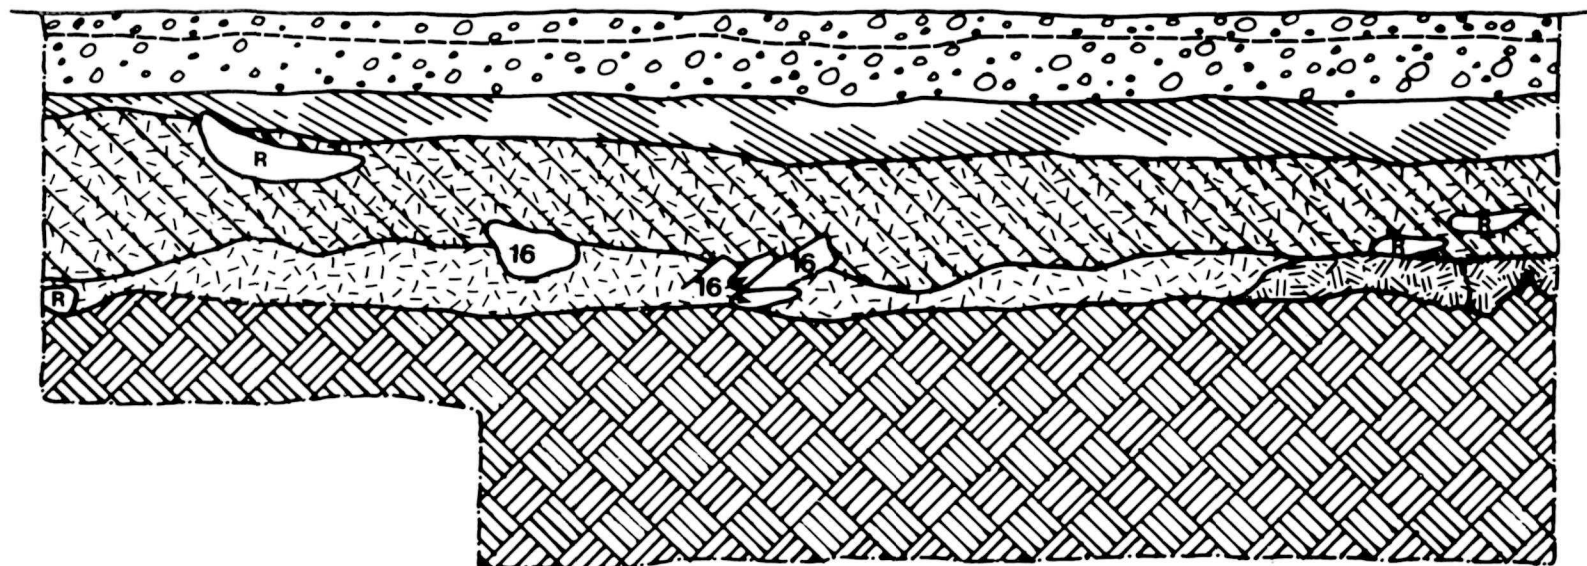
13 28K-2A, profil ouest. (Dessin: K. Walton.)

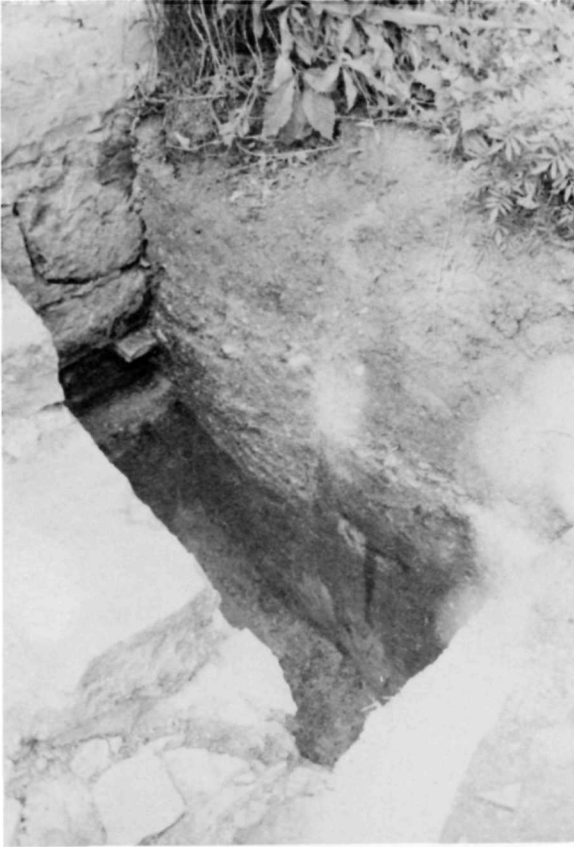
Un empattement de pierres calcaire liées au mortier, couche 15 (fig. 3, 15 et 19), qui commençait au mur de l'entrée et se poursuivait au-delà du côté est de la tranchée de fouille (fig. 3 et 16) occupait une bonne partie de la tranchée. Entre le dessus de l'empattement et la plate-bande, il y avait une couche d'argile marbrée, notre couche 3 (fig. 16). Voilà une autre preuve que la couche 3 est postérieure à l'occupation du fort puisqu'elle est postérieure au démantèlement de la palissade. Le dessus de l'empattement était irrégulier car quelques pierres avaient été enlevées; seulement sa partie adjacente au mur était probablement intacte. Là, il était au niveau de l'extrémité de la mortaise dans le mur (fig. 19). Le dessus de l'empattement n'a fourni aucune indication sur la technique de construction du mur. La largeur de l'empattement

15 28K-2B, profil est.

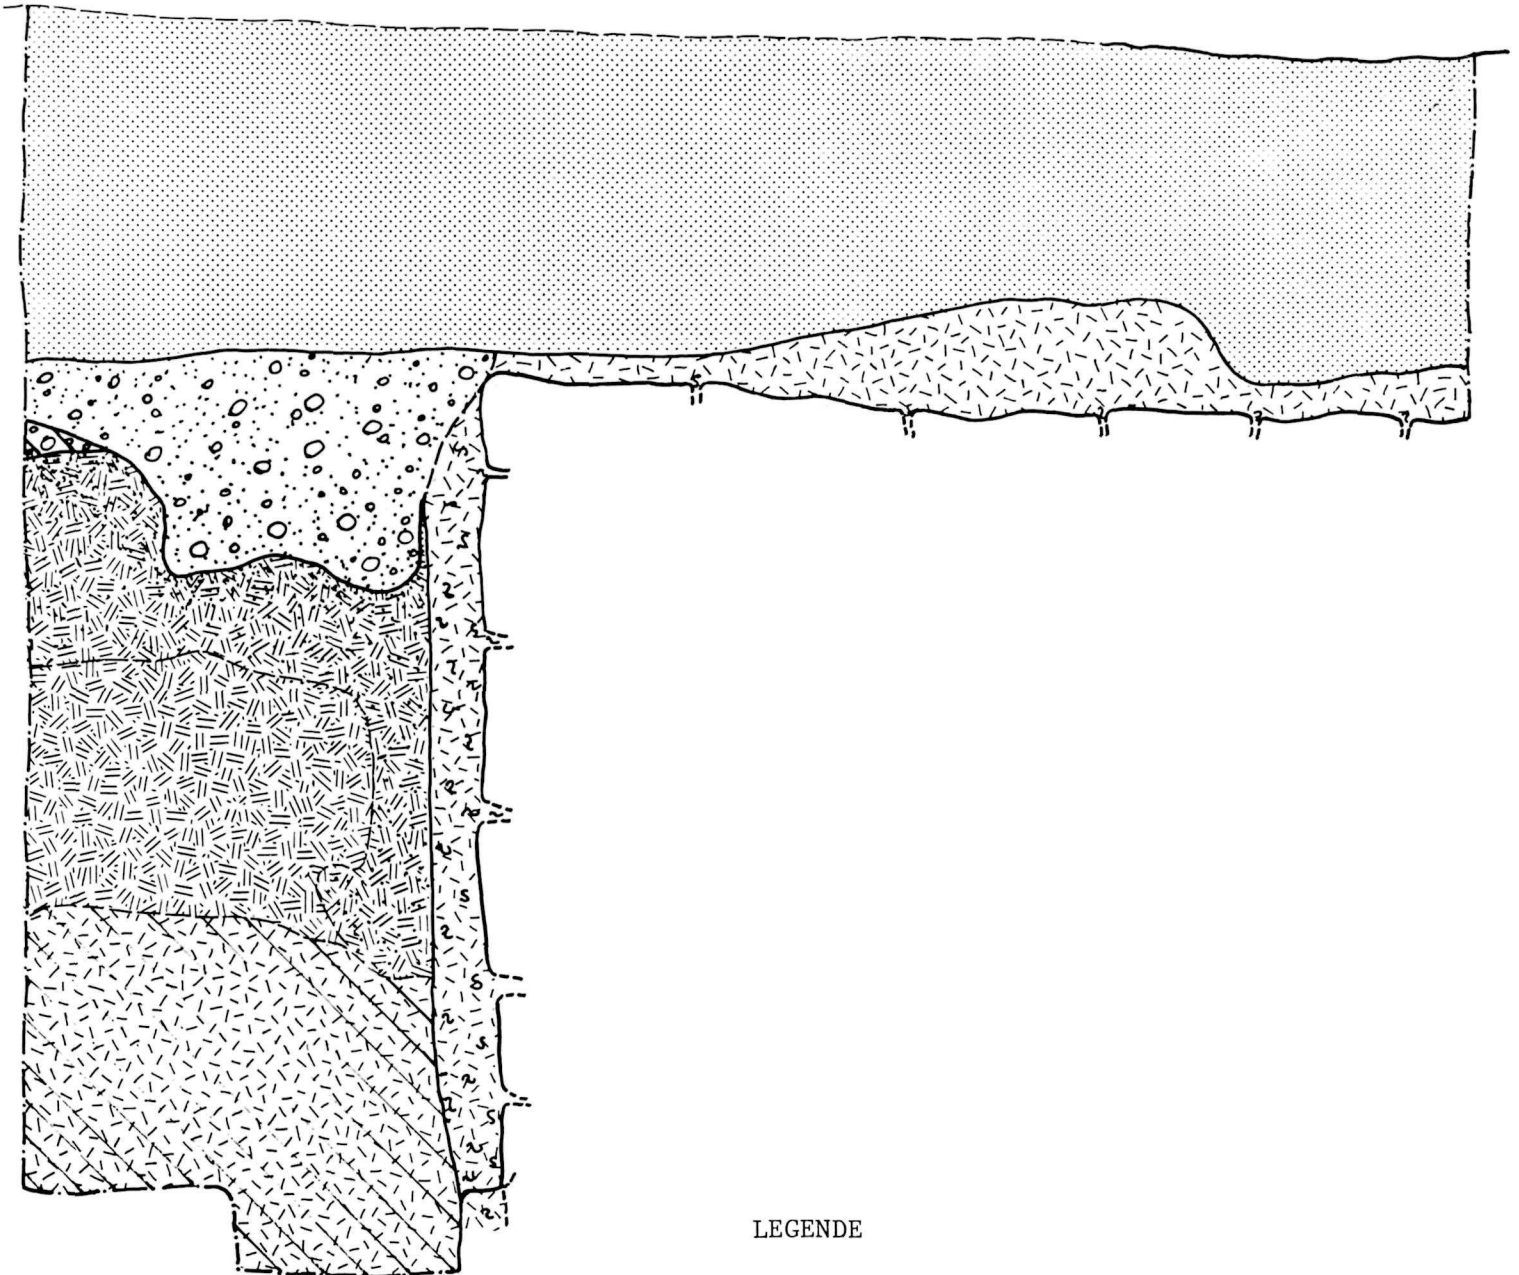
Au-dessus de la couche 18, il y avait une couche de gravier et d'éclats de calcaire, couche 11 (fig. 16 et 17), que nous croyons être des déchets de construction. Cette couche, située juste au-dessus du sol stérile, suggère fortement une association avec les travaux de construction de la palissade et de l'entrée. La présence d'un tuyau de pipe à fumer en terre permet de supposer que cette couche remonte probablement au XIX^e siècle. Cette couche correspond sans doute à peu près au niveau du sol au moins durant une partie de l'occupation.

les couches 18 et 10 (fig. 16). Nous ne savons exactement qu'elle relation il y a à établir entre cette dépression et la couche 3 si ce n'est que la dépression est probablement antérieure à la couche 17 (fig. 16 et 17). Aucun artefact était exclusivement relié à ce remblai.

16 Profil est de 28K-2B. (Dessin: K. Walton.)

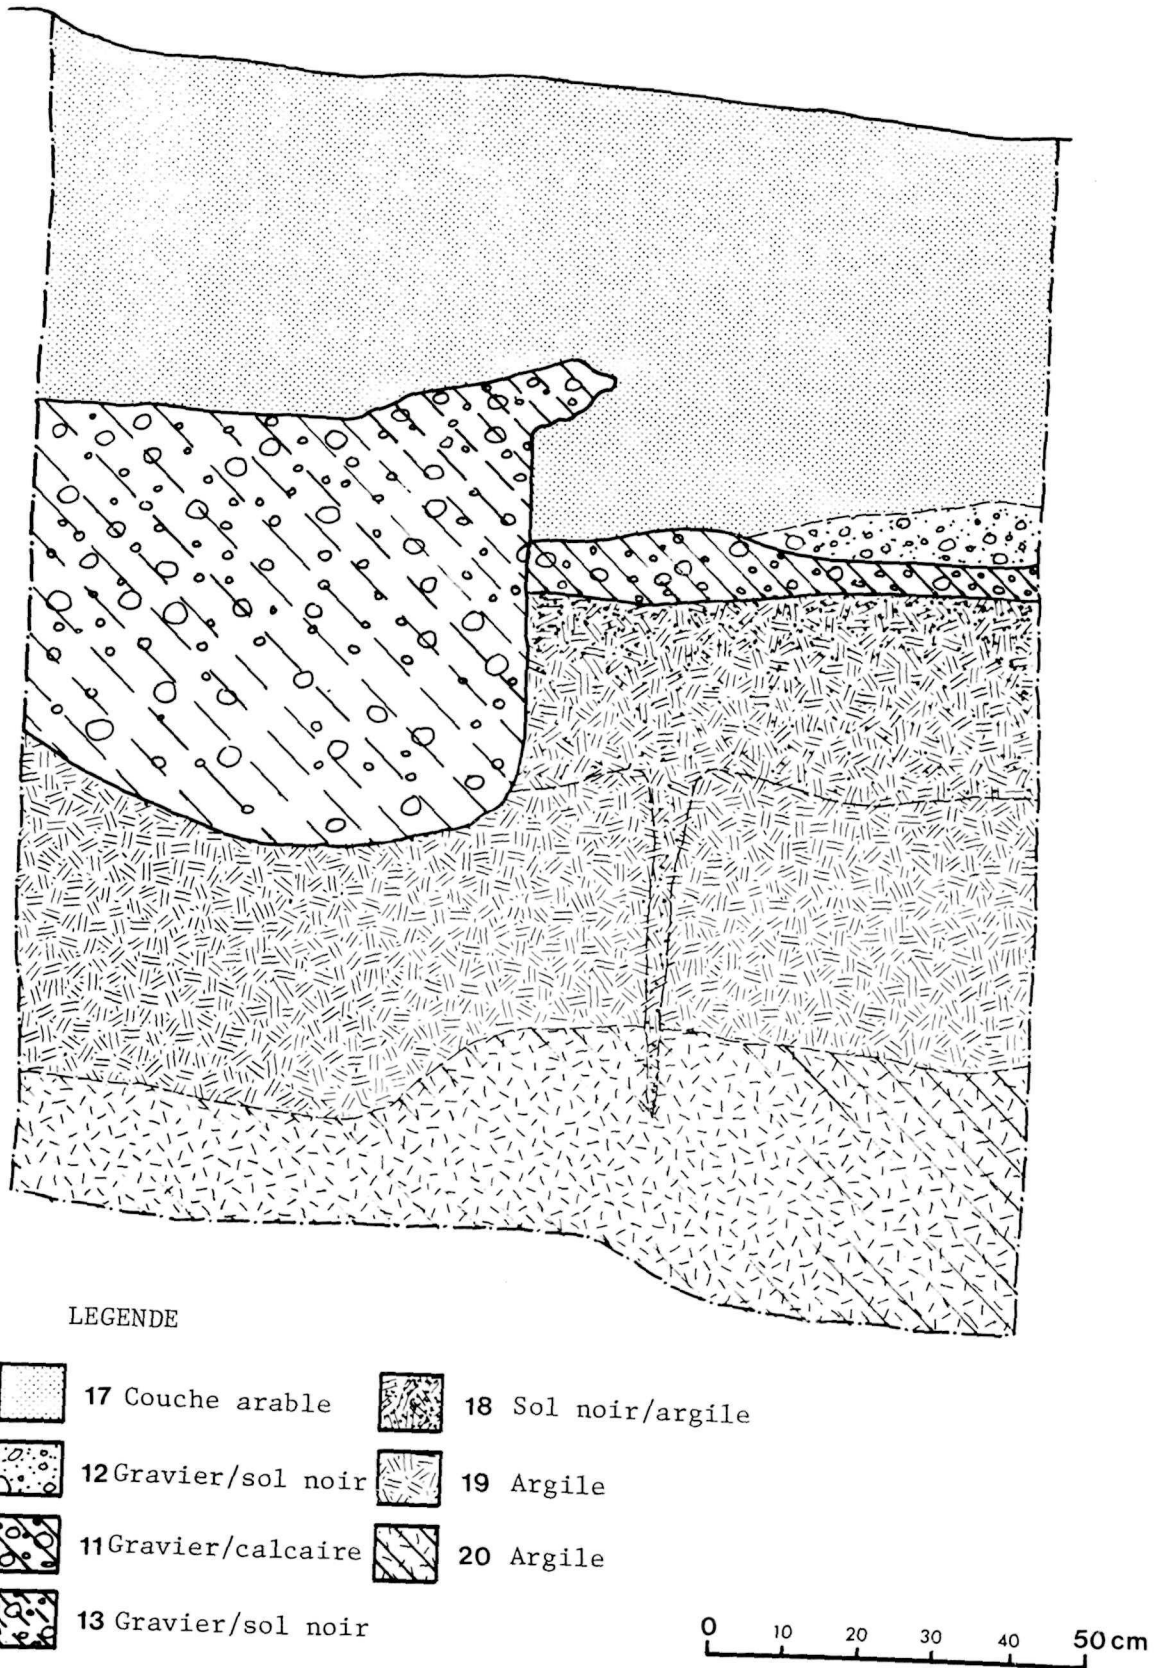
17 Profil nord de 28K-2B. (Dessin: K. Walton.)

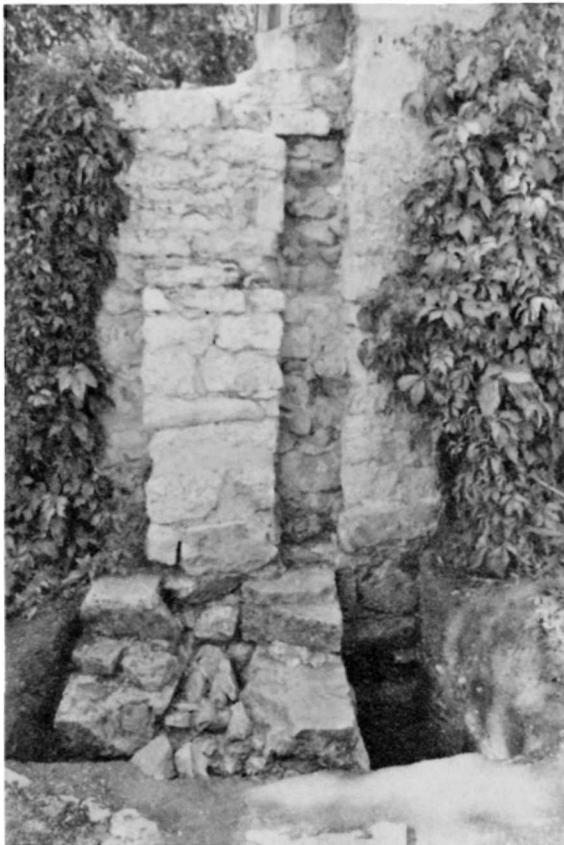
contenait les deux mortaises dans le mur de l'entrée (fig. 19). Elle visait à étudier les mortaises et à recueillir toute autre données structurale possible. Cette tranchée fut pratiquée dans plate-bande légèrement surélevée par rapport au sentier, plate-bande dont la terre arable contient des morceaux éparpillées de dalles de calcaire.

L'empattement avait servi d'assise à la palissade là où il était relié au mur de l'entrée. Il se prolongeait aussi sous l'entrée pour supporter l'extrémité sud du mur est de cette dernière. Cependant, l'empattement sous le mur n'était plus large qu'ailleurs; le mur adjacent à l'empattement reposait directement sur le sol sans fondation apparente (fig. 18). Les fouilles à l'extrémité nord du mur ouest établirent qu'à cet endroit l'ouvrage de maçonnerie se prolongeait sous le niveau du sol. Il est possible que l'entrée ait été construite sur des empattements à chaque coin au lieu d'une fondation continue. La poursuite des fouilles permettrait de trancher cette question.

19 28K-2B, bloc de fondation
et liaison entre la palissade
et le mur de l'entrée.
