BULLETIN DE RECHERCHES

N° 151

Fouilles effectuées au lieu
historique national de York Factory

Gary Adams

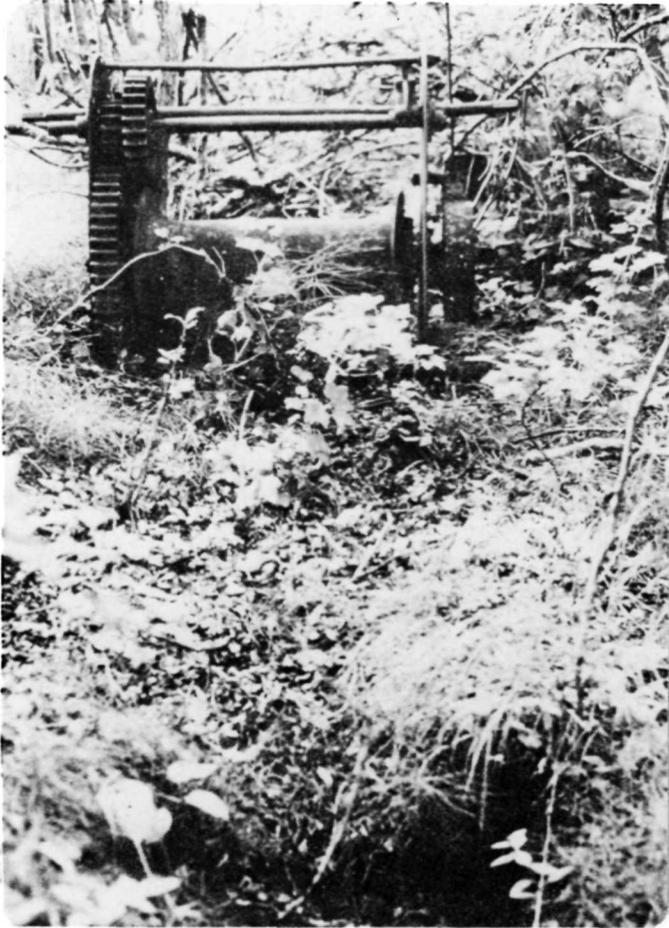
La cale sèche a aussi été examinée malgré une végétation dense et le manque d'instruments adéquats, facteurs qui ont par ailleurs rendu impossible une étude détaillée. Néanmoins, on a pu en faire une description générale. La cale sèche était une tranchée dont l'inclinaison allait de la plage jusqu'au niveau du terrain. Elle avait environ 16 m de largeur et 8 m de profondeur à l'entrée. Au fond reposaient trois voies en bois que servaient probablement de rampes. L'autre partie mesurait 30 m de long; il s'y trouvait deux treuils bien ancrés (figure 1) et un poteau d'ancrage, près de la tête de la tranchée (à 32,5 m de la plage).

Figure 1. Treuil de la cale sèche, vu de cette dernière (photo: G. Adams).

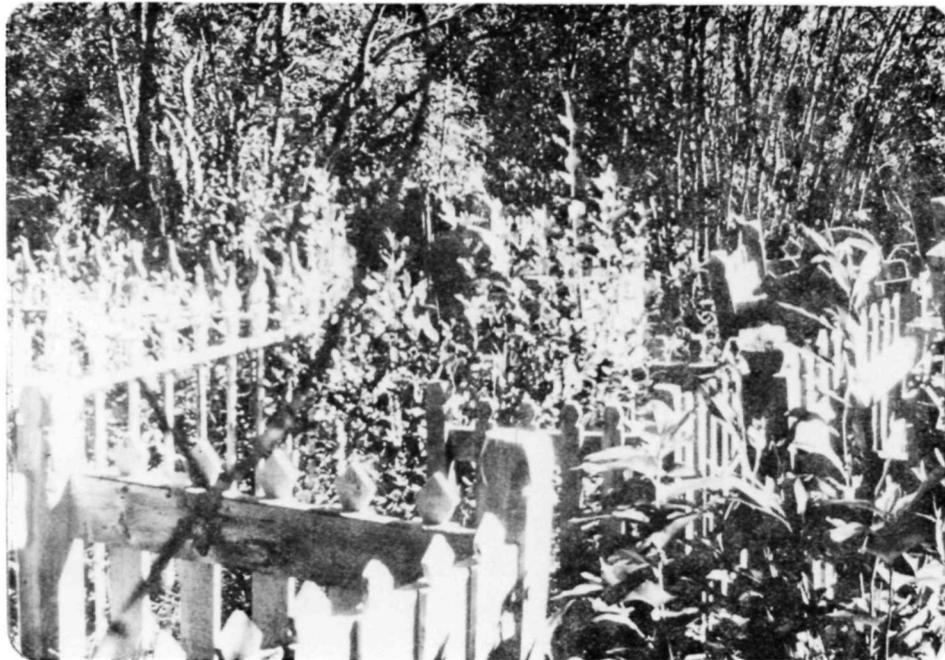
La troisième zone examinée a été le cimetière. Au total, 79 tombes ont été inventoriées. On a relevé l'emplacement approximatif de chacune, ainsi que des renseignements sur les dimensions, la décoration des clôtures, l'identité des personnes inhumées, l'orientation des tombes et leur état. On a dressé le plan d'environ les deux tiers des tombes visibles (figure 2).

Figure 2. Tombes du cimetière de York Factory (photo: D. Tataryn).

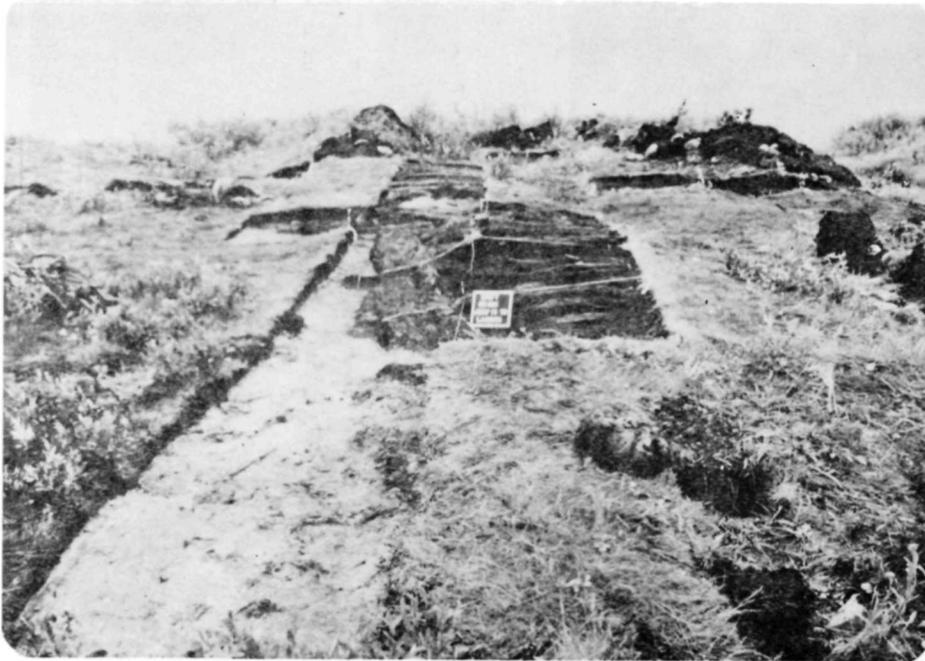
est-ouest. Le dessus et le dessous des billes étaient plats et ces dernières, installées à environ deux mètres l'une de l'autre, étaient enfoncées dans des tranchées. Des planches dont la largeur variait entre 17 et 25 cm et l'épaisseur entre 5 et 12 cm recouvraient ces billes (figure 3). Elles mesuraient environ 6 m et les plus épaisses étaient entaillées pour s'ajuster aux billes. La longueur totale de la rampe était de 13,9 m de la partie ouest à l'endroit où elle était appuyée sur des pylônes. D'anciennes photographies montrent que le quai suspendu s'avancé assez loin dans la rivière Hayes.

Figure 3. Déblais de la rampe de mise à l'eau, pris en direction est (photo: G. Adams).

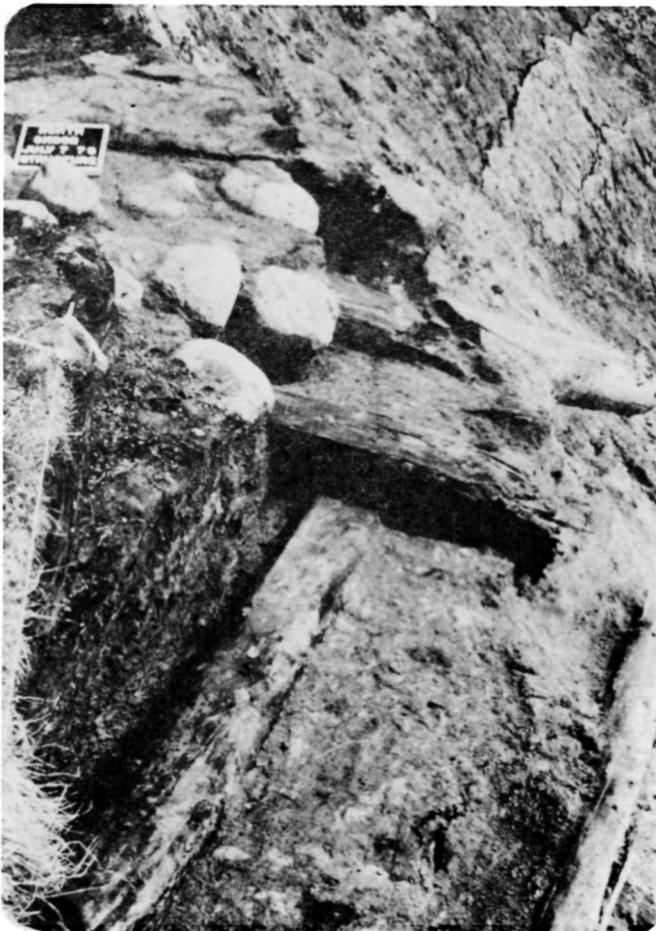
La deuxième opération a été menée à l'emplacement d'un ouvrage non identifié partiellement érodé. L'ouvrage proprement dit consistait en quatre billes de bois destinées à former une sorte d'infrastructure. On avait creusé une tranchée en forme de croix dont l'une des branches était parallèle à la rivière. Chaque branche était longue d'environ 390 cm et faisait à peu près 90 cm de largeur et de profondeur. A chaque bout, deux billes parallèles avaient été installées. Elles étaient longues d'environ 320 cm et larges de 20 cm et séparées par un espace de 30 cm (figure 4). Les deux bouts de chaque bille avaient été entaillés et on a trouvé un grand clou dans plusieurs des entailles. La structure entière avait été recouverte de roches, et la tranchée remplie.

Figure 4. Ouvrage en rondins non identifié. La photo nous le montre alors qu'il n'est encore dégagé qu'en partie et nous laisse voir une portion de la couche de pierres restée intacte (photo: G. Adams).

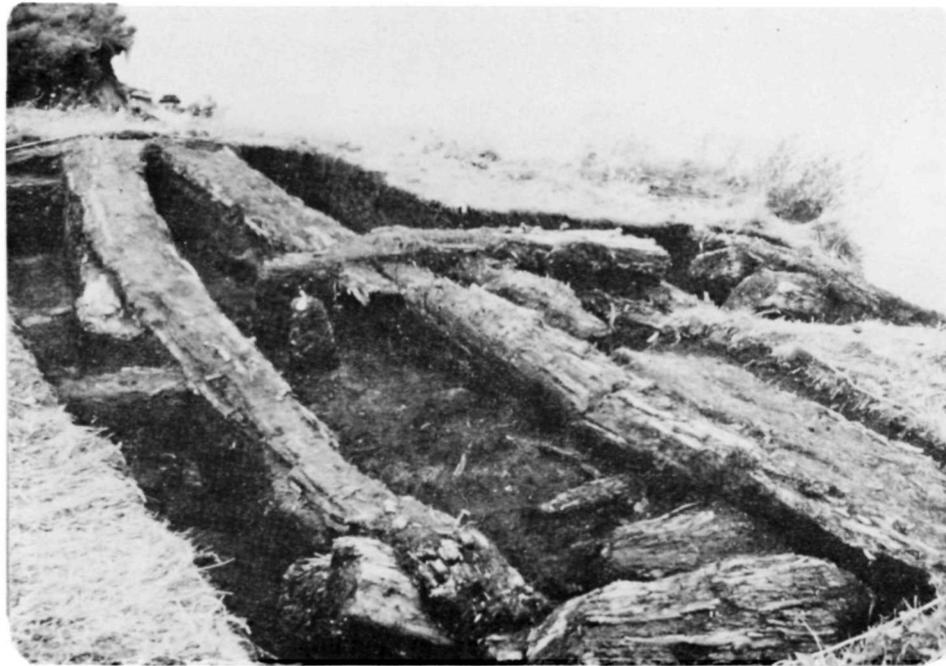
Du deuxième bâtiment, il ne restait que le mur ouest. Aussi, à défaut d'indices suffisamment nombreux, n'avons-nous pu relever grand-chose à son sujet. La longueur totale du mur ouest était d'environ 12 m. Les billes qui le formaient reposaient sur de gros dormants en bois. Il y avait un amas de vestiges d'environ 2 m à l'est du mur, impossible, donc, de déterminer la longueur du mur nord-sud. La majeure partie du bâtiment était recouverte d'une épaisse couche de copeaux de bois, en particulier la partie nord (figure 5).

Figure 5. Partie d'un bâtiment non identifié, mise au jour pendant la cinquième opération, prise en direction nord (photo: G. Adams).

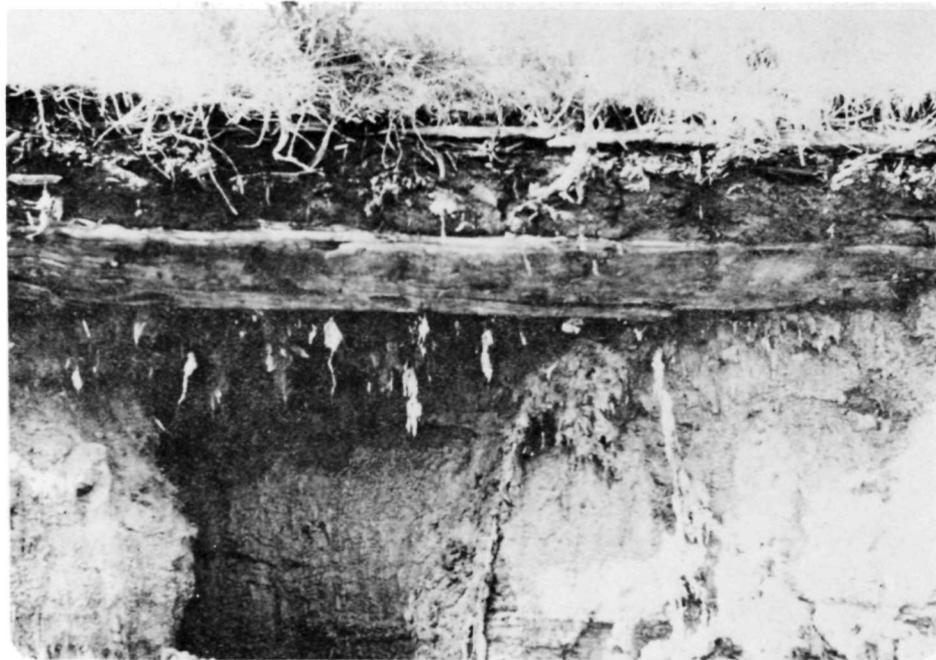
La récolte d'artefacts de la sixième opération s'est produite par suite de l'effondrement dans la rivière d'environ 30 m de la promenade en planches qui a mis au jour des boulets de canon et quelques menus articles (figure 6). Les artefacts de la septième opération ont été recueillis à l'entrée de ce qui fut jadis une saignée ou une rampe, immédiatement au nord de la scierie.

Figure 6. Section de la promenade en planches sur le point de s'effondrer, prise en direction ouest (photo: J. Hamilton).

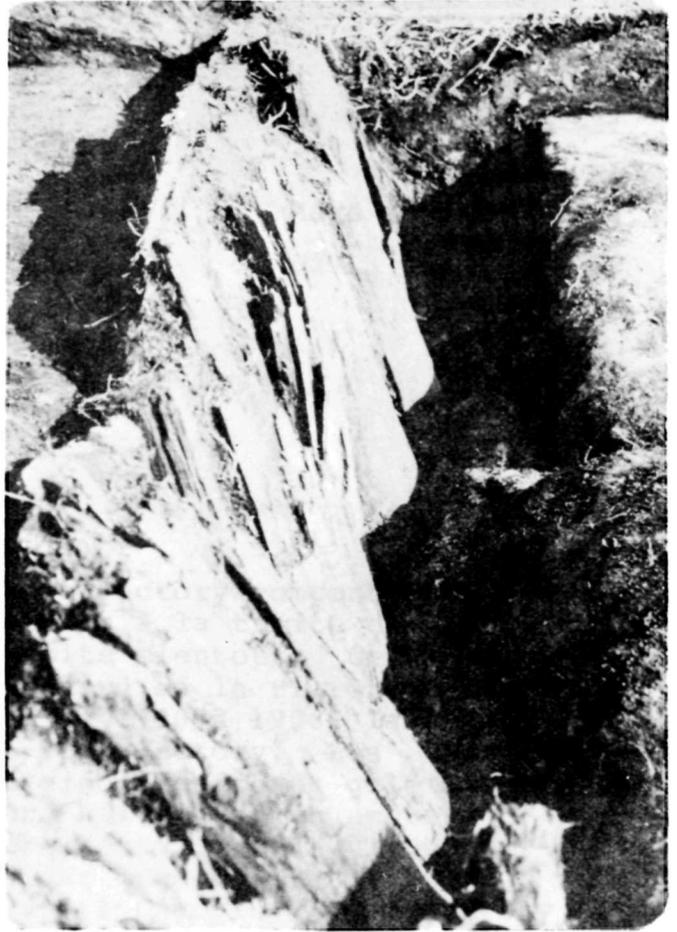
La huitième opération, qui consistait à creuser une surface de 6 m², visait à révéler la nature du coin sud-est rongé par l'érosion de la palissade de la factorerie. On a découvert que la palissade avait été construite de billes de bois plantées dans une tranchée de 40 cm de profondeur. On n'a trouvé nulle trace de poteaux dans la zone de fouilles (figure 7).

Figure 7. Partie du mur sud de la palissade datant de la période d'occupation qui va de 1830 à 1927 (photo: G. Adams).

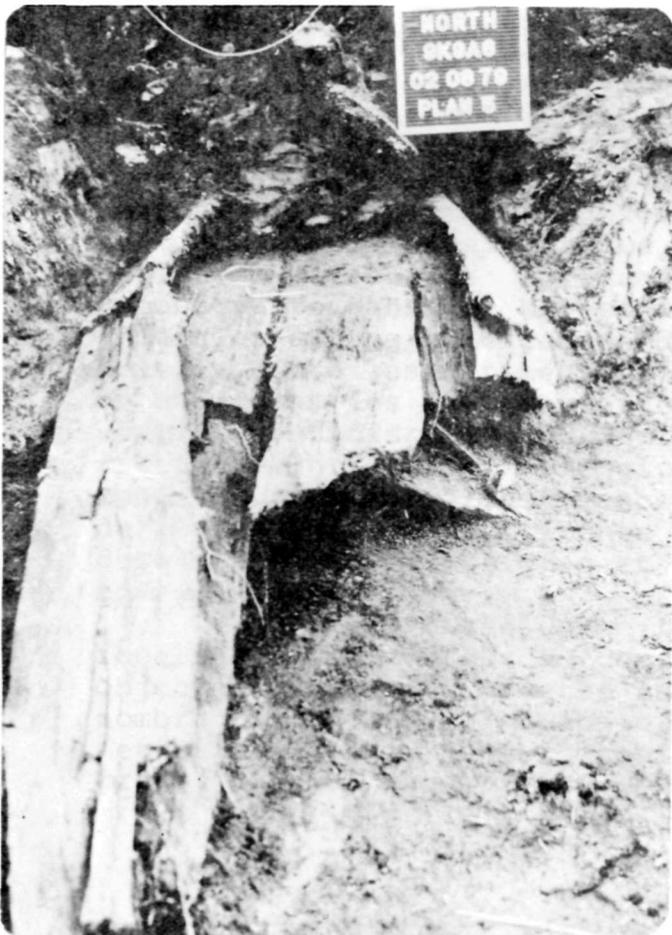
La neuvième opération touchait une zone contiguë à celle où s'est déroulée l'opération précédente; elle visait à identifier un ouvrage inconnu qui, par la suite, s'est révélé être une saignée. Cette saignée recouverte de bois s'étendait en direction nord-sud à l'extérieur de la palissade. Son extrémité sud s'est effondrée dans un ravin à cause de l'érosion (figure 8).

Figure 8. L'extrémité sud effondrée d'une saignée (photo: G. Adams).
