ÉTUDE ARCHÉOLOGIQUE SUBAQUATIQUE DE HMS *EREBUS* EN 2018

Charles Dagneau et Jonathan Moore  
Équipe d'archéologie subaquatique, Parcs Canada

## 1. DESCRIPTION DU PROJET

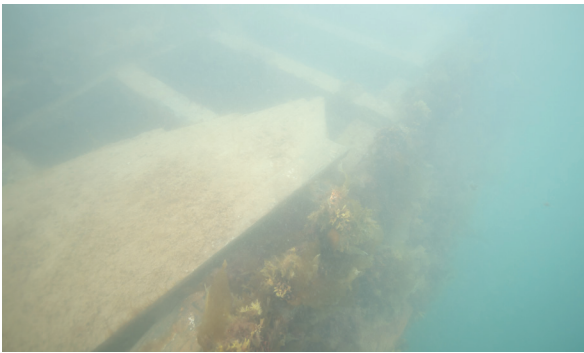
Figure 5.3 : Extrémité avant de la section détachée du pont supérieur. Les virures longitudinales (initialement en dessous) sont maintenant en haut, alors que les virures diagonales (initialement au-dessus) sont maintenant en bas (photo : R. Harris, Parcs Canada; 89M09510EF).

Une partie de pont double est endommagée, exposant un feutre de laine épais utilisé comme hydrofuge entre les virures longitudinales supérieures et diagonales inférieures (maintenant renversées). Les virures d'axe de pont, plus épaisses et solides, sont toujours en place dans l'axe central longitudinal du navire. Le guindeau a également été déplacé, et son extrémité extérieure a subi une rotation d'environ 90 degrés dans le sens horaire. Il est maintenant aligné dans l'axe du navire, probablement en raison des mêmes facteurs qui ont entraîné le déplacement de la section du pont supérieur (figures 5.3 et 5.4).

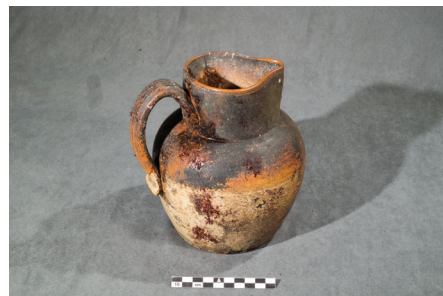
#### PICHET (89M38J200-9)

Grès brun anglais à glaçure au sel

Ce pichet (ou jarre) était utilisé pour contenir et verser des liquides, tels que de l'eau. Il a été découvert dans l'une des cabines des officiers, sur le pont inférieur. Un échantillon de son contenu a été prélevé; son analyse pourrait permettre d'établir quelles substances il a contenu jadis.

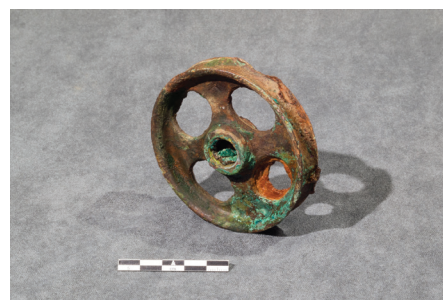
#### TROIS ROUETS DE POULIE (89M28N100-1, 2 ET 3)

Bronze

Trois rouets de poulie ont été découverts ensemble, sur le pont supérieur avant, à tribord. Ils étaient utilisés dans quelques-unes des nombreuses poulies de bois et de métal du gréement courant. Les trois sont marqués de phéons (*broad arrow*).

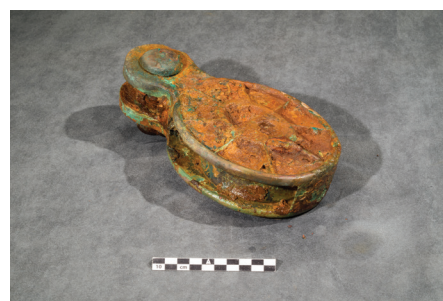
#### POULIE À MANILLE (89M28M100-2)

Bronze

Cette poulie de qualité, munie d'une manille intégrée et d'une goupille fendue provient du pont supérieur. Des inscriptions partiellement lisibles – peut-être « 6 1/3 » et « C[PR]N » – désignent probablement la taille réglementaire de la poulie en pouces et son fabricant.

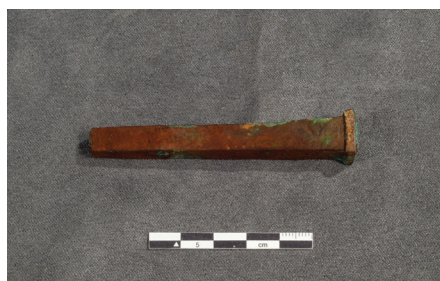
### CLOU (89M28N100-5)

Bronze

Ce petit clou forgé de section carrée possède une tête plate, elle aussi carrée. Il a probablement servi à assembler les virures du pont supérieur. L'objet, marqué d'un phéon (*broad arrow*), a été découvert sur l'un des baux du pont supérieur.

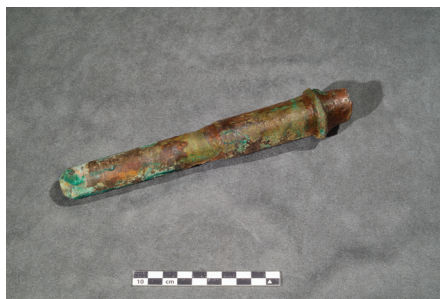
### CABILLOT (89M28N100-4)

Bronze

Les cabillots étaient utilisés pour attacher différents cordages du gréement, comme ceux servant au contrôle des voiles. L'utilisation du bronze au lieu du bois témoigne de la qualité des équipements utilisés par la *Royal Navy*. Ce cabillot endommagé provient du pont supérieur. Sa partie supérieure a été cassée.

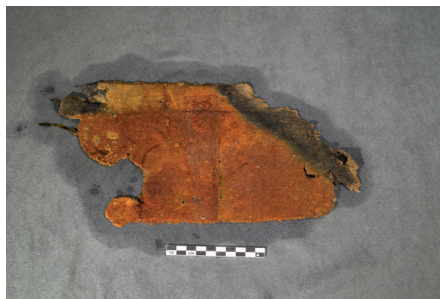
### FEUTRE (89M34M100-1)

Laine

Ce type de feutre (enduit de cire d'abeille) était placé entre les couches de virures du pont supérieur pour assurer l'étanchéité du navire. Les empreintes des côtés et d'un embout des virures de pont, ainsi que de clous sont visibles sur l'échantillon. Celui-ci a été prélevé d'une pièce d'étoffe beaucoup plus grande trouvée sur le site.
