# Épaves-du-HMS *Erebus*-et-du-HMS *Terror*

*Fouilles archéologiques subaquatiques du HMS Erebus  
2015 et 2016*

Rapport de l'EAS : 2017-01

Décembre 2017

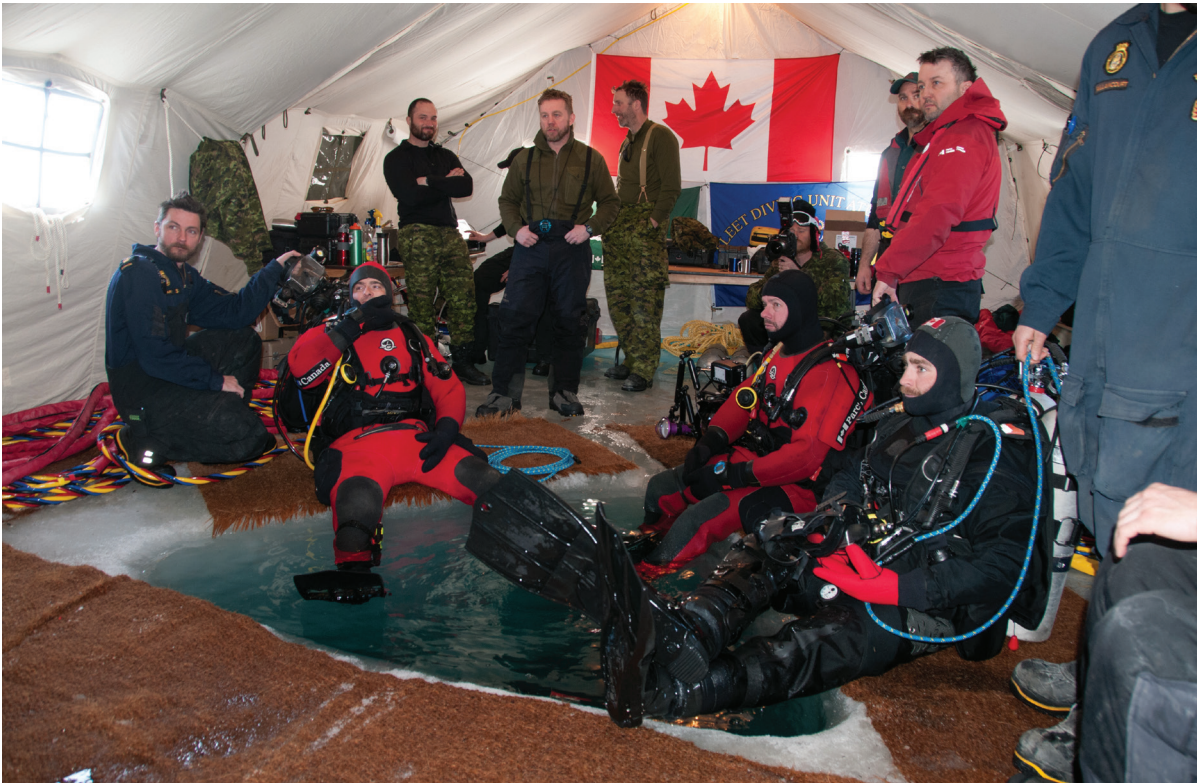
Figure 1.1.1 : Opérations de plongée sous la glace en cours sur le site de l'Erebus en avril 2015 (Photo : J. Boucher, Parcs Canada; 89Mo1829EF).

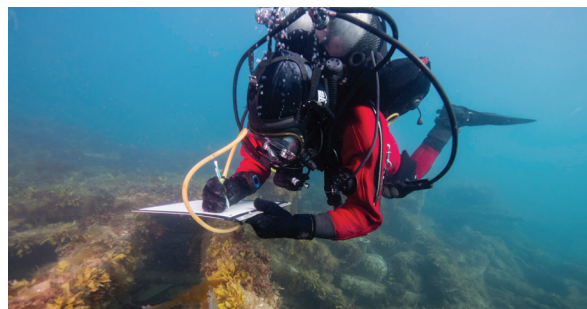
Figure 1.1.2 : Un archéologue subaquatique de l'EAS examine la structure du pont supérieur du navire, en septembre 2016 (Photo : T. Boyer, Parcs Canada; 89Mo8448EF).

L'EAS s'est fixé pour priorité d'évaluer le site de l'*Erebus* en vue de préparer les travaux archéologiques à venir : les toutes premières opérations de plongée qui ont suivi la découverte de 2014, effectuées à l'aide d'un véhicule sous-marin téléguidé (VTG), puis peu après par les archéologues subaquatiques de l'EAS, ont en fait amorcé ce processus structuré qui était également piloté par la Politique sur la gestion des ressources culturelles de Parcs Canada (Parcs Canada, 2013). Les trois campagnes ultérieures de travail de terrain qui ont eu lieu en avril 2015 (figure 1.1.1), en août et septembre 2015 et en août et septembre 2016 (figure 1.1.2) ont été entièrement consacrées à l'évaluation :

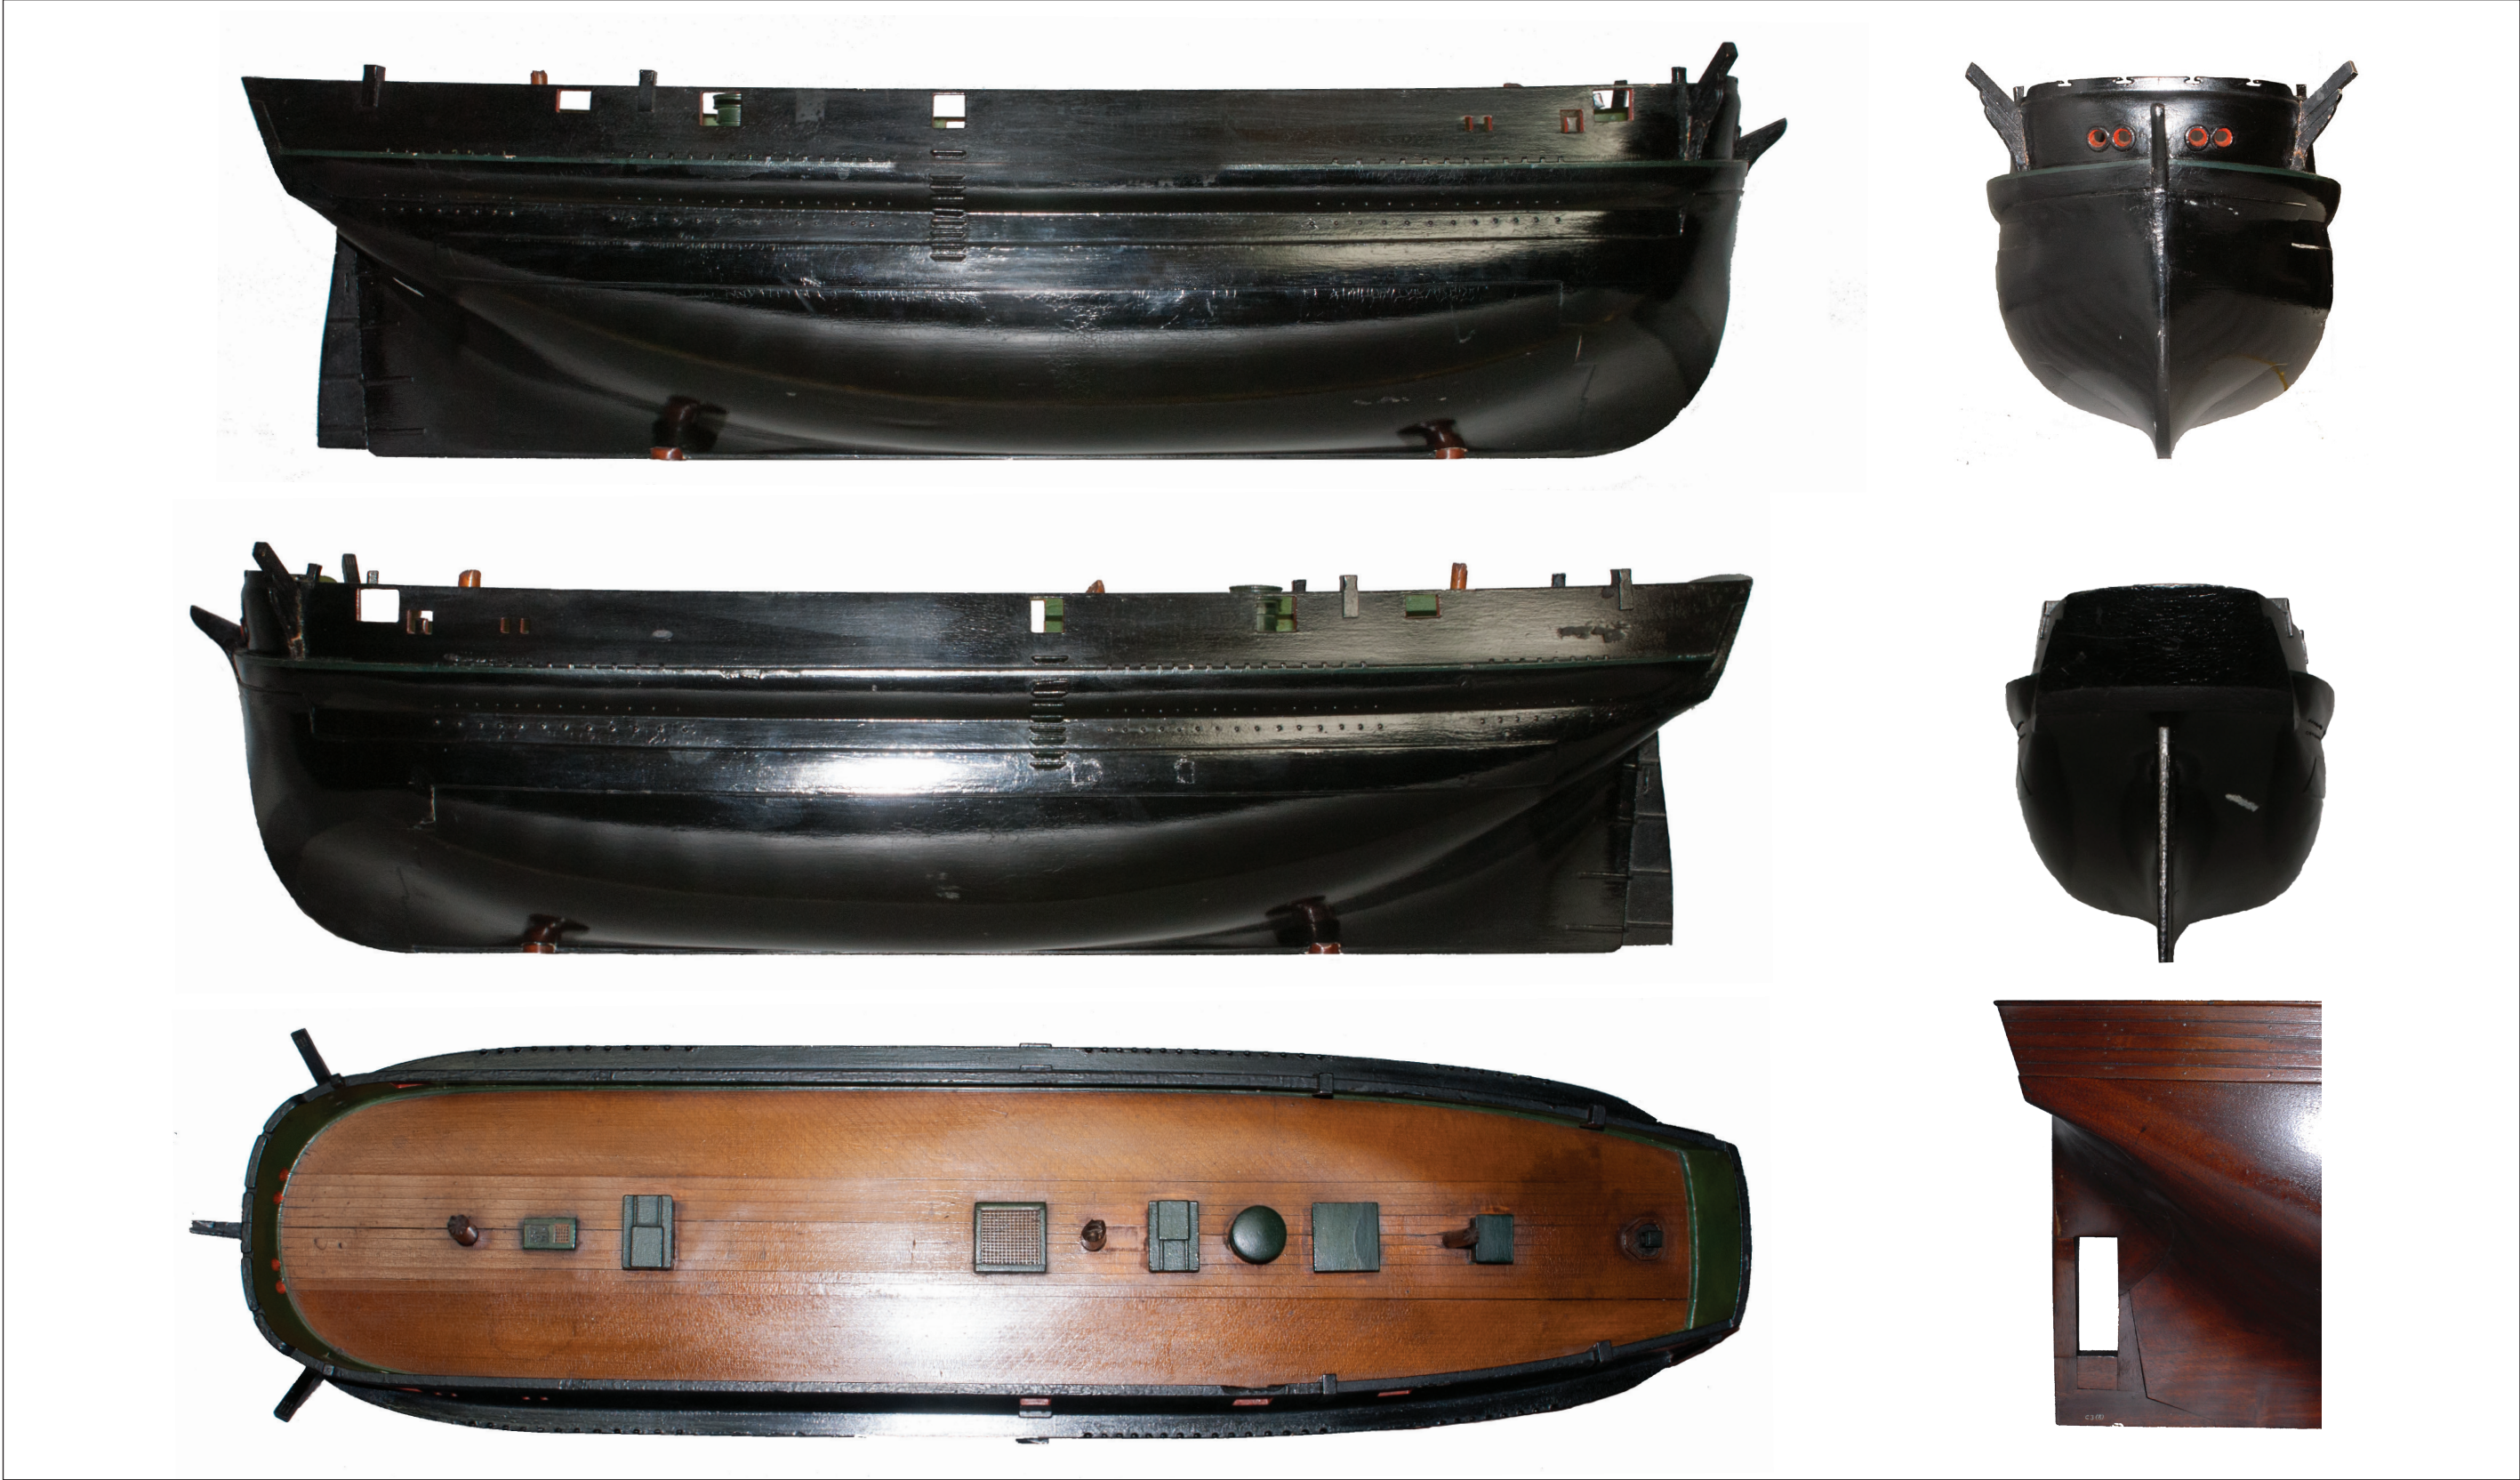
Figure 2.1.9 : Compilation de photographies du modèle de coque de 1839 du HMS *Erebus* (SLR0715) et du modèle de bloc de poupe de 1845 de l'*Erebus* (SLR2253) (en bas à droite) dans les collections du National Maritime Museum, Greenwich (Photos : J. Moore, Parcs Canada).

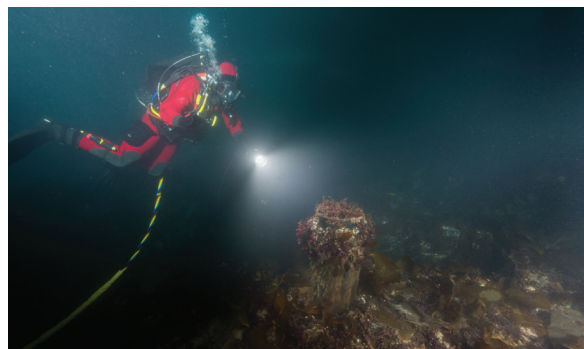
Figure 3.1.2: Un archéologue sous-marin de l'EAS plane au-dessus de l'épave de l'*Erebus*, sous la glace (Photo : T. Boyer, Parcs Canada; 89Mo2839EF).

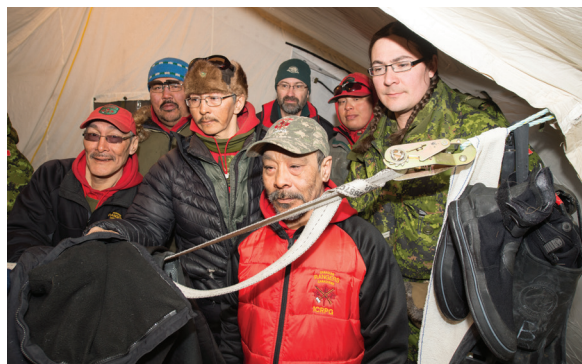
Figure 3.1.3 : Les membres de l'équipe assistent à la remontée d'un canon de l'épave en avril 2015 (Photo : J. Moore, Parcs Canada; 89Mo3073EF).

Le 18 avril, le dernier jour de plongée, la principale activité a consisté à relever un canon de 6 livres à la surface de la glace (figure 3.1.3). Les autres activités comprenaient la récupération de certains artefacts, la récupération d'équipement, des photos du site et l'installation d'un limnigraphe du Service hydrographique du Canada. La dernière plongée de cet épisode de travail sur le terrain s'est terminée à 16 h 22 HAR le 18 avril. Le démontage et l'emballage de certaines tentes et de l'équipement du camp ont rapidement commencé, et certains membres du personnel de Parcs Canada ont quitté le site. Le 19 avril a été consacré à la démobilisation et à l'emballage du matériel pour un vol Hercules LC-130 prévu

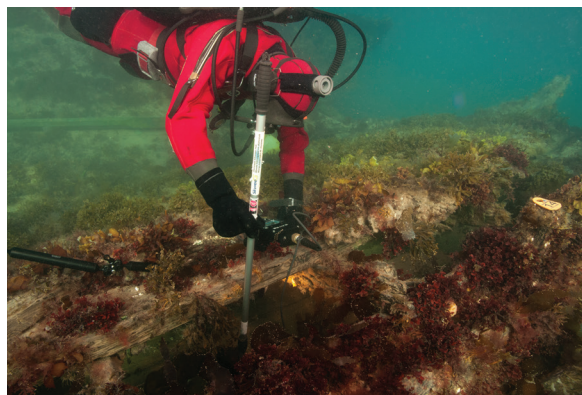
Figure 3.1.8 : Un technicien de l'EAS introduit la caméra vidéo de point de vue dans une ouverture du pont supérieur à l'arrière, septembre 2015 (Photo : M.-A. Bernier, Parcs Canada; 89Mo6653EF).

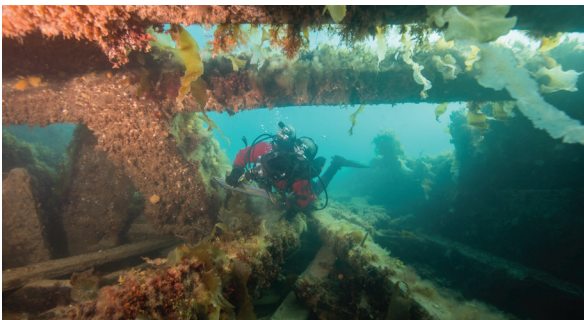
Figure 3.1.9 : Un archéologue subaquatique de l'EAS examine la structure du pont supérieur du navire, septembre 2016 (Photo : T. Boyer, Parcs Canada; 89Mo8457EF).

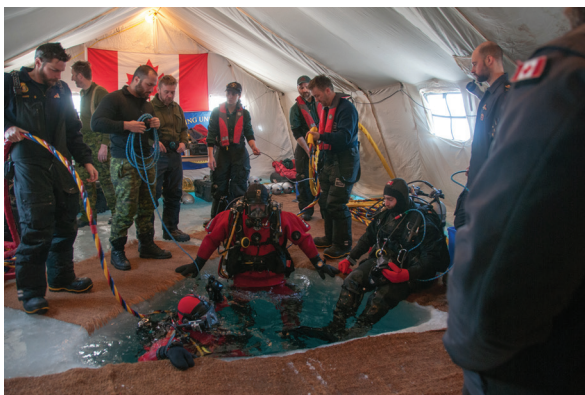
Figure 3.2.3 : Préparatifs de la plongée en direct en cours dans la tente de plongée sur l'*Erebus* (Photo : J. Boucher, Parcs Canada; 89Mo184oEF).

Deux ouvertures triangulaires de 2 m ont été découpées dans la glace et une tente-abri a été montée au-dessus de chacune d'elles. Toutes les plongées ont été effectuées par un trou pratiqué sur le côté bâbord de l'épave, mais un canon léger de 6 livres en bronze a été remonté par un trou à l'arrière. Le camp se trouvant directement sur l'épave et la plongée se déroulant dans un environnement de site plus ou moins contrôlé, chaque journée de plongée pouvait durer de 12 à 14 heures. Les plongées duraient en moyenne une heure et de quatre à six plongées étaient effectuées par jour (figure 3.2.3).

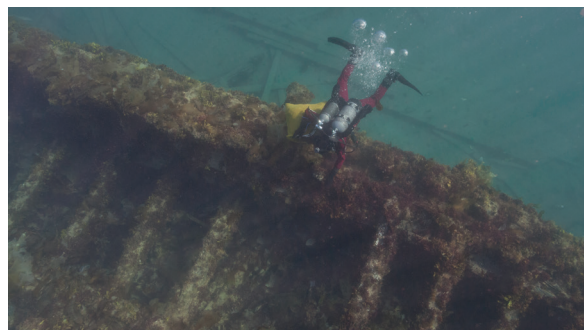
Figure 3.3.2 : Un archéologue subaquatique de l'EAS dégage le varech sur le côté bâbord du pont supérieur, 2015 (Photo : M.-A. Bernier, Parcs Canada; 89Mo4312EF).

La méthodologie de terrain de cette étude est décrite dans Ménard et al. (2015:3-5) et a été soigneusement consignée dans les notes de terrain de l'EAS. Ce travail sous-marin comprenait la collecte « des macroalgues, de l'épifaune (invertébrés vivant sur les surfaces extérieures de l'épave et des débris environnants) et de l'infaune (invertébrés vivant dans les sédiments autour de l'épave) » sur le pont supérieur, les côtés de la coque et le fond marin (figure 3.3.1). Les archéologues de l'EAS ont prélevé un total de 16 échantillons de macroalgues et d'épifaune dans des quadrants d'échantillonnage de 0,5 m sur 0,5 m, ainsi que d'autres échantillons aléatoires sur l'ensemble du site de l'épave (Ménard et al., 2015:4). Les archéologues de l'EAS ont recueilli un total de cinq échantillons d'endofaune en utilisant des carottes de 10 cm de diamètre. L'échantillonnage a été accompagné d'un enregistrement photo et vidéo. Au total, 22,6 heures de plongée et d'échantillonnage de biologie marine ont eu lieu pendant la première étape. Après l'achèvement de l'étude pilote, les archéologues de l'EAS ont poursuivi l'élimination de la végétation. Au milieu de la deuxième étape, la majeure partie du varech avait été retirée de la coque (figure 3.3.2).

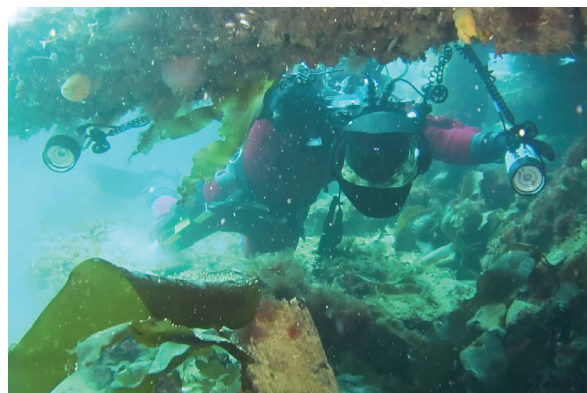
Figure 3.5.1 : Un archéologue subaquatique de l'EAS prend des photos sous le pont supérieur (Arrêt sur Image : R. Harris, Parcs Canada; 89M2016R003\_2114).

chacun étant équipé d'un dôme en verre et de deux flashes Ikelite DS161 pour l'éclairage artificiel (figure 3.5.1). Pour la vidéo haute définition, la caméra principale était une caméra Sony PMW-F55 UHD, avec enregistreur Raw 4K, un objectif Duclos 11-16 mm à monture PL dans un boîtier Gates, et quatre lumières Keldan Luna-4X (6 000 lumens chacune). Ce système de caméra est de qualité professionnelle pour la production de films, avec des commandes manuelles complètes, et permet l'enregistrement simultané en Raw 4K (idéal pour la correction des couleurs et la production de films) en même temps qu'en HD compressé (avantageux pour la révision simple et l'exportation vers le Web). L'EAS a également utilisé une caméra vidéo Panasonic HVX-200p dans un boîtier Gates avec deux lumières Keldan Luna-8 (6 000 lumens chacune). En avril 2015, des lumières sous-marines Orcalight Seawolf alimentées en surface ont été installées pour servir de lustre (en utilisant des vis à glace pour les fixer sous la glace) afin d'éclairer le site de l'épave, étant donné que la lumière naturelle était partiellement bloquée par la glace épaisse et les tentes au-dessus. Alors que ce système de lustres générait environ 88 000 lumens au total, la visibilité sous-marine horizontale était rarement supérieure à 2,5 m, ce qui réduisait le nombre de photographies de haute qualité pouvant être utilisées pour générer des modèles photogrammétriques entièrement satisfaisants.

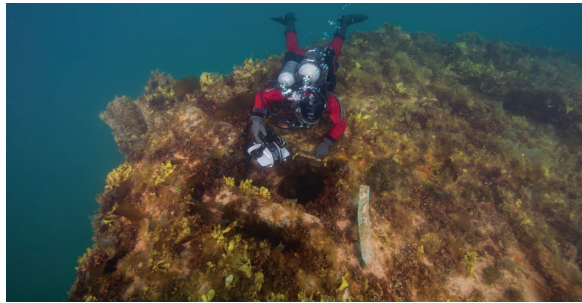
Figure 3.10.1 : Un archéologue sous-marin de l'EAS insère le VTG Deep Trekker dans l'ouverture de l'étambrai de beaupré situé à la proue de l'épave (Photo : T. Boyer, Parcs Canada; 89Mo3059EF).

En septembre 2016, un VTG a été utilisé pour recueillir des vidéos à l'intérieur d'*Erebus*. Le VTG était un DeepTrekker DTG2 personnalisé, muni d'une caméra Actioncam Sony 4K haute définition interne ayant un champ de vision de 330 degrés. Les adaptations personnalisées du VTG comprenaient des propulseurs verticaux et à mouvement inertiel. Le VTG mesurait 32,5 cm de largeur, 25,8 cm de hauteur et 27,9 cm de longueur; cette petite taille lui permettait de manœuvrer dans le pont inférieur et les faux-ponts de l'épave. Le VTG était piloté à partir d'une petite unité de commande en surface par le biais d'un câble ombilical léger à flottabilité neutre qui retransmettait un signal vidéo en temps réel vers la surface. Le câble ombilical était géré au niveau du pont supérieur par un plongeur afin d'éliminer la résistance dans la colonne d'eau et de diriger le VTG dans les ouvertures souhaitées dans la coque (figure 3.10.1).

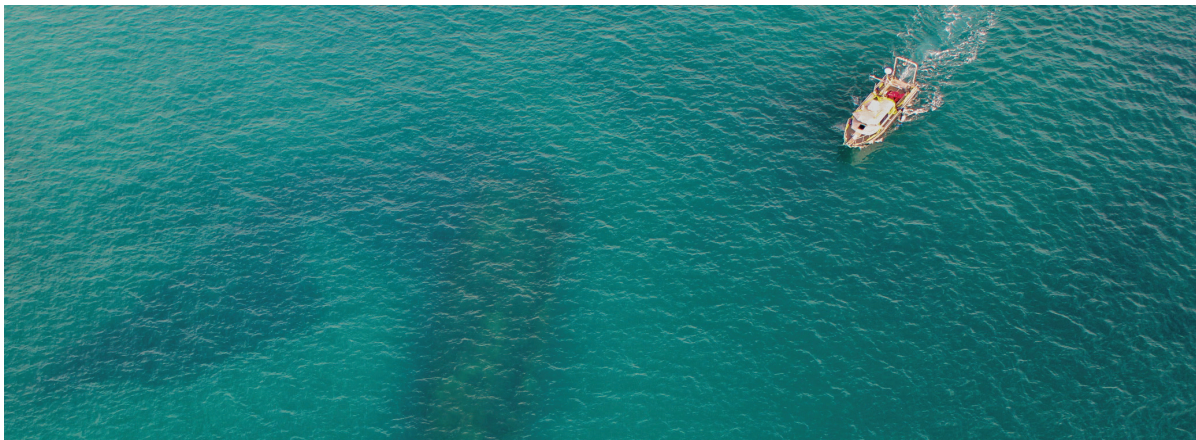
Figure 3.9.1 : Le NR *Investigator* s'approche de l'épave de l'*Erebus* pendant le levé de 2016 au moyen de l'échosondeur multifaisceaux (Photo : D. Stenton, Gouvernement du Nunavut; 89Mo8853EF).

Un système d'échosondeur multifaisceaux R2Sonic monté sur poteau (modèle 2024) a été déployé depuis le NR *Investigator* en 2016 (figure 3.9.1). Ce système d'échosondeur multifaisceaux offre un choix de fréquences variables 200 à 400 kHz et une capacité d'imagerie haute résolution à 700 kHz. En effet, tous les relevés d'échosondeur multifaisceaux ont été effectués à 700 kHz. La correction des variations localisées de la vitesse du son dans l'eau a été réalisée à l'aide d'une sonde de mesure directe de la vitesse du son AML Micro.X, fixée à l'extrémité de la tête multifaisceaux. Des profils de vitesse du son caractérisant toute la profondeur de la colonne d'eau ont également été recueillis de façon régulière par le déploiement d'un profileur de vitesse du son à mesure directe AML MinosX. La bathymétrie a également été corrigée en ce qui a trait à la fluctuation des marées diurnes et au positionnement différentiel en utilisant une station de référence GPS Novatel Propak-V3-VBS installé sur une île voisine.

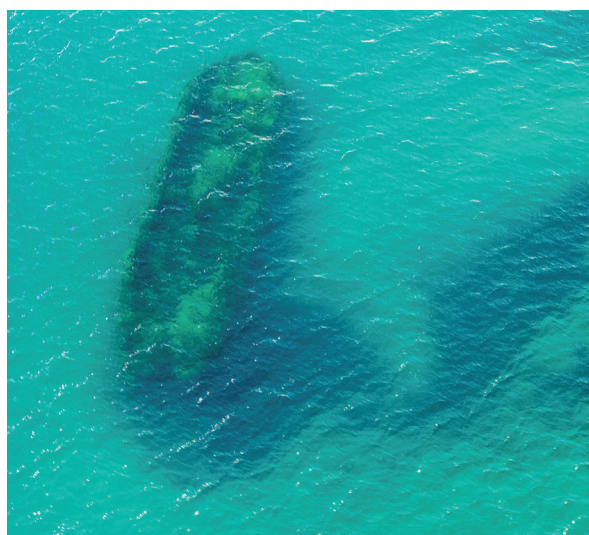
Figure 4.2.1 : Vue aérienne du site de l'*Erebus*, face à l'ouest, août 2015. La poupe est au premier plan (Photo : T. Boyer, Parcs Canada; 89Mo3937EF).

Selon les données disponibles, le site de l'*Erebus* est flanqué de hauts-fonds sur ses côtés nord et est (figure 4.2.1). Le haut-fond le plus proche se trouve au nord de l'épave, à une distance d'environ 100 m. En général, le fond marin autour de l'épave est en pente du nord-est (moins profond) vers le sud-ouest (plus profond) (figures 4.2.1 et 4.2.2). L'exception à cette tendance est une zone d'affouillement importante et de forme irrégulière à la poupe, qui s'étend vers l'avant le long du côté bâbord et qui ceinture également la hanche tribord;

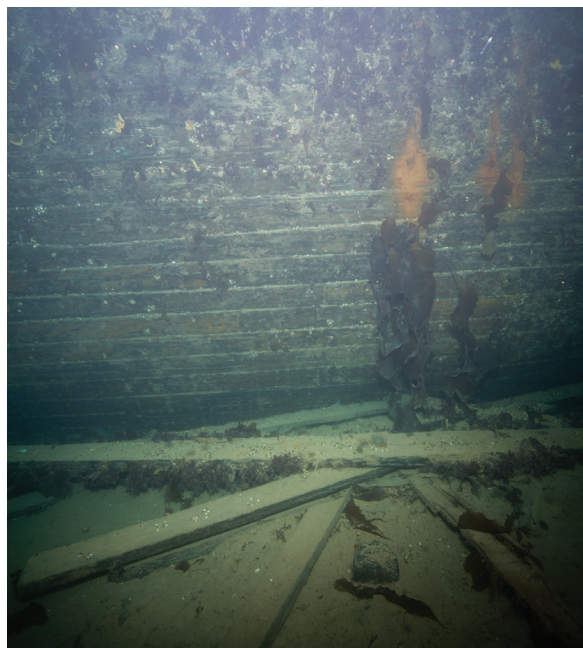
Figure 5.1.1 : Côté bâbord de la coque de l'*Erebus* montrant le bordage extérieur (renforcé) (Photo : T. Boyer, Parcs Canada; 89Mo1964EF).

la forme de la coupe transversale de la coque au milieu du navire et au-dessus de la ligne de sédiments, ce qui correspond au maître-bau de 1839 et permet de capturer le léger frégatage juste en dessous des déflecteurs de glace (voir les figures 2.1.5 et 2.1.9; figure 5.1.3).

été arraché en 1845, emportant les têtes avec lui. Les tiges en saillie ont peut-être été enfoncées, car les retirer entièrement aurait été plus difficile que nécessaire (voir la figure 5.1.1). Cependant, le motif de clouage du doublage de cuivre est encore clairement visible à partir des trous des fixations *in situ*. Les clous étaient très rapprochés sur le périmètre de chaque feuille, et pour fixer la partie centrale de chaque feuille, onze séries transversales de trois clous étaient également espacées.

Des marques verticales de corrosion du fer le long des côtés bâbord et tribord de la coque représentent les traces des cadènes (voir les figures 5.1.1 et 5.1.4). Le profil de 1839 de l'*Erebus* révèle 12, 15 et 8 cadènes (par côté) pour les assemblages des haubans et du mât de misaine, du grand mât et du mât d'artimon respectivement (*Terror and Erebus, Profile (as Fitted)* 1839) (voir la figure 2.1.5). Il peut être déduit que lorsque les mâts et les haubans ont été renversés, les cadènes se sont détachées des haubans et sont tombées sur la coque; le point de fixation de chacune d'elles à la coque, juste en dessous des déflecteurs de glace, aurait servi de point de pivot. Sur le côté bâbord, sept marques verticales de corrosion des cadènes sont visibles à l'arrière du grand mât, mais celles à l'avant ne sont pas aussi clairement discernables.

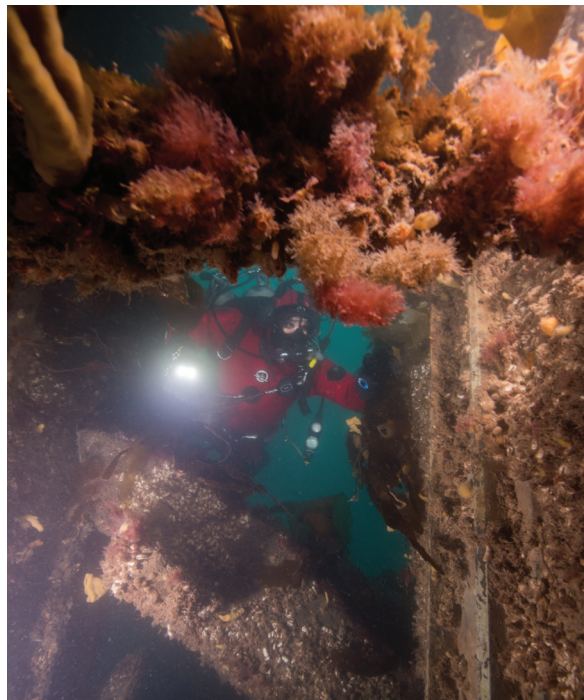
Figure 5.1.2 : Un archéologue subaquatique de l'EAS inspecte le puits d'hélice de l'*Erebus*, y compris l'un des rails qui guidaient l'hélice en position (Photo : T. Boyer, Parcs Canada; 89M00437EF).

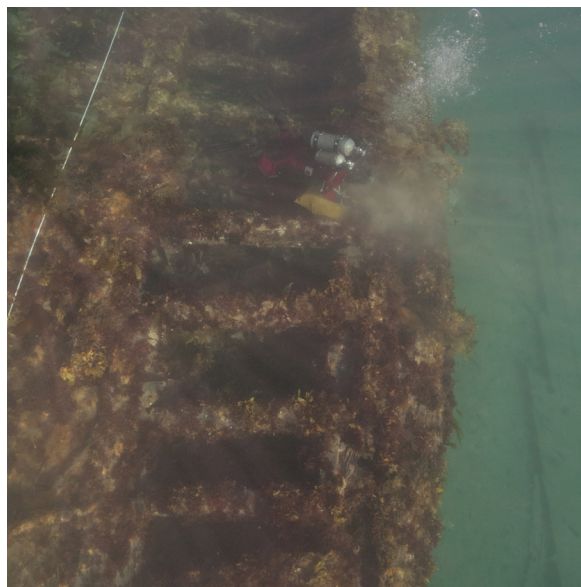
La plupart des baux de pont de la moitié avant du navire, devant la grande écoutille, sont encore conservés plus ou moins en position. Cela dit, les extrémités sud (à bâbord) des baux de pont TT102 à 105 reposent presque directement sur le pont inférieur, puisque la bauquière de bâbord qui les soutient s'est effondrée. Les courbes verticales en fer du pont qui soutiennent cette bauquière sont tombées et peuvent être vues sur le pont inférieur parmi les planches de pont et autres débris.

Figure 5.2.3 : Baux de pont du côté bâbord partiellement effondrés sur le pont inférieur dans la partie avant de l'épave (Photo : M.-A. Bernier, Parcs Canada; 89Mo4259EF).

Il manque également une autre partie du pont plus petite du côté tribord du navire dans les sous-opérations 32M/N à 36M/N. Les extrémités nord (à tribord) des cinq barrots de pont visibles dans ce secteur sont effondrées sur le pont inférieur, de manière semblable à celles mentionnées précédemment (figure 5.2.3).

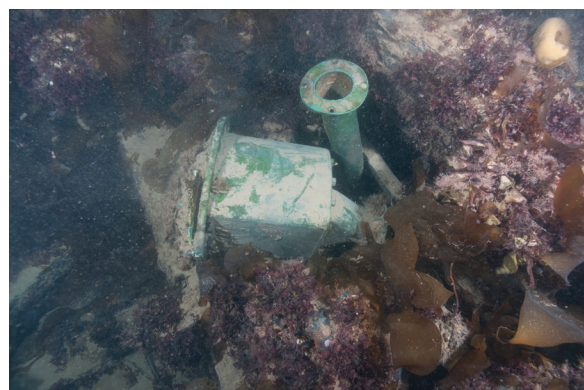
Figure 5.2.5 : Pompe Massey en alliage de cuivre et tête de pompe du côté bâbord de la souche du grand mât (Photo : C. Dagneau, Parcs Canada; 89Mo2707EF).

La tête de pompe de bâbord et ses tubes de pompe à double action sont des éléments en alliage de cuivre très distinctifs dans cette zone (figure 5.2.5). Les mêmes éléments de pompe sont présents sur le côté tribord du mât, bien qu'ils soient en grande partie masqués par des débris de bois et les espèces marines. Il convient également de mentionner que si la tête de pompe tribord était clairement visible en avril 2015, elle ne l'était plus quelques mois plus tard, en septembre 2015. Cette observation illustre le fait que le site est plus dynamique qu'il n'y paraît au premier abord, comme le montrent les mouvements d'artefacts sur le pont inférieur provoqués par une tempête en septembre 2015 (voir la section 5.3).

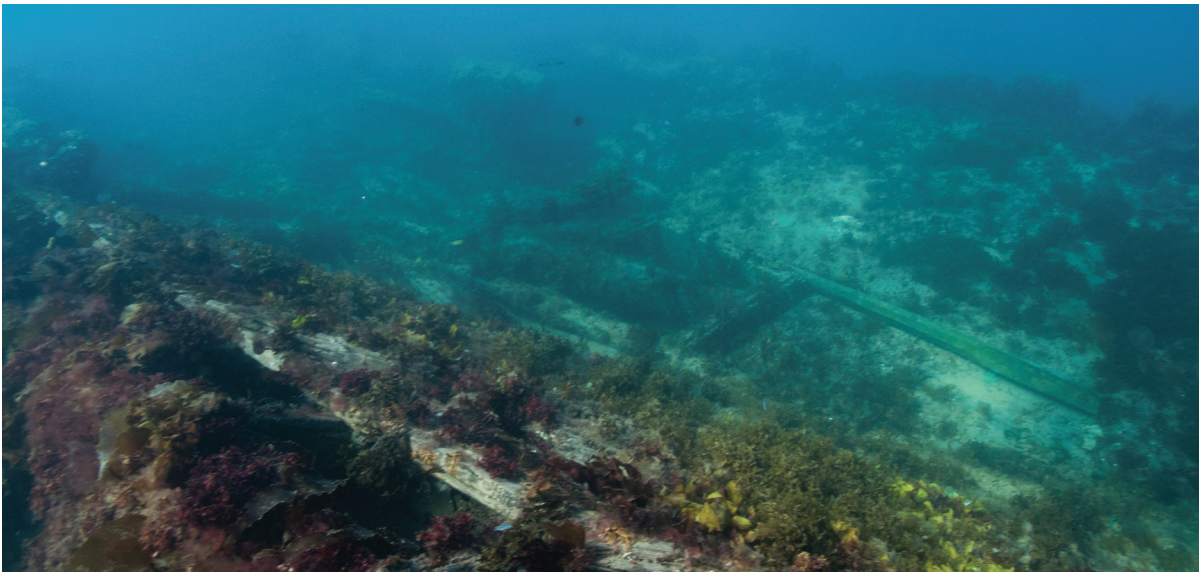
Figure 5.2.6 : Pont supérieur de l'Erebus près de la poupe, face au côté tribord (Photo : M.-A. Bernier, Parcs Canada; 89Mo5485EF).

fièrement sur le pont, mais il est incliné d'environ 20 degrés vers le côté tribord. Il repose sur ses étambrais, qui forment une plateforme cohérente plus large, reposant au lieu du pont supérieur effondré et de sa structure de baux. Une ouverture circulaire de fonction inconnue qui ne figure pas sur le plan du pont supérieur de 1839 peut être observée à quelques centimètres à l'arrière du cabestan. L'ouverture est munie d'un épais collet renforcé, peut-être pour accueillir une cheminée ou un tuyau d'échappement pour les machines installées sous le pont en 1845.

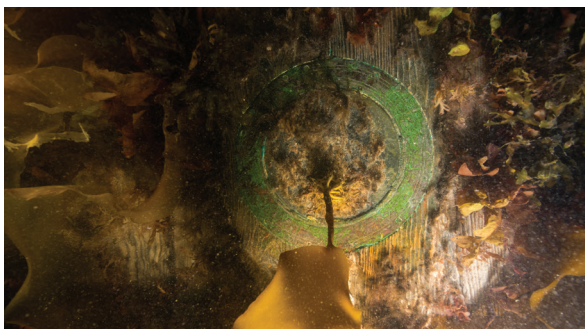
Figure 5.2.8 : Illuminateur de pont breveté Preston (Photo : T. Boyer, Parcs Canada; 89M00629EF).

La partie bâbord du pont arrière est plus petite que la partie tribord : 8 m de long sur 3 m de large. Elle semble également s'être déplacée vers l'arrière et avoir tourné dans le sens inverse des aiguilles d'une montre d'environ 30 degrés, d'après l'orientation du bord longitudinal du pont. Cette partie du pont s'étend quelques mètres plus loin que la partie du côté bâbord. Alors que son bord sud repose comme prévu sur la bauquière du côté bâbord, il est fortement incliné vers l'axe longitudinal du navire et semble reposer en partie sur le dessus de la partie tribord du pont. Seul un illuminateur de pont breveté de Preston est visible, bien que cette partie de pont soit encore fortement dissimulée par les organismes marins (figure 5.2.8).

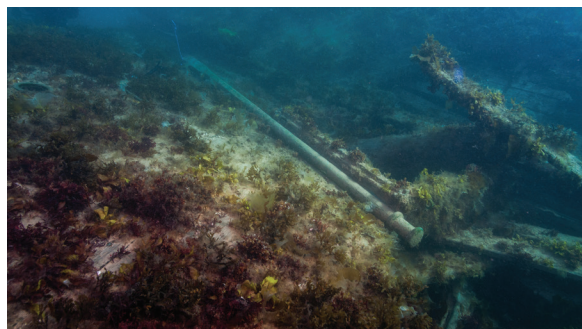
Le pont supérieur de la poupe n'est conservé vers l'arrière que jusqu'aux sous-opérations 54K/L à bâbord et 52L/M à tribord. La barre du gouvernail et le mécanisme de direction de l'*Erebus* ont été modifiés avec l'installation du moteur et de l'hélice en 1845, et ces éléments ne subsistent pas in situ. La barre franche elle-même repose cependant sur le pont supérieur, le long du côté nord de la claire-voie et du trou du mât d'artimon, possiblement là où elle était gardée avant l'abandon du navire, ou à un endroit où elle s'est déposée lorsque la poupe s'est effondrée. L'objet est un artefact en laiton massif de 3,65 m de long, composé de trois parties différentes. L'extrémité avant de la barre, munie d'un double pommeau pour attacher le grément de direction, est circulaire en coupe transversale (diamètre de 9,0 à 10,2 cm). La section médiane est octogonale en coupe (diamètre de 11,3 cm) et la partie arrière est carrée en coupe (10,5 cm de côté) (figure 5.2.9).

Figure 5.2.9 : Barre franche sur le pont supérieur près de la poupe (Photo : M.A. Bernier, Parcs Canada; 89M06675EF).

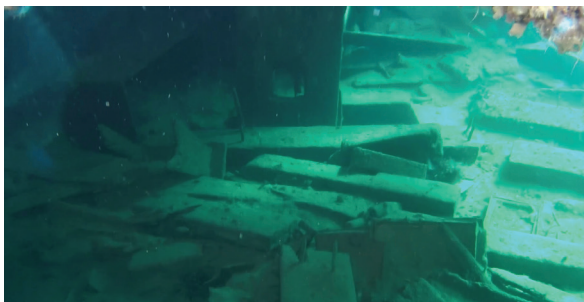
Figure 5.3.1 : Vue de l'infirmerie, faisant face à l'arrière, avec la marche du beaupré au milieu (Arrêt sur image : R. Harris, Parcs Canada; 89M2016R003\_1449).

le fond marin. À l'intérieur, il y a beaucoup de débris de bois et de sédiment sur le pont inférieur, au point que sa surface est dissimulée (figure 5.3.1). Ces débris comprennent des planches du pont supérieur avec des chevilles d'alliage de cuivre encore en place. Les cloisons intérieures, comme le montre le plan du pont inférieur [*Terror and Erebus, Plan of Upper Deck (as Fitted) 1839*] (voir la figure 2.1.7) se sont effondrées complètement ou partiellement, les espaces de placards autour du grand mât étant partiellement en place. La croissance de la végétation est minime, à l'exception de la face inférieure des baux et du bordé du pont supérieur. Les sédiments transportés par les courants se sont accumulés sur des surfaces horizontales telles que des étagères le long du côté tribord de la coque et sur le pont lui-même. Le revêtement intérieur en planches de cet espace est conservé sur le côté tribord; certaines de ces planches sont recouvertes d'une peinture blanche encore en place.

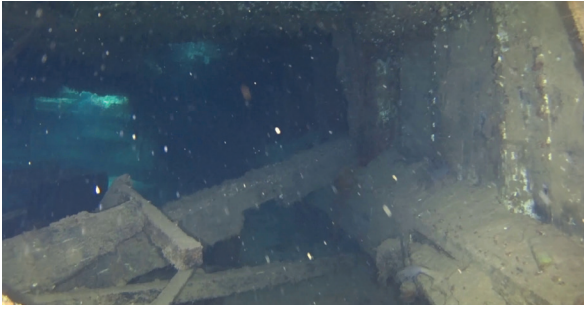
Figure 5.3.5 : Côté tribord du quartier d'équipage, vers la proue, sous le pont supérieur. La serre supportant les tables de mess est visible en bas à droite (Image vidéo : R. Harris, Parcs Canada; 89M2016R003\_10921).

côté tribord), qui représentent probablement des armoires avec des étagères qui flanquaient le mât de misaine. La descente avant menant au pont inférieur est également remplie de débris de bois. La croissance de la végétation est minime, à l'exception de la face inférieure des baux et du bordé du pont supérieur dans cette zone. Les vidéos de l'intérieur obtenues par l'écouille avant et deux ouvertures différentes sur le côté tribord montrent également un cadre de porte, des piles de douves de tonneaux en bois, de nombreux barrots de pont et des éléments de meubles ou de cloisons cassés. Un coffre de marin, sans ses couvercles à charnière, se trouve dans ce lot, près du tube de pompe de cale in situ, à bâbord (voir la figure 5.3.2). En 2016, des vues rapprochées à l'intérieur du coffre ont révélé un contenu recouvert de limon dans ses deux compartiments, comprenant probablement du textile (voir la figure 7.5.1). L'enregistrement vidéo intérieur du côté tribord de cette zone, sous le pont supérieur, a révélé ce qui semble être au moins trois supports extérieurs pour les tables du mess, fixés à une serre longitudinale (figures 5.3.2 et 5.3.5). Ces positions de montage sont clairement représentées sur le plan du pont inférieur de l'Erebus (*Terror and Erebus, Plan of Lower Deck*

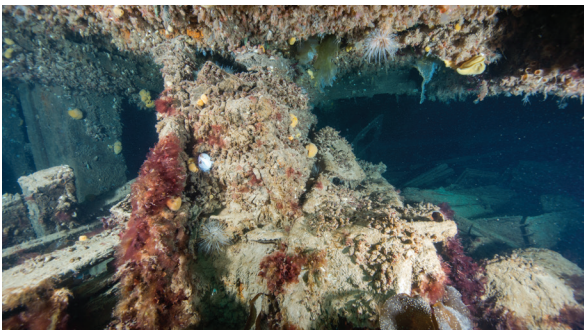
Figure 5.3.6 : Côté bâbord du four de cuisine (Photo : T. Boyer, Parcs Canada; 89Mo8630EF).

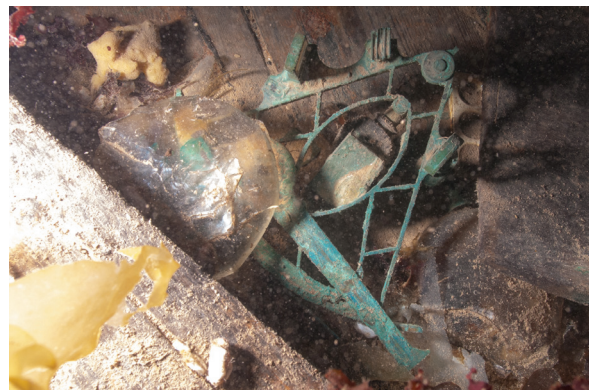
Figure 5.3.9 : Sextant et deux hémisphères de verre dans la sous-opération 36J (Photo : M.-A. Bernier, Parcs Canada; 89Mo6631EF).

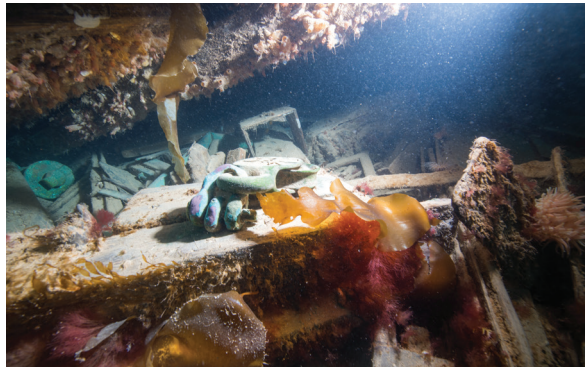
dans cette zone. L'enregistrement vidéo intérieur a révélé la présence d'un petit canon en alliage de cuivre sous le pont supérieur dans la sous-opération 50L. Il est situé le long de la ligne médiane de la coque, immédiatement à l'arrière de l'extrémité du talon de la barre, au niveau du pont supérieur. Il n'a pas été possible d'identifier la pièce, mais il pourrait s'agir d'un canon de signal étant donné qu'elle mesure environ 0,6 m de long. Une deuxième découverte notable était un pied de table de meuble tourné de forme identique à l'exemple récupéré dans la zone des débris de la poupe. La première était coincée sous des poutres effondrées et a donc été laissée sur place. Enfin, parmi les découvertes notables, se trouve une partie d'un instrument présumé scientifique et des morceaux d'un tube de thermomètre. La pièce de l'instrument (89M52L200-1) a été trouvée nichée au-dessus de barrots d'étambot présumés (sans couverture sédimentaire) à l'extrémité arrière de la structure survivante de la cabine. L'un des tubes de thermomètre (avec une extrémité arrondie et fermée) a été trouvé dans une lentille de sédiment sous des feuilles de plomb froissées (89M52M200-2) et un morceau de verre à vitre de galerie arrière ou de claire-voie (89M52M200-1) qui, dans les deux cas, ont été récupérés. De même, un bouton d'uniforme (89M52M200-3) a été trouvé à côté du verre et du tube du thermomètre. Les deux morceaux de tube de thermomètre observés, avec du mercure liquide présumé encore dans les tubes, n'ont pas été récupérés, mais ont été conservés sur place. Ces découvertes témoignent de l'utilisation de la grande cabine comme lieu de recherche et de stockage d'instruments scientifiques. Un véhicule sous-marin téléguidé a été introduit dans le vide à tribord sous le pont supérieur effondré, dans la zone correspondant à la grande cabine, à la cabine personnelle du capitaine, à une partie de la grande chambre et à la cabine du chirurgien (figure 5.3.13). Le véhicule sous-marin téléguidé a pris d'excellentes images des structures et des artefacts dans cette zone : le petit canon observé pour la première fois en avril 2015; des meubles effondrés; la cloison de la cabine; un cadre de fenêtre à cinq carreaux (sans vitre visible) qui correspond à la claire-voie à cinq carreaux du carré des officiers comme indiqué sur le plan de profil de l'Erebus (*Terror et Erebus, Profile (as Fitted)* 1839); des panneaux de cabine effondrés; de la peinture sur le mur intérieur de la cabine; un cadre de porte ou de lucarne sans meneaux; un poêle chaviré, qui est très probablement le poêle de la cabine de Franklin

Figure 5.3.12 : Vue de l'enquête sur la cabine de Franklin, face à la proue, dans la sous-opération 52M. Notez la culasse du petit canon en haut à gauche (Photo :

montré dans un article de mai 1845 de l'*Illustrated London News* (voir la figure 5.3.10); une feuille de plomb drapée sur le poêle; un tube en alliage de cuivre de grand diamètre, peut-être associé au poêle; un deuxième poêle possible; et surtout, les lits présumés de la cabine du chirurgien et de la cabine personnelle du capitaine, ainsi que les « casiers » de la grande chambre qui sont *in situ* et intacts.

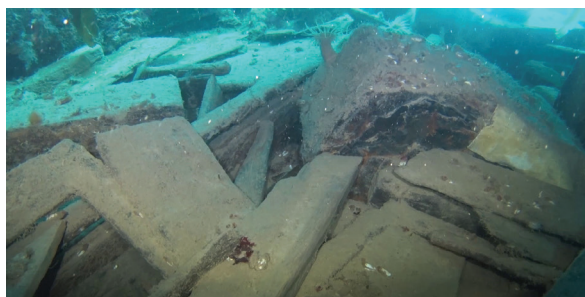
Des images vidéo et photographiques ont été obtenues du faux-pont à trois endroits distincts : par l'écoutille avant (sous-opérations 28L/30L); par le pont inférieur dans la sous-opération 32K/34K; et par la claire-voie de la chambre (sous-opérations 46L/48L). En général, cette imagerie a révélé des surfaces horizontales et

Figure 5.3.13 : Vue intérieure de la chambre prise avec un VTG en 2016, montrant un possible appareil de chauffage en haut à droite (Arrêt sur image : R. Harris, Parcs Canada; 89M2016R003\_5644).

verticales intactes et bien préservées, avec relativement peu de dommages et d'effondrements par rapport au pont supérieur et au pont inférieur.

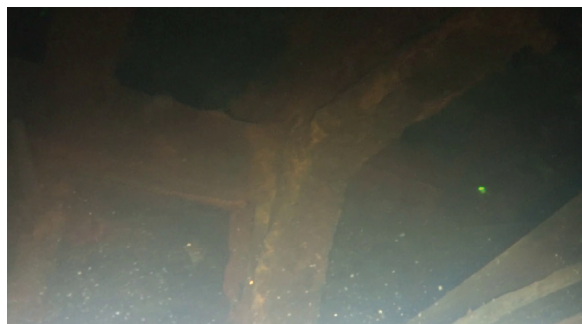
Figure 5.4.1 : Dessous du pont inférieur tel que vu de la « soute à pain » dans le faux-pont (Arrêt sur image : R. Harris, Parcs Canada; 89M2016R003\_12628).

pont inférieur, la trajectoire verticale est masquée par des débris. La caméra a atteint la « soute à pain » dans la cale avant de l'*Erebus*, telle qu'elle est représentée sur le plan du faux-pont et de la cale de 1839 (*Terror and Erebus, Plan of Orlop and Hold. (as fitted)*. 1839). Cela a permis de découvrir des baux de pont, des courbes en fer, d'éventuelles entremises, l'intérieur d'hiloirs d'écoutille, des épontilles et d'éventuels supports horizontaux et verticaux de cloisons (figure 5.4.1). Il y a quelques cloisons en bois effondrées ou partiellement effondrées dans le champ de vision. Le faux-pont lui-même n'a pu être observé. La zone correspondant à la soute à pain et le passage reliant la soute à pain aux magasins du charpentier et du maître d'équipage à l'avant ont également été examinés par véhicule sous-marin téléguidé. Les cloisons du passage, constituées d'épontilles en bois et de bordages à rainures et languettes horizontales se sont partiellement effondrées. Les épontilles et les planches de la cloison de tête et de pied semblent encore en place, mais une grande partie des planches de la cloison et trois portes ne sont *pas in situ*.

La plupart des images ont été prises du côté bâbord de la soute à pain et du passage central. D'importantes « stalagmites de corrosion » s'étendent vers le bas depuis les dessous de la structure du pont inférieur, et beaucoup de limon fin recouvre le faux-pont lui-même, les débris et autres éléments visibles. L'imagerie a révélé la présence des éléments suivants : une échelle d'écoutille effilée située dans le coin tribord arrière de l'écoutille menant du pont inférieur au faux-pont; l'intérieur de la coque à bâbord et le dessous du pont inférieur montrant des baux de pont, la bauquière et au moins une courbe verticale en fer fixé à une bau; au moins une épontille du pont inférieur; la face arrière de la cloison étanche avant avec des plaches diagonales

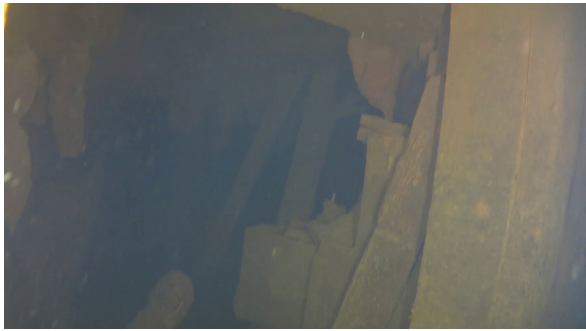
Figure 5.4.2 : Vue dans le « magasin du charpentier » (Image vidéo : R. Harris, Parcs Canada; 89M2016R003\_13213).

calfeutrées; une étagère ou une caisse compartimentée (peut-être deux) sur laquelle s'est accumulée du limon, mais dont le contenu non identifié est visible; et un tonneau en pi. Il est intéressant de noter que le véhicule sous-marin téléguidé a également révélé plusieurs arceaux de bois non encore identifiés et de taille importante sur le côté bâbord de la soute à pain, qui semblent former un seul objet. La vue à travers la porte ouverte (étant donné que la porte elle-même n'est pas en place) du passage de la soute à pain vers l'avant dans le « magasin du charpentier » montre ce qui semble être une étagère ajustée et un bac associé sur le côté tribord de la coque (figure 5.4.2).

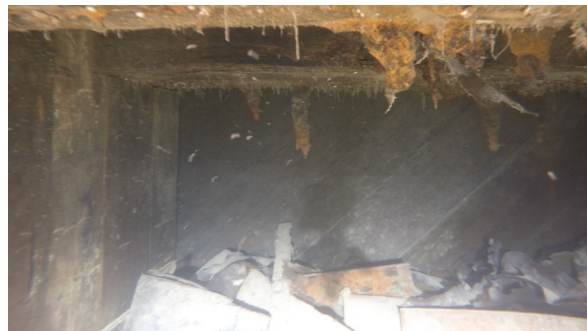
Figure 5.4.3 : Vue intérieure de la cale avant, face à la proue, montrant la cloison étanche transversale, la cloison latérale (à gauche) et l'accumulation de débris et d'artefacts (Photo : J. Moore, Parcs Canada; 89Mo2777EF).

inférieurs. Plusieurs épontilles de pont présumées *in situ* étaient visibles. La cloison étanche était clairement visible, avec son bordé diagonal; l'extrémité avant de la cloison latérale vient buter contre la cloison transversale (figure 5.4.3). À ce point d'insertion particulier, le bordé de la cloison latérale était vertical et s'insère entre et sous les baux du pont inférieur. D'après le champ de vision de l'imagerie, les cloisons et les baux semblent être en excellent état, avec très peu de vie végétale ou animale fixée. La cloison latérale semble porter de la peinture blanche en deux endroits, soit deux zones de la largeur des planches verticales. La fonction de ces zones peintes n'est pas encore connue.

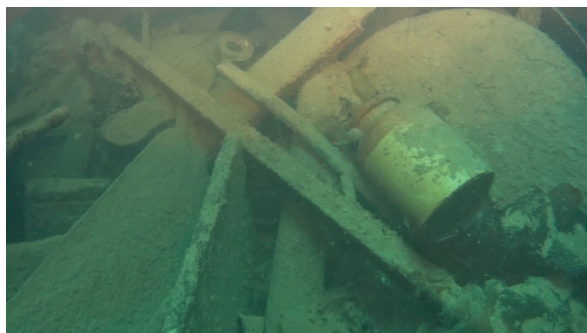
Dans le champ de vision, le faux-pont lui-même est masqué par une importante accumulation de débris de bois et d'artefacts pêle-mêle, ainsi que de varech mort. Tous le varech et certains des artefacts et débris pourraient provenir à la fois du pont inférieur et du pont supérieur, étant donné la porosité du pont inférieur dans cette zone. Les artefacts observés comprennent : deux pots à moutarde; une paire de bottes de mer en excellent état de conservation; des parties de chaussures; des douves et fonds de tonneaux; des manches non identifiés; un récipient probablement en grès; un fusil avec une plaque de couche en alliage de cuivre; des parties de boîte, de caisse ou de meuble possibles avec des joints en queue d'aronde; des planches à rainure et languette; une éventuelle pochette en cuir; trois cadres d'illuminateurs Preston; un piston de pompe de cale avec joint en cuir; une masse de tissu ou de cuir plié; une feuille de plomb; un cap de mouton; des épontilles de pont; et une petite boîte non identifiée (figure 5.4.4). Il y a beaucoup d'autres artefacts et structures

Figure 5.4.4 : Artefacts dans la cale avant, y compris un pot à moutarde, des composantes de baril et des chaussures (Arrêt sur image : R. Harris, Parcs Canada; 89M2016R003\_4321).

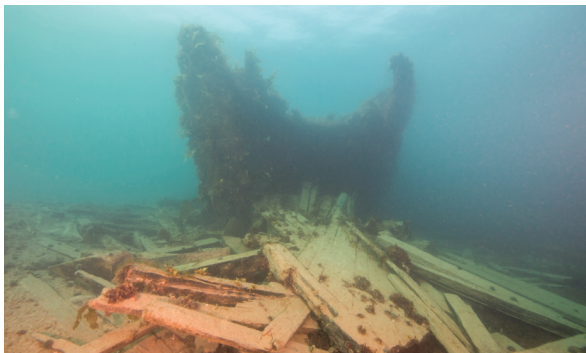
Figure 5.5.1 : Débris à l'arrière, face à l'avant (Photo : T. Boyer, Parcs Canada; 89Mo8496EF).

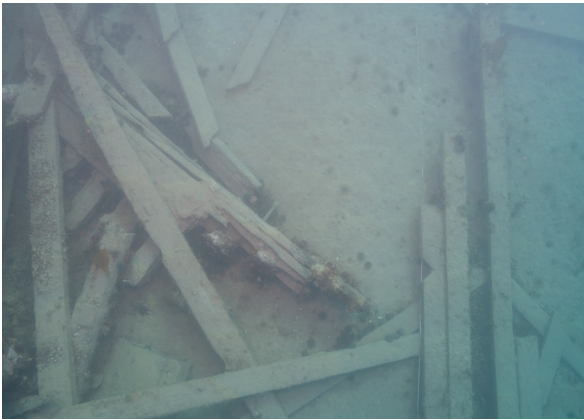
Figure 5.5.5 : Section du pavois du côté bâbord de l'épave, vue du dessus (Photo : J. Moore, Parcs Canada; 89Mo4061EF).

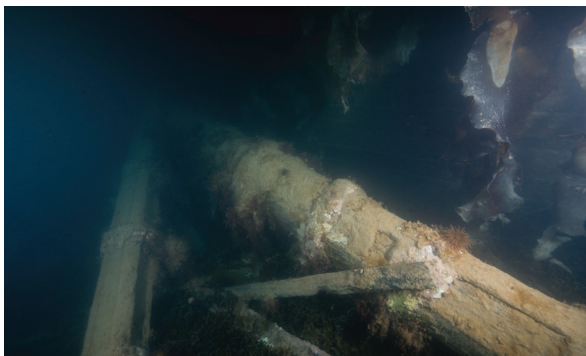
Figure 5.5.8 : Espar non identifié, peut-être une vergue, sur le côté tribord de l'épave (Photo : T. Boyer, Parcs Canada; 89M00698EF).

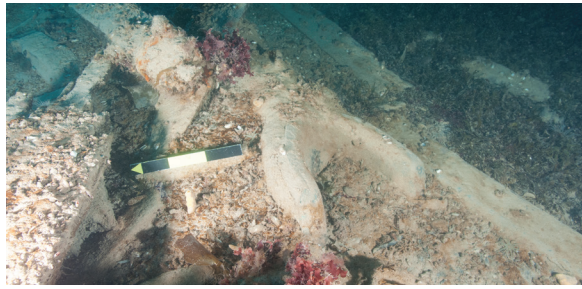
Figure 5.5.9 : Gaffe à la hanche tribord avec ses mâchoires à droite (Photo : J. Moore, Parcs Canada; 89M05438EF).

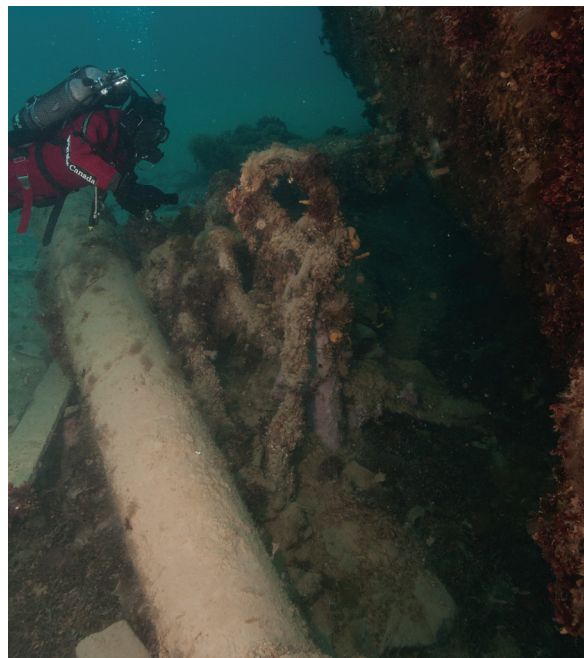
Figure 5.5.10 : Espar, ancre de bossoir tribord et chaîne d'ancre au pied de l'étrave (Photo : J. Moore, Parcs Canada; 89Mo6487EF).

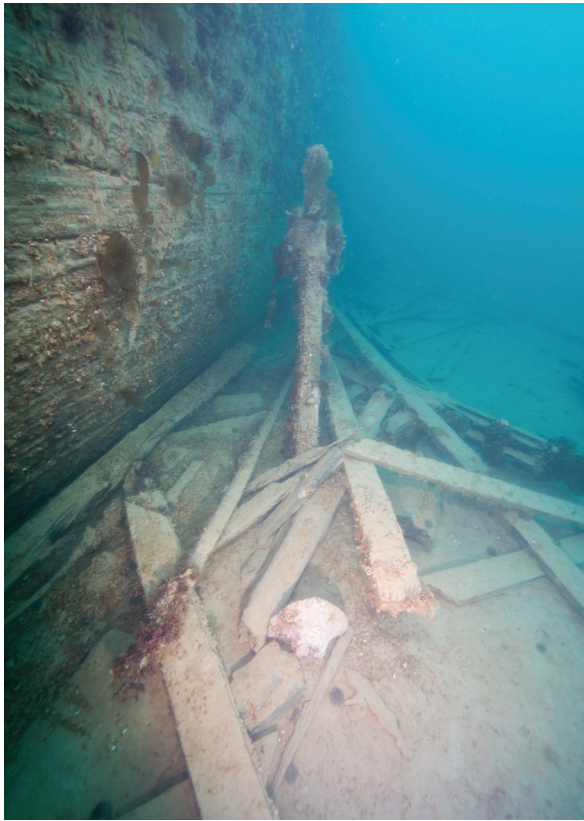
Figure 5.5.11 : Grande ancre sur le côté bâbord de la coque (Photo : T. Boyer, Parcs Canada; 89M008723EF).

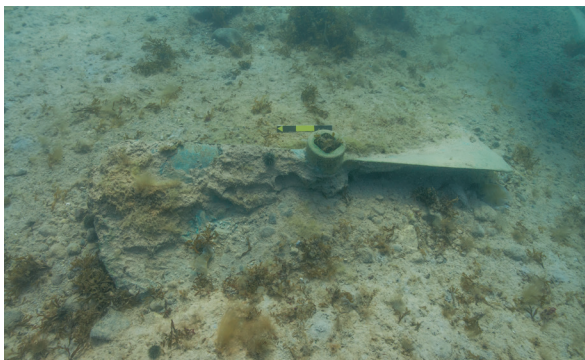
Figure 5.5.14 : Hélice située à 43 m au nord de la proue de l'épave (Photo : F. Ronca, Parcs Canada; 89M004522EF).

mesure au moins 70 cm de large, bien qu'une mesure précise n'ait pas été possible en raison de l'enfouissement partiel. Les extrémités des pales de cette hélice ont la même forme que celles de l'hélice à l'étambot.

À l'heure actuelle, il n'est pas possible d'affirmer catégoriquement quels sont les bords d'attaque des pales de l'hélice, donc la face avant ou arrière de l'hélice. Les restes de textile observés sur l'une des lames suggèrent que cet exemplaire a pu être enveloppé dans une toile ou stocké dans un sac, pour être protégé ou manipulé; cette supposition reste toutefois à confirmer par des fouilles. D'après son emplacement et le fait que l'autre hélice a été trouvée à côté de l'étambot, il pourrait s'agir de l'hélice de rechange, ou de l'hélice servant de rechange. Sa conception distinctive à deux pales correspond à l'hélice représentée dans le dessin de profil de Lang de 1845 sur les modifications de la poupe.
