# Épaves-du-HMS *Erebus*-et-du-HMS *Terror*

*Fouilles archéologiques subaquatiques du HMS Erebus  
2015 et 2016*

Rapport de l'EAS : 2017-01

Décembre 2017

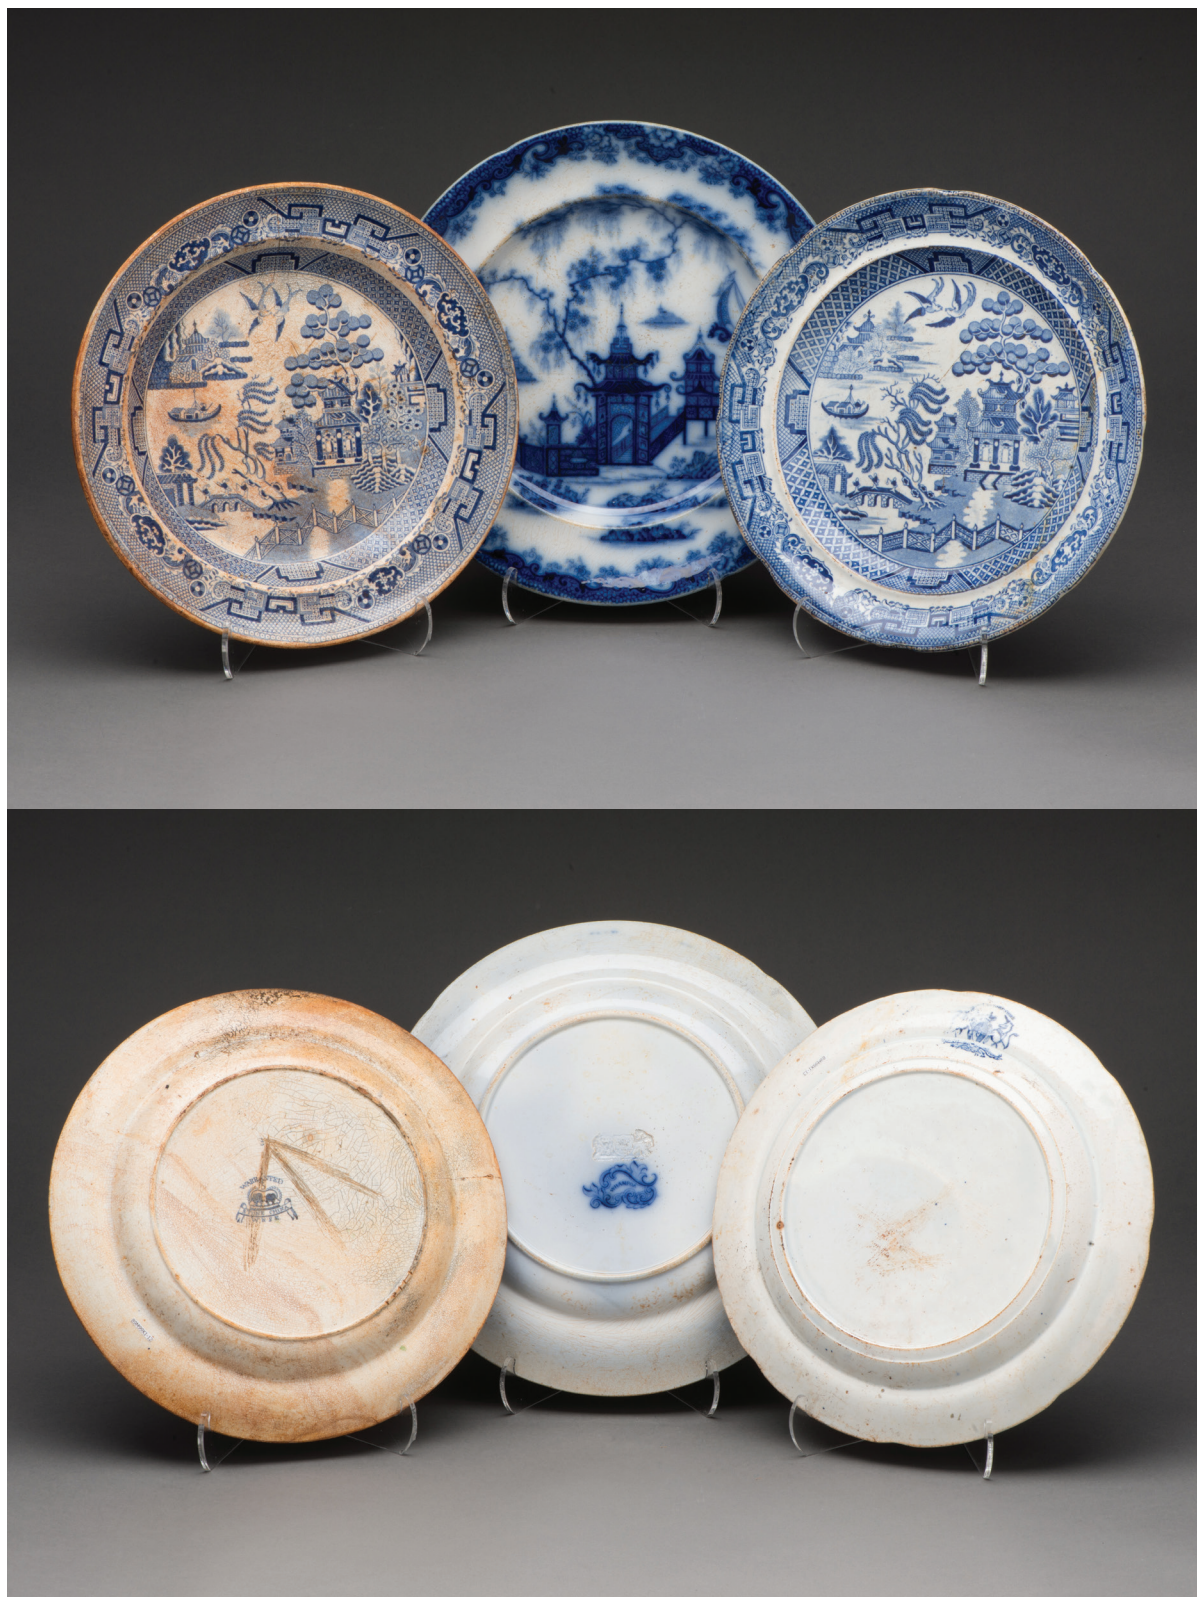
Figure 6.1.1 : Exemples d'assiettes à dîner en terre cuite fine blanche à décor imprimé bleu montrant des marques du fabricants et des graffitis. De gauche à droite : 89M99X1-11, 89M99X1-12, 89M99X1-13 (Photos : M. Wilson, Parcs Canada; RA3867EF, RA3871EF).

Six assiettes britanniques blanche décorée (24,0 à 26,5 cm de diamètre) font partie de ce groupe, toutes en terre cuite fine blanche à décor imprimé bleu (figure 6.1.1). Elles ont été trouvées dans la partie avant bâbord de l'*Erebus*, dans les quartiers d'équipage du pont inférieur, près de la cuisine. Cinq d'entre elles sont décorées d'un motif *blue willow* très courant (1815 à aujourd'hui), ce qui n'est pas surprenant, car ces productions représentent les objets à décor imprimé les plus courants (et les plus abordables) utilisés au XIX<sup>e</sup> siècle (Miller, 1991:8-9). Deux des assiettes sont estampillées « STONE CHINA » et « W & S E », en référence à William et Samuel Edge, Staffordshire Potteries, en activité entre 1841 et 1848 (Godden, 1991:1436). Il est intéressant de noter que deux assiettes et un bol présentent des graffiti grossiers sur leur revers : un phéon (*broad arrow*), ce qui semble être une ancre ou une large flèche modifiée, ainsi qu'un chiffre « 4 » (figure 6.1.2). De plus, quatre assiettes et le même bol portent respectivement un nombre différent d'encoches sur leur anneau de pied. Il se pourrait bien que ces différents graffiti et encoches se rapportent à des mess spécifiques ou à des individus au sein d'unités de mess à bord de l'*Erebus* (tableau 6.1.1). Il y a souvent des marques semblables sur des céramiques fines dans des contextes militaires coloniaux britanniques, par exemple sur les sites des épaves des HSM *Swift* et *Infatigable*, et du LHN du Fort-Wellington (Elkin *et al.*, 2011 : 197-199; Carabias, 2016 : com. pers.; Sussman *et al.*, 1994 : 243).

avers ou de leur revers. L'assiette Whampoa *flow blue* était un couvert plus à la mode pour l'époque, populaire de 1840 à 1860 (figure 6.1.1, au centre). Sur son dos, il y a un écusson floral imprimé, ainsi qu'un blason royal imprimé avec l'inscription : « Opaque Granite China » et « W R et Co ». Cette marque de fabrique est associée à William Ridgway et Co, Staffordshire Potteries, en activité de 1834 à 1854 environ (Godden, 1991 : 538).

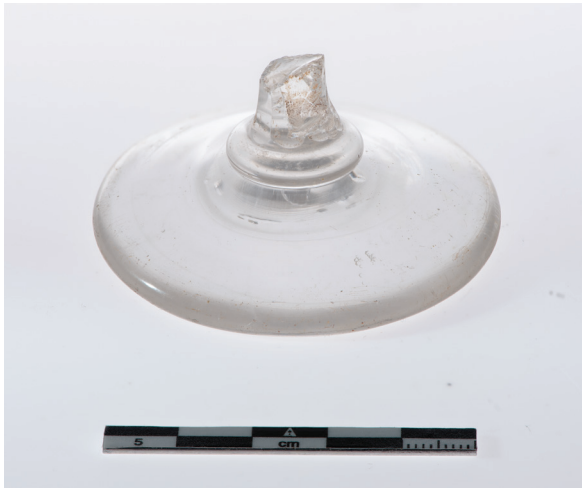
Figure 6.1.4 : Verre à pied, 89M34K200-1 (Photo : M. Wilson, Parcs Canada; RA3926EF).

Le pied (diamètre 6 cm) de ce verre à pied à boisson incolore est cassé à la base de sa tige octogonale. Le talon sous la base ne mesure que 0,6 cm de profondeur (figure 6.1.4). Le dessous du pied porte une marque légèrement incisée qui indique « S » ou « 2 »; il pourrait s'agir d'une marque de propriété, auquel cas il pourrait s'agir de la propriété personnelle d'un membre d'équipage, certainement un officier. Il pourrait également s'agir d'un numéro indiquant que ce verre faisait partie d'un ensemble, peut-être géré par un valet chargé des articles de bord. Un pied en verre semblable avec une tige octogonale est représenté sur le site *Glass of the British Military, ca. 1755-1820* (Jones et Smith, 1985).

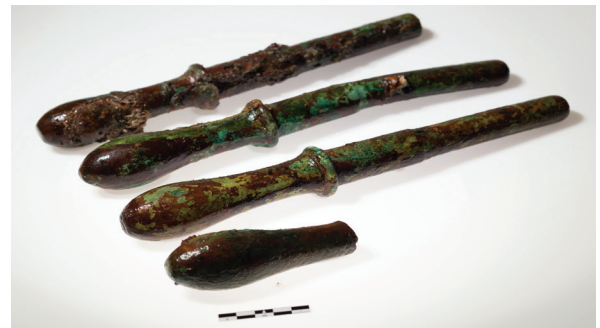
Figure 6.2.1 : Cabillots trouvés sur le pont supérieur, de haut en bas 89M48M100-1, 89M44N100-2, 89M50M100-1 et 89M40N100-1 (Photo : T. Boyer, Parcs Canada; 89M07648EF).

Trois cabillots et un fragment de cabillot provenant du gréement de l'*Erebus* ont été trouvés reposant directement sur le pont supérieur (figure 6.2.1), aucun d'entre eux n'a été trouvé *in situ* dans un râtelier, bien qu'il y en ait des exemples sur l'épave. Seul un échantillon représentatif a été remonté à la surface en septembre 2015 et il existe d'autres exemples *in situ*. La longueur totale des exemplaires complets, qui partagent une forme identique, varie de 31 à 33 cm, avec un diamètre de poignée de 3,7 à 4,0 cm. Le navire était équipé d'un grand nombre de ces cabillots sur le pont supérieur, dans les râteliers aux mâts et, surtout, dans les râteliers le long des faces intérieures des pavois bâbord et tribord. Ces cabillots étaient utilisés pour attacher, ou assurer, une variété de lignes courantes du navire, telles que celles reliées aux voiles. Contrairement aux cabillots en bois généralement associés aux voiliers, ces râteliers sont en bronze massif. Deux exemplaires présentent des dommages : le 89M44N100-2 est légèrement plié tandis que le 89M40N100-1 a été brisé par une force très importante, probablement lors de l'effondrement du gréement du navire, pendant ou après son naufrage.

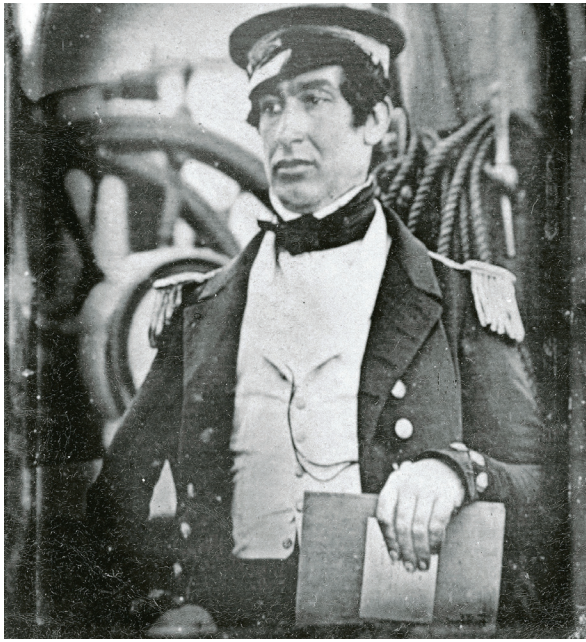
Figure 6.2.2 : Un cabillot de mâit d'artimon sur l'Erebus est visible au-dessus de l'épaule gauche du lieutenant LeVesconte (Photo : National Maritime Museum, Greenwich, Londres; 9191-D).

Un cabillot est visible sur le daguerréotype du lieutenant LeVesconte pris sur le pont avant le départ de l'expédition en 1845. Le cabillot apparaît à l'arrière-plan et se trouve dans un râtelier de mâit d'artimon (figure 6.2.2). Il est intéressant de noter qu'en mai 1879, une partie d'un cabillot a été obtenue par l'expédition Schwatka auprès d'Inuits vivant le long de la rivière Hayes, à l'est de l'endroit où se trouve l'épave de l'Erebus (Schwatka, 1880). Le cabillot semble avoir été adapté en outil par les Inuits et se trouve désormais dans les collections du National Maritime Museum de Greenwich, en Angleterre (NMM AAA2334). Ce cabillot possède une tête dont la forme est différente de celle des cabillots provenant de l'Erebus jusqu'à présent, bien que ce seul fait n'exclue pas qu'elle provienne de l'Erebus.

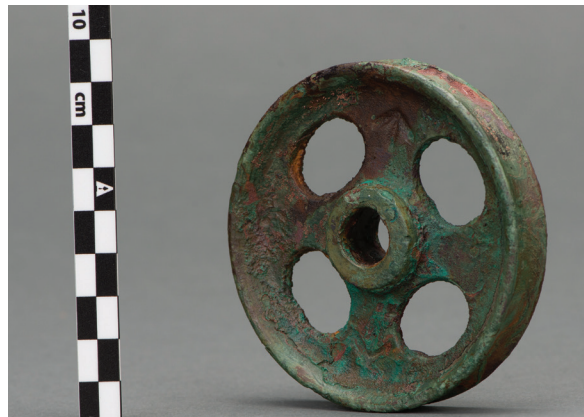
Figure 6.2.3 : Rouet de poulie 89M40N100-3. (Photo : T. Boyer, Parcs Canada; 89M07578EF).

sur la face mieux conservée de l'artefact, l'autre étant recouverte en grande partie de produits de corrosion. L'engoujure est en forme de U et affiche une profondeur de 0,3 cm.

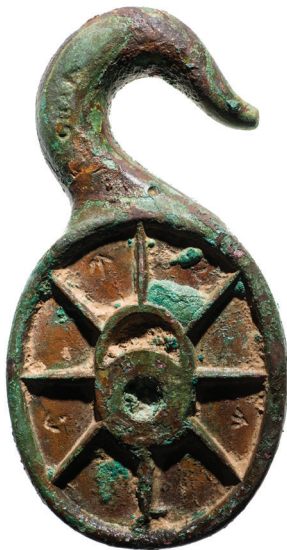
Figure 6.2.4 : Poulie à crochet en bronze massif avec un motif à rayons en relief, 89M99X1-4 (Photo : T. Boyer, Parcs Canada; 89Mo7391EF).

Cette poulie à crochet de qualité supérieure en bronze massif présente une forme ovoïde avec un motif à rayons en relief (figure 6.2.4). Deux marques de phéon figurent de chaque côté, avec l'inscription « 6 1/4 » sur un côté, faisant référence à la taille réglementaire de la poulie en pouces (15,9 cm ou 6,25 po). Le mot « CHAIN » est estampillé sur le crochet, signifiant possiblement que le crochet peut ou doit être relié à une chaîne ou représentant tout simplement une marque du fabricant. Le rouet est fabriqué dans le même alliage, mais l'essieu en fer est minéralisé et dégradé. Cette poulie solide et apparemment polyvalente était peut-être fixée à un bossoir (pour lever ou abaisser les embarcations du pont supérieur) ou faisait peut-être partie du gréement dormant du navire (Nordbok 1975, 109-123). Récemment, en avril 2017, des poulies similaires ont été observées sur l'épave du *Terror*; une étude plus approfondie des exemples *in situ* sur cette épave exceptionnellement bien conservée devrait permettre de mieux comprendre leur rôle sur l'*Erebus*.

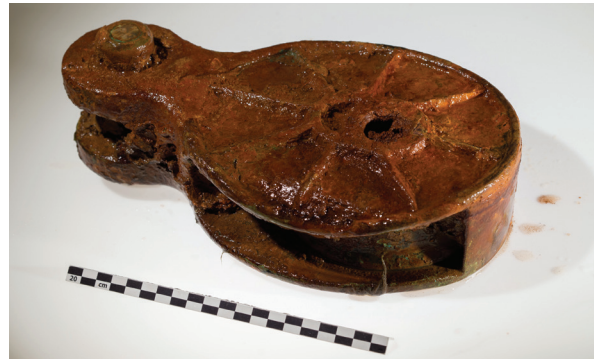
Figure 6.2.5 : Poulie simple de qualité supérieure munie d'une manille intégrée, 89M28M100-1 (Photo : T. Boyer, Parcs Canada; 89Mo7682EF).

Cette poulie simple unique et distinctive de qualité supérieure, munie d'une manille intégrée, a été trouvée sur le côté tribord avant du pont supérieur (sous-opération 28M). L'artefact est entièrement composé de laiton et des recherches sont en cours pour déterminer si sa présence sur un navire de la Royal Navy armé en 1845 est inhabituelle ou inédite (figure 6.2.5). La poulie en tant que telle mesure 19,8 cm de long, et la longueur totale de l'objet est de 28 cm. Les deux oreilles formant la manille sont faites pour accueillir un gros boulon traversant à tête ronde. L'essieu de poulie en fer est absent. La caisse est renforcée (et peut-être décorée) d'un motif à rayons avec des lignes en relief moulées sur les deux côtés, comme la poulie à crochet 89M99X1-4. Un phéon est visible sur le côté propre, tandis que les produits de corrosion masquent la majeure partie de l'autre côté ainsi que le rouet. Des restes de cordage sont corrodés sur le rouet, à l'intérieur de la caisse. La poulie a été partiellement écrasée par une force importante, peut-être après le naufrage de l'*Erebus* et l'effondrement de son gréement. Sa taille pourrait être marquée sur la poulie, ce qui sera confirmé après le traitement de conservation.

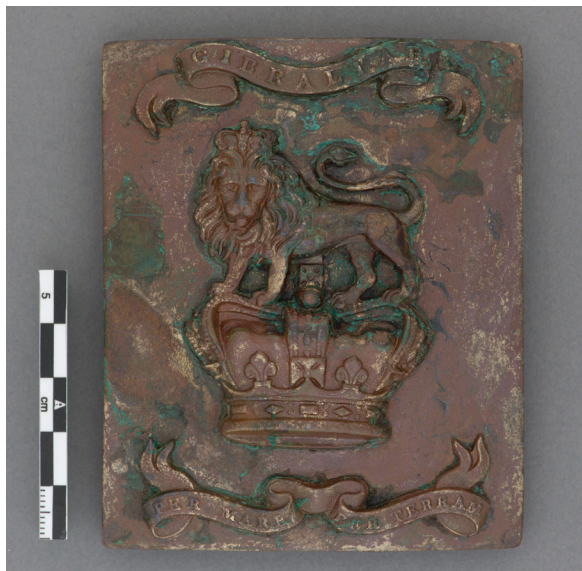
Figure 6.3.3 : Plaque de baudrier des Royal Marines 89M32J200-1 (Photo : M. Wilson, Parcs Canada; RA4201EF).

Cette plaque de baudrier rectangulaire en laiton (9,5 x 7,5 cm) est décorée d'un lion couronné ar-rêté au-dessus d'une couronne et de deux banni-ères (figure 6.3.3). Elle est constituée d'une plaque légèrement concave d'un centimètre d'épaisseur sur laquelle sont attachés des éléments décoratifs. Elle ne semble pas dorée, car aucune trace d'or n'a été trouvée sur sa surface (Kavousanaki, 2015). La bannière supérieure indiquant « GIBRALTAR » fait référence au premier honneur de bataille remporté par les Royal Marines en 1704. La bannière au bas de la plaque porte l'inscription « PER MARE, PER TERRAM », qui est la devise du corps et qui signifie « Par la mer, par la terre ». Les

deux bannières et l'écusson central ont été ajoutés à la plaque à l'aide de petites épingles traversantes en forme d'œil. Ces épingles sont fixées par trois petites tiges visibles sur la face inférieure. L'une de ces tiges tient l'écusson central et les deux autres tiennent les deux bannières en place. Sur la face inférieure, il y a également quatre crochets permettant d'attacher la plaque au baudrier.

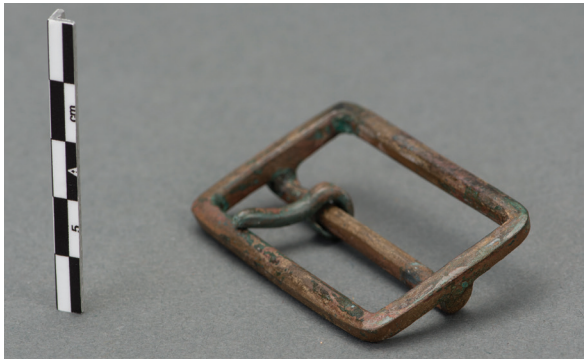
Figure 6.3.4 : Boucle de ceinture commune faite de fils d'alliage de cuivre, 89M30K200-4 (Photo : M. Wilson, Parcs Canada; RA4025).

Ces deux boucles de ceinture communes, fabriquées à partir de fils d'alliage de cuivre (d'environ 1 cm de diamètre), ont été trouvées sur le côté bâbord du pont inférieur, dans le quartier d'équipage d'avant, près de la cuisine (figure 6.3.4). Chacune se compose d'un cadre rectangulaire (de 5,8 ou 5,9 cm sur 3,7 cm) sur lequel est soudée une pièce transversale (barre). Les fils sont plats d'un côté, et courbés sur le côté supérieur. Leurs ardillons sont toujours en place. Ce type de boucle était généralement utilisé pour attacher une ceinture autour de la taille ou pour ajuster la

bandoulière d'un sac (Barthorp, 1982 : 68, 70). Ces boucles pourraient avoir fait partie d'un uniforme de la Royal Navy ou des Royal Marines, et pourraient être liées à la plaque de baudrier trouvée à proximité ou à d'autres éléments d'uniforme.

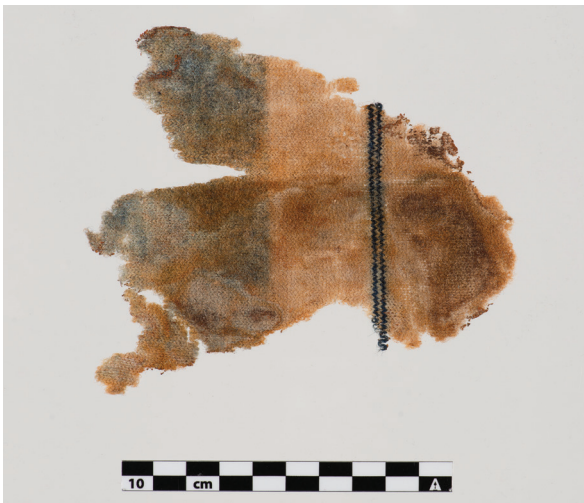
Figure 6.3.5 : Morceau de tissu prélevé sur un vêtement plus large trouvé sur le pont inférieur, 89M38J200-7 (Photo : M. Wilson, Parcs Canada; RA3981EF).

Le morceau de tissu (14 cm de large) a été prélevé à partir d'un vêtement plus large d'environ 60 cm de long découvert en 2015 sur le pont inférieur et laissé sur place. Ce morceau de laine beige tricotée est décoré de deux bandes bleu foncé et d'une large bande bleu clair (figure 6.3.5). Les fils ont été colorés à l'aide d'indigo pour les deux nuances de bleu (Kavousanaki, 2016). Ce type de point jersey n'est pas rare pour les pulls, les mitaines ou

les écharpes (Laflèche, 2015b; Mickeljohn, 2016, comm. pers.). Ce morceau de tissu a été trouvé dans une cabine sur le côté bâbord, à côté de la chaussure 89M38J200-8 (assemblage 4, sous-opération 38J) et représente un échantillon prélevé sur un morceau beaucoup plus grand laissé sur place.

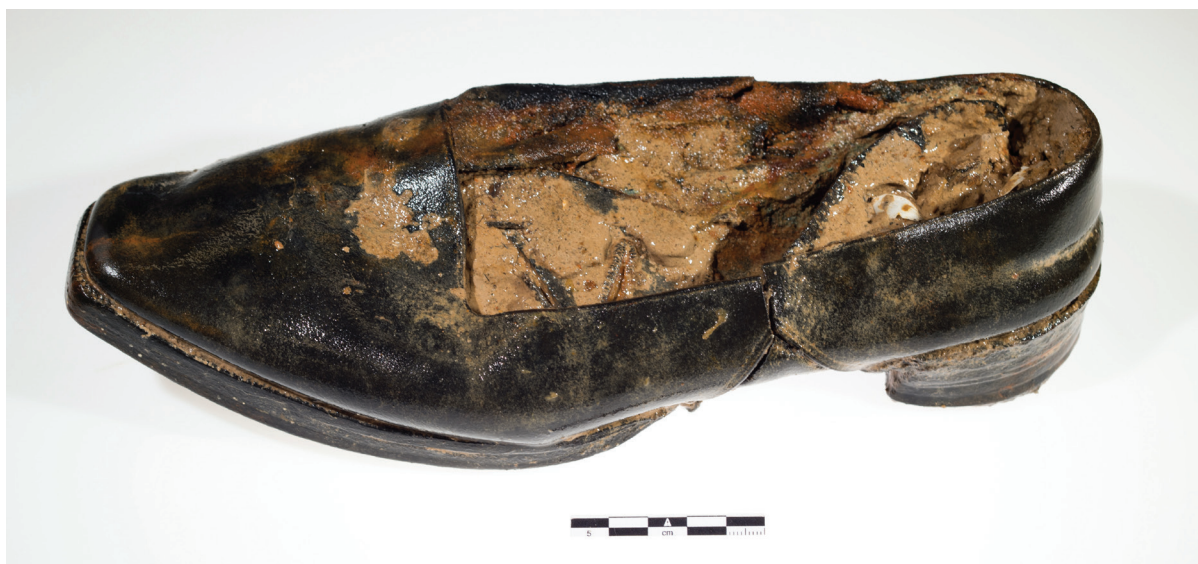
Figure 6.3.6 : Chaussure en grande partie complète, 89M38J200-8 (Photo : T. Boyer, Parcs Canada; 89Mo7545EF).

Cette chaussure en grande partie complète présente un cousu trépointe à la main, car les machines permettant de coudre les dessus et les semelles en cuir n'ont été lancées qu'en 1856, soit une dizaine d'années après le départ de l'*Erebus* et du *Terror* (figure 6.3.6) [Pratt et Woolley 2008, 71-76; Mickeljohn 2016, comm. pers.]. La semelle fine (peut-être en caoutchouc) est formée de sorte à s'adapter à un pied gauche (11 po ou 28 cm de long). L'intérieur de la chaussure présente une doublure et l'arrière est renforcé. L'empègne présente un bout pointu et carré qui rejoint le quartier à mi-longueur. Ce corps en cuir verni ou « cuir étiré » est complété par ce qui semble être une guêtre intégrée, réalisée dans un tissu inconnu. La partie supérieure de la chaussure et une épaisse lanière de cuir lisse percée de cinq trous sont repliées à l'intérieur de la chaussure. Il semble que ces éléments font partie d'un système d'attache conçu pour s'adapter verticalement le long de la cheville. Le dessus de la chaussure semble avoir été doublé de fourrure, peut-être seulement sur le bord supérieur. En effet, des plaques épaisses de poils noirs courts ont été trouvées à l'intérieur de la chaussure, et il a été déterminé qu'il s'agissait de poils de phoque (*Arctocephalus sp.*) [Laflèche, 2016].

Des semences sont visibles autour du talon et à d'autres endroits sous la semelle. Une radiographie par rayons X montre clairement de petites semences autour de la semelle. Cette chaussure a dû être beaucoup utilisée par l'un des membres de l'équipage, car la partie de la semelle située sous la pointe du pied est usée. Au vu de sa qualité et de sa conception, il s'agit très certainement d'un produit civil à la mode conçu pour les climats froids appartenant à l'un des officiers (Mickeljohn, 2016, comm. pers.). Cette chaussure a en fait été trouvée dans une cabine d'officier, au milieu du navire, sur le côté bâbord (sous-opération 38J), à côté du morceau de tissu (assemblage 4).

La chaussure a été trouvée remplie de sédiment, de bivalves, d'éclats de bois et peut-être d'autres matériaux. L'extraction en laboratoire de son contenu et son traitement sont terminés. L'extraction a permis de faire le prélèvement d'échantillons sur la semelle et le talon intérieur de la chaussure, tout en limitant autant que possible la contamination. Six petits échantillons de cuir de 1 cm sur 1 cm ont été recueillis et envoyés aux fins d'extraction et de séquençage de l'ADN humain (Schmerer, 2003) au laboratoire Paléo-ADN de l'Université Lakehead. L'objectif était de trouver des fragments de peau ou de sang humain sur les points de friction interne pouvant fournir une indication quant à l'identité de son porteur. En effet, un profil d'ADN mitochondrial a été récupéré sur l'une de cette façon (Fratpietro, 2016). Le profil ADN séquencé pourrait être indicatif de l'haplogroupe P4a (16319A), présent en Asie du Sud-Est ou en Australie, sinon de l'haplogroupe R (16319G), très largement répandu, mais plus commun en Eurasie occidentale. Ces données seront comparées avec les différents ensembles de données liés à l'expédition Franklin pour essayer de trouver l'identité de la personne qui portait cette chaussure.

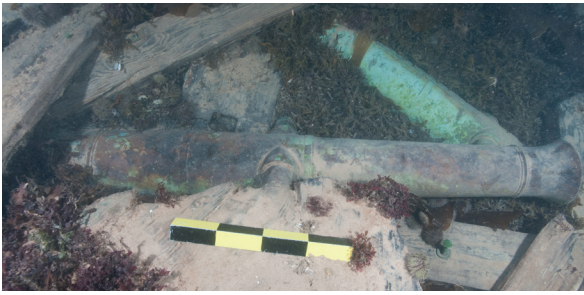
Figure 6.5.2 : Canon léger de six livres en bronze relevé depuis le champ de débris de la poupe, 89M99X1-7 (Photo : T. Boyer, Parcs Canada, 89M02750EF).

L'un des deux canons de six livres en bronze léger provenant du champ de débris de la poupe a été relevé en 2015 (figures 6.5.1 et 6.5.2). Ce canon Blomefield présente un bouton de culasse classique

disposant de deux boucles permettant d'insérer une vis d'élévation sous le bouton. Ce canon « léger » de six livres est appelé ainsi parce qu'il est nettement plus léger que son prédécesseur, environ 680 livres au lieu d'environ 800 livres. Aussi s'est-il rapidement imposé en tant que canon standard pour les utilisations maritimes et terrestres après 1812 (Jarrett, 1960). Sa longueur, de la culasse à la bouche, est de 152,4 cm (60 po), sa longueur totale est de 165,6 cm (65,2 po) et le diamètre de son âme est de 9,1 cm (3,58 po).

- les graduations de visée sont ciselées dans la plate-bande de culasse;
- entre l'astragale de lumière et le premier anneau de renfort, les lettres « GR » et le chiffre « 3 » sont entourés de la devise « HONI SOIT QUI MAL Y PENSE » (en moyen français) et d'une couronne surmontant le monogramme du roi George III;
- sur le premier anneau de renfort, l'inscription « I&H King – 1812 » indique que le canon avait été fondu par John et Henry King, à la Royal Brass Foundry, en 1812;
- le numéro de série en chiffres romains « MDCV » (1605), bien que partiellement masqué par les produits de corrosion, figure sur le deuxième anneau de renfort;
- entre le deuxième anneau et l'astragale de volée, un grand « M » réfère à Henry Phipps, 1<sup>er</sup> comte de Mulgrave, Maître-général de l'artillerie (Blackmore, 1976 : 43-45).

Ce canon en bronze a été fabriqué pour tirer des boulets de 6 livres. Le poids du canon en tant que tel est indiqué côté culasse, sous le cul-de-lampe : « 6-0-8 » signifiant que le canon pèse six (« 6 ») quintaux (672 livres), « 0 » quart de quintal et « 8 » livres, soit un total de 680 livres (McConnell 1988, 44-50). Un « 6 » ou un « 9 » figure également sur la face du tourillon gauche. Bien qu'il soit partiellement dissimulé par la corrosion, le nombre « [...] f 60[8] » est estampillé sous le canon. Deux petits trous de fixation sur le deuxième renfort, de part et d'autre de l'axe longitudinal, ont peut-être été utilisés pour monter un viseur. Deux autres petits trous sont visibles à côté de la lumière, un bloc surélevé généralement utilisé pour monter une platine de mise à feu (Blackmore, 1976 : 248). Un petit insert cylindrique en laiton se trouvait également dans la lumière du canon.

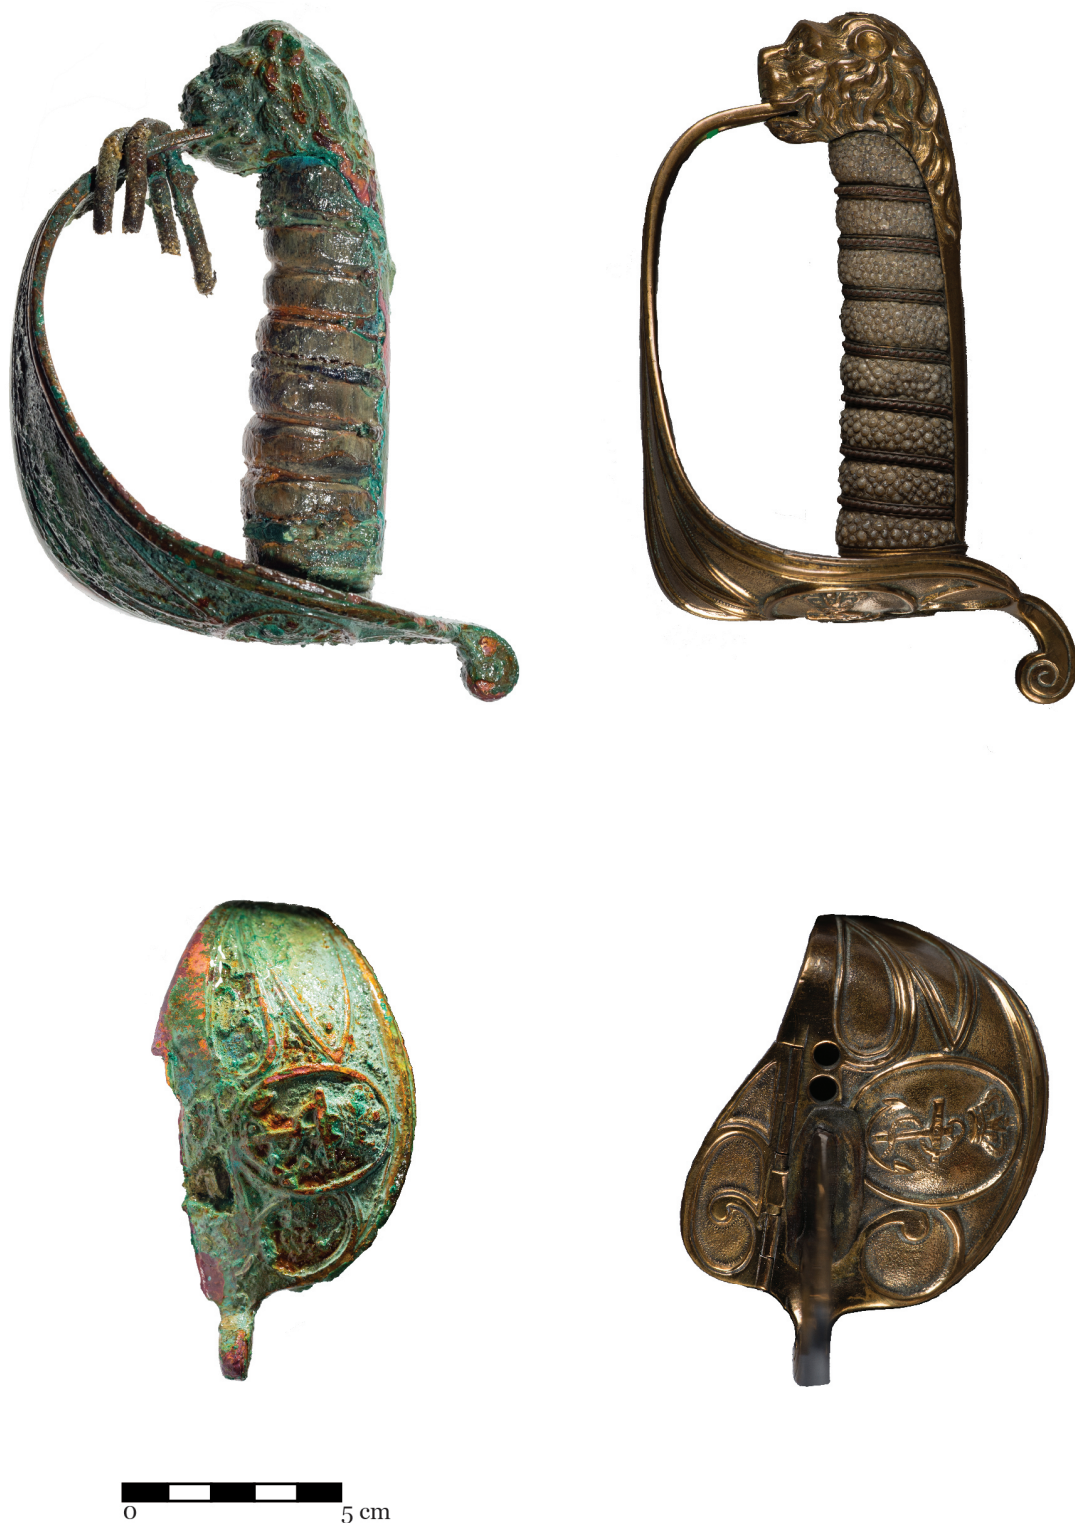
Figure 6.6.2 : Comparaison de la poignée d'épée 89M34K200-5 de l'*Erebus* (à gauche) et d'une épée similaire d'officier de la Royal Navy britannique provenant de la collection d'objets historiques de Parcs Canada, X.75.58.2 (à droite). Les deux sont des épées modèle 1827. Notez que la poignée de l'épée X.75.58.2 est approximativement à l'échelle de la poignée de *Erebus* (Photos : T. Boyer [à gauche] et M. Wilson [à droite], Parcs Canada; 89Mo7627EF, 89Mo7630EF, RA3858EF, RA3862EF).

Cette poignée d'épée d'officier de la Royal Navy modèle 1827 se trouvait du côté bâbord du pont inférieur, près de la cuisine (figure 6.6.2). La

poignée, avec sa garde, est fabriquée en laiton doré et décorée d'une couronne typique et d'un insigne représentant une ancre engagée. La section arrière pliante de la garde est cassée et absente. Le pommeau de la poignée présente une forme de tête de lion. Le revêtement en peau de requin, dégradé ou absent, sur une fusée en bois, était surlié avec du fil de cuivre plaqué or (avec des impuretés de plomb), l'ensemble étant partiellement corrodé et décoloré. Deux brins provenant de la dragonne de l'épée sont encore attachés à la garde. La dragonne de l'épée est composée de soie avec des fils d'argent plaqués or (avec des impuretés de cuivre) tissés. Une prochaine analyse de cette dragonne pourrait préciser si elle comporte des fils médians bleus (Royal Navy) ou écarlates (Royal Marine) à l'intérieur des bordures dorées (Bradley, 2015, comm. pers.). Le National Maritime Museum possède une épée similaire (NMM WPN101), et un autre exemplaire se trouve dans la collection d'objets historiques de Parcs Canada (PC, X.75.58.2).

Il convient de noter que la lame n'est plus sur la poignée. Il est possible que celle-ci ait été brisée ou corrodée par des processus naturels, ou qu'elle n'ait pas encore été trouvée sur place. Il est également possible que la lame ait été intentionnellement séparée de la poignée alors que le navire était encore à flot, peut-être en raison de la visite d'Inuits sur le navire, bien qu'il n'y ait aucune preuve directe étayant cette supposition. Cette hypothèse découle du fait qu'une lame d'épée a été achetée aux Inuits par des membres de l'expédition McClintock en 1859, quelque part entre la péninsule Boothia et l'île King William (figure 6.6.3). Le couteau inuit est maintenant conservé au National Maritime Museum, à Greenwich (NMM AAA2104). McClintock décrit la relique comme suit :

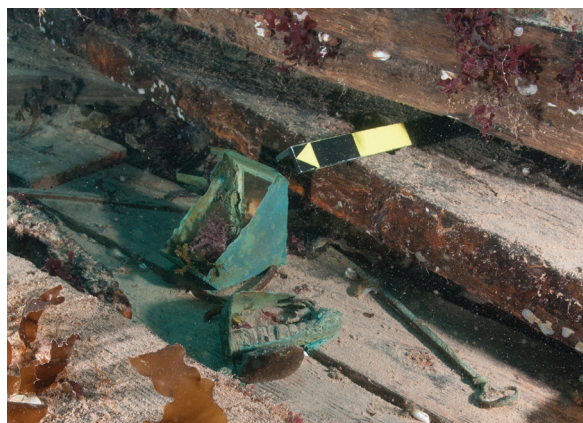
Figure 6.11.1 : Horizon artificiel *in situ* sur le pont inférieur. Notez que le toit a été trouvé à l'envers comme sur cette photo (Photo : T. Boyer, Parcs Canada; 89Mo6500EF).

Cet artefact est une partie d'un couvercle d'horizon artificiel au mercure. L'artefact était à l'origine intact et à l'envers lorsqu'il a été observé pour la première fois *in situ*, mais il a été brisé en morceaux lors d'une tempête en septembre 2015 et seule une partie a été observée par la suite et remontée à la surface (figure 6.11.1). Cet artefact se trouvait dans la zone des cabines d'officiers sur le côté bâbord du pont inférieur, à côté de la poignée d'épée 89M34K200-5, de la balayette de foyer 89M34K200-8 et du pilon 89M34K200-9 (élément 3). La partie récupérée comprend un cadre rectangulaire en laiton (13,5 x 9,5 cm) avec une vitre insérée articulée à 50 degrés sur une autre partie de la charpente (figure 6.11.2). De petites attaches métalliques sont visibles sur les deux bords latéraux.

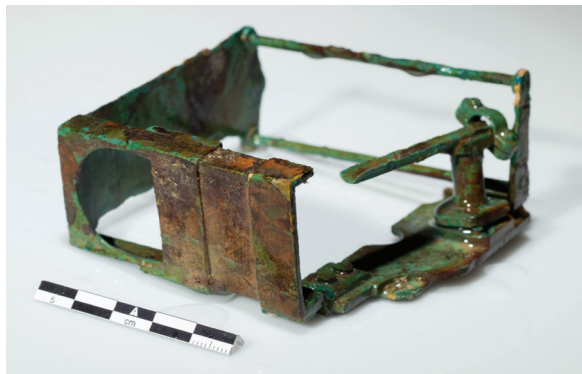
Figure 6.11.4 : Artefact constitué de poteaux en laiton à profil rond articulés avec des plaques de laiton perforées qui forment ensemble un cadre 89M52L200-1 (Photo : T. Boyer, Parcs Canada; 89Mo7540EF).

Cet artefact délicat est constitué de poteaux en laiton à profil rond articulés avec des feuilles de laiton perforées qui forment ensemble un cadre (figure 6.11.4). L'objet possède un support intégré pour un petit composant cylindrique, de 0,4 à 0,6 cm de diamètre. Son orientation originale (c.-à-d. le haut) n'est pas encore connue. Il a été trouvé à l'extrémité arrière de la cabine arrière, au niveau du tableau arrière. Compte tenu de sa fabrication raffinée, des traces de dorure et de sa localisation, il semble qu'il pourrait faire partie d'un instrument scientifique, et les recherches en cours visent à l'identifier de manière positive.

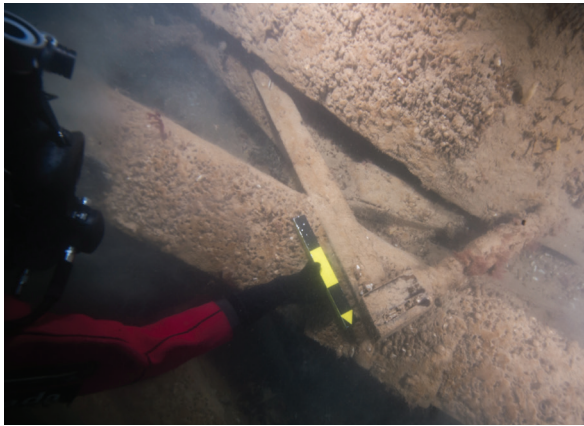
Figure 6.12.1 : Pied et partie d'un support ou d'une ceinture trouvés dans le champ de débris à l'arrière de l'épave (Photo : T. Boyer, Parcs Canada; 89M00740EF).

Ce meuble en acajou se compose d'un pied et d'une partie d'un support ou d'une ceinture attachée (figure 6.12.1). Le pied (69,0 cm de haut) a une section supérieure carrée et une section inférieure ronde (tournée). La pièce du cadre du support (1,29 m de long, 9,5 cm de large) porte un renforcement, peut-être pour accueillir un tiroir. L'extrémité du support comporte un ergot qui suggère qu'il a été conçu pour être démonté.

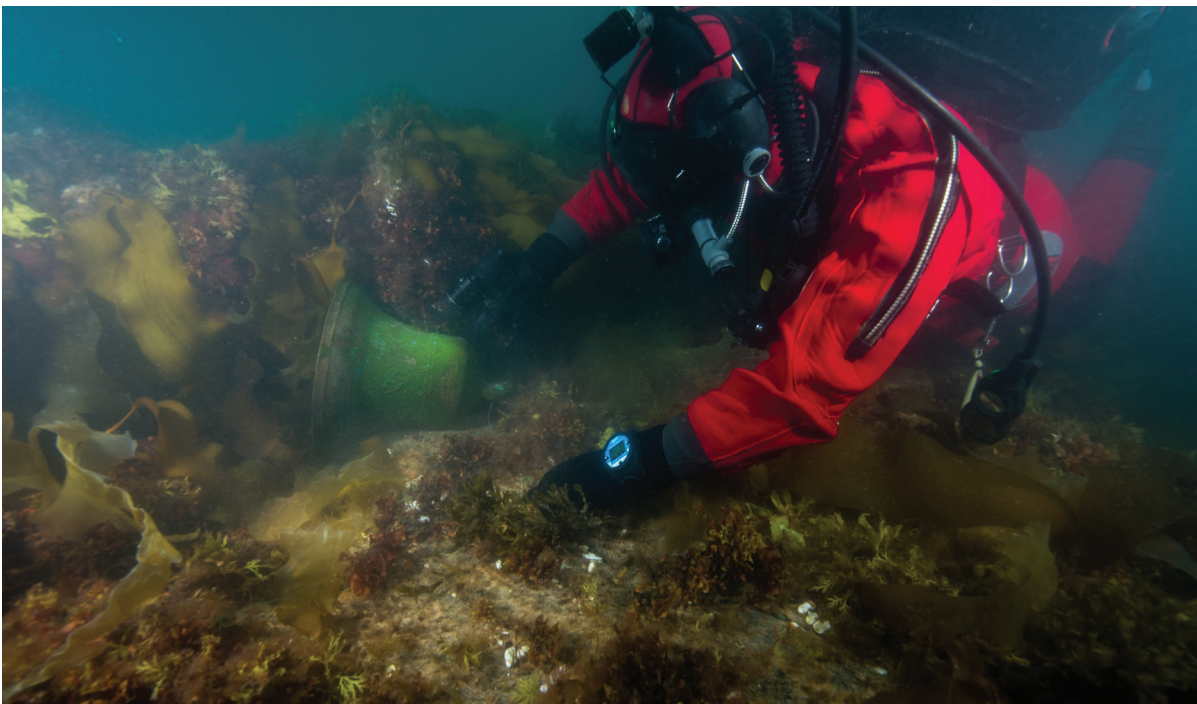
Figure 6.14.1 : La cloche *in situ* sur le pont supérieur de l'*Erebus*, 2014 (Photo : T. Boyer, Parcs Canada; 89M00523EF).

Cet objet est certainement l'un des plus emblématiques de la collection. Il a également été le premier à être récupéré en septembre 2014 et a été trouvé sur le côté tribord du pont supérieur, immédiatement à l'arrière et à côté du baril de guindeau déplacé (figure 6.14.1). Compte tenu de l'endroit où elle a été trouvée et de la pratique courante à l'époque, sans parler de la disposition de la cloche illustrée dans le profil de 1839 de l'*Erebus*, il est presque certain qu'elle était montée sur un beffroi métallique arqué qui chevauchait les poutres verticales soutenant le guindeau (*Terror and Erebus, Profile (as Fitted)* 1839). Une cloche ne figure dans aucune modification de plan datant de 1845. La cloche de bronze de l'*Erebus* a une forme de cloche standard (37,8 cm de diamètre; 38 cm de hauteur totale), bien que sa couronne ne comporte que deux oreilles au lieu des six habituelles (figure 6.14.2). Après un examen approfondi, il semble que la couronne telle qu'elle a été coulée a été modifiée ultérieurement, probablement pour s'adapter à un système de fixation différent; les deux paires d'oreilles ont manifestement été retirées et un trou a été percé dans le montant central de la couronne.

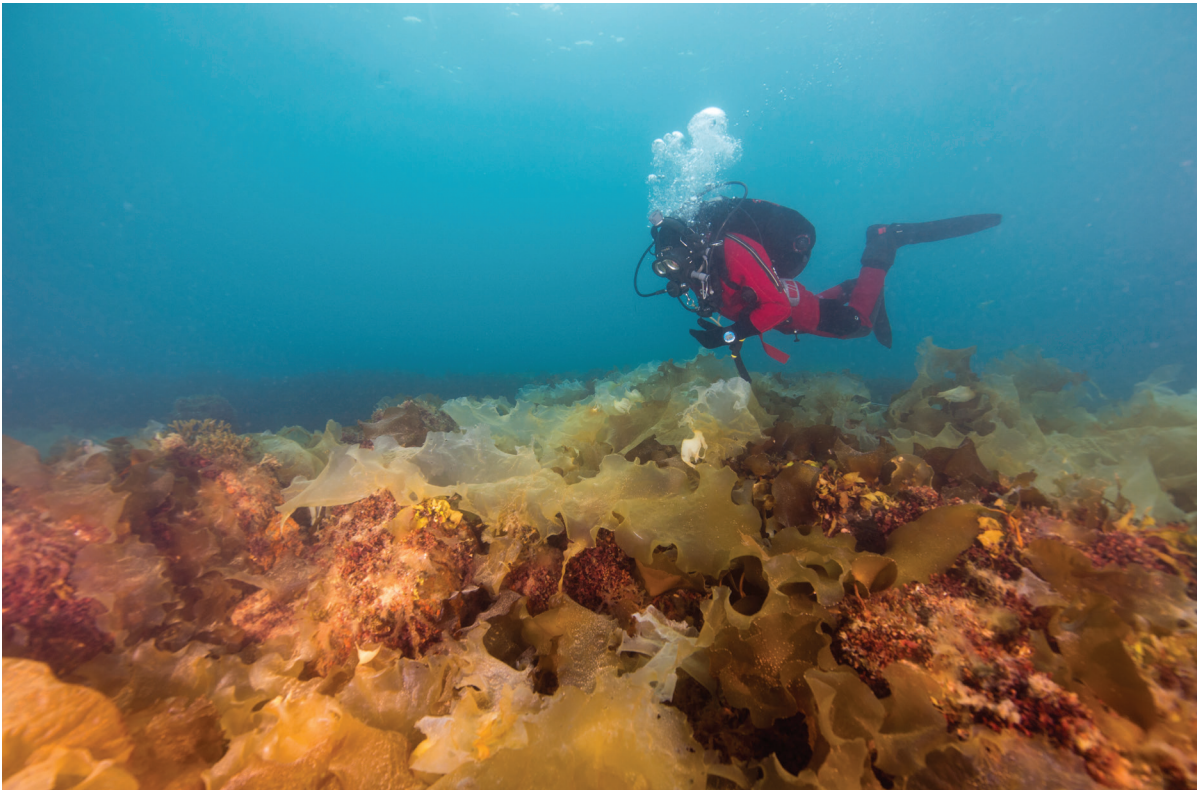
Figure 7.1.1 : L'archéologue de l'EAS nage au-dessus du pont supérieur recouvert de varech de l'*Erebus* en août 2015 avant l'enlèvement substantiel du varech (Photo : T. Boyer, Parcs Canada; 89M3660EF).

Le dernier facteur à prendre en compte ici est la croissance d'organismes marins. Les surfaces supérieures des structures exposées de l'épave étaient initialement recouvertes d'une épaisse couverture de varech (figure 7.1.1). Bien que la plupart d'entre eux aient été enlevés (au moins temporairement), des plantes plus petites, des mollusques et des sédiments fins couvrent et obscurcissent encore la plupart des surfaces de l'épave pour l'étude et l'enregistrement archéologiques. Il est attendu que la flore marine repousse lentement sous une forme ou une autre, malgré la lumière ambiante limitée et l'eau froide. Par conséquent, un temps de plongée important pourrait être nécessaire à l'avenir pour réaliser un nettoyage complet de la coque afin de permettre son étude détaillée en utilisant à la fois des techniques de photogrammétrie 3D et des méthodes d'enregistrement standard. Cela dit, la croissance d'organismes marins ne représente pas une réelle menace en soi à court et moyen terme et pourrait même offrir un certain degré de protection contre les mouvements d'eau.

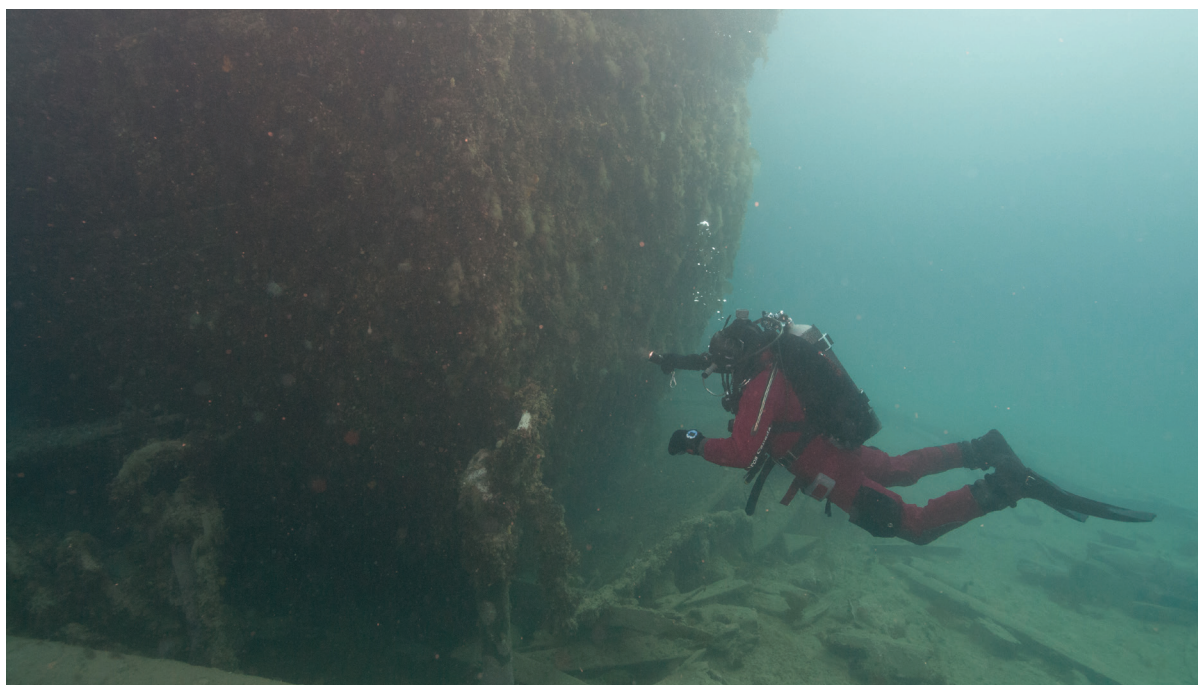
Figure 7.3.2 : Archéologue subaquatique de l'EAS à la proue, montrant les deux ancres de bossoir et les câbles de chaîne attachés à l'étrave. Les ancres, verticales et partiellement enfoncées dans le fond marin, se trouvent en bas à gauche de cette image (Photo : J. Moore, Parcs Canada; 89M06480EF).

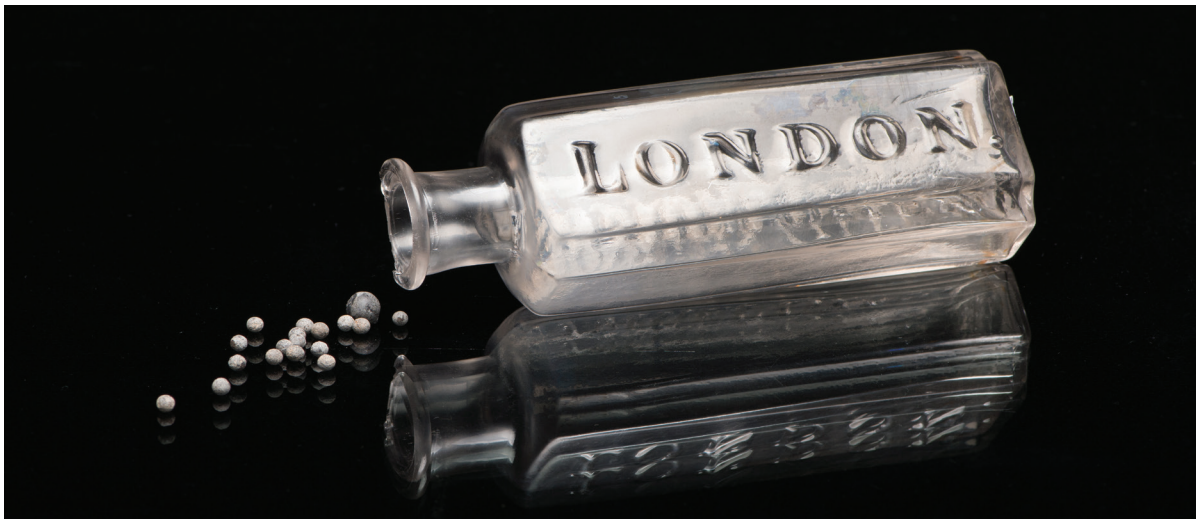
Figure 7.4.1 : Le flacon pharmaceutique 89M99X1-8, qui contenait à l'origine une préparation faite par Samuel Oxley de Londres, en Angleterre, a manifestement été réutilisé par la suite par les membres de l'équipage de l'*Erebus*, de manière assez surprenante, comme récipient à grenaille. L'épave promet de livrer de nombreux autres artefacts comme cet exemple et, par conséquent, des aperçus archéologiques uniques sur les événements et la vie à bord du navire (Photo : M. Wilson, Parcs Canada; RA3880EF).

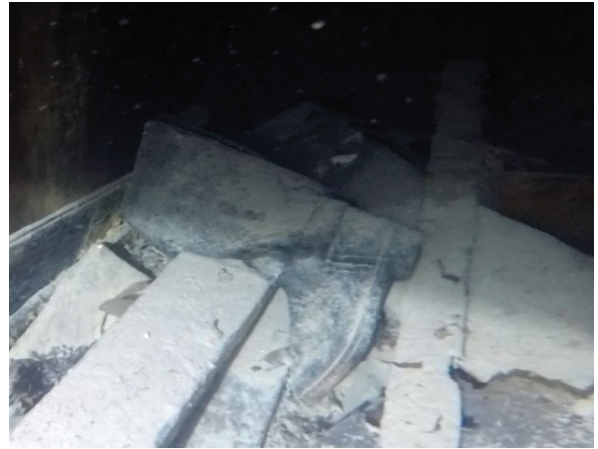
Figure 7.4.2 : Cette botte de mer observée dans la cale principale souligne les excellentes conditions de préservation et le potentiel d'artefacts dans la coque de l'*Erebus* (Image vidéo : J. Moore, Parcs Canada; 89M2015R005b\_0243).

Le travail sur l'*Erebus* s'est concentré jusqu'à présent sur les zones les plus accessibles (et les plus exposées) de l'épave, certainement les plus sujettes au brouillage et aux dynamiques destructrices. À l'avenir, au fur et à mesure que les fouilles progresseront dans l'épave, dans d'autres parties du pont inférieur, du pont supérieur et de la cale, des groupes d'artefacts plus cohérents et plus significatifs seront découverts, comme le laissent présager certaines images vidéo intérieures prises par le VTG (figure 7.4.2) (voir la section 5.4).

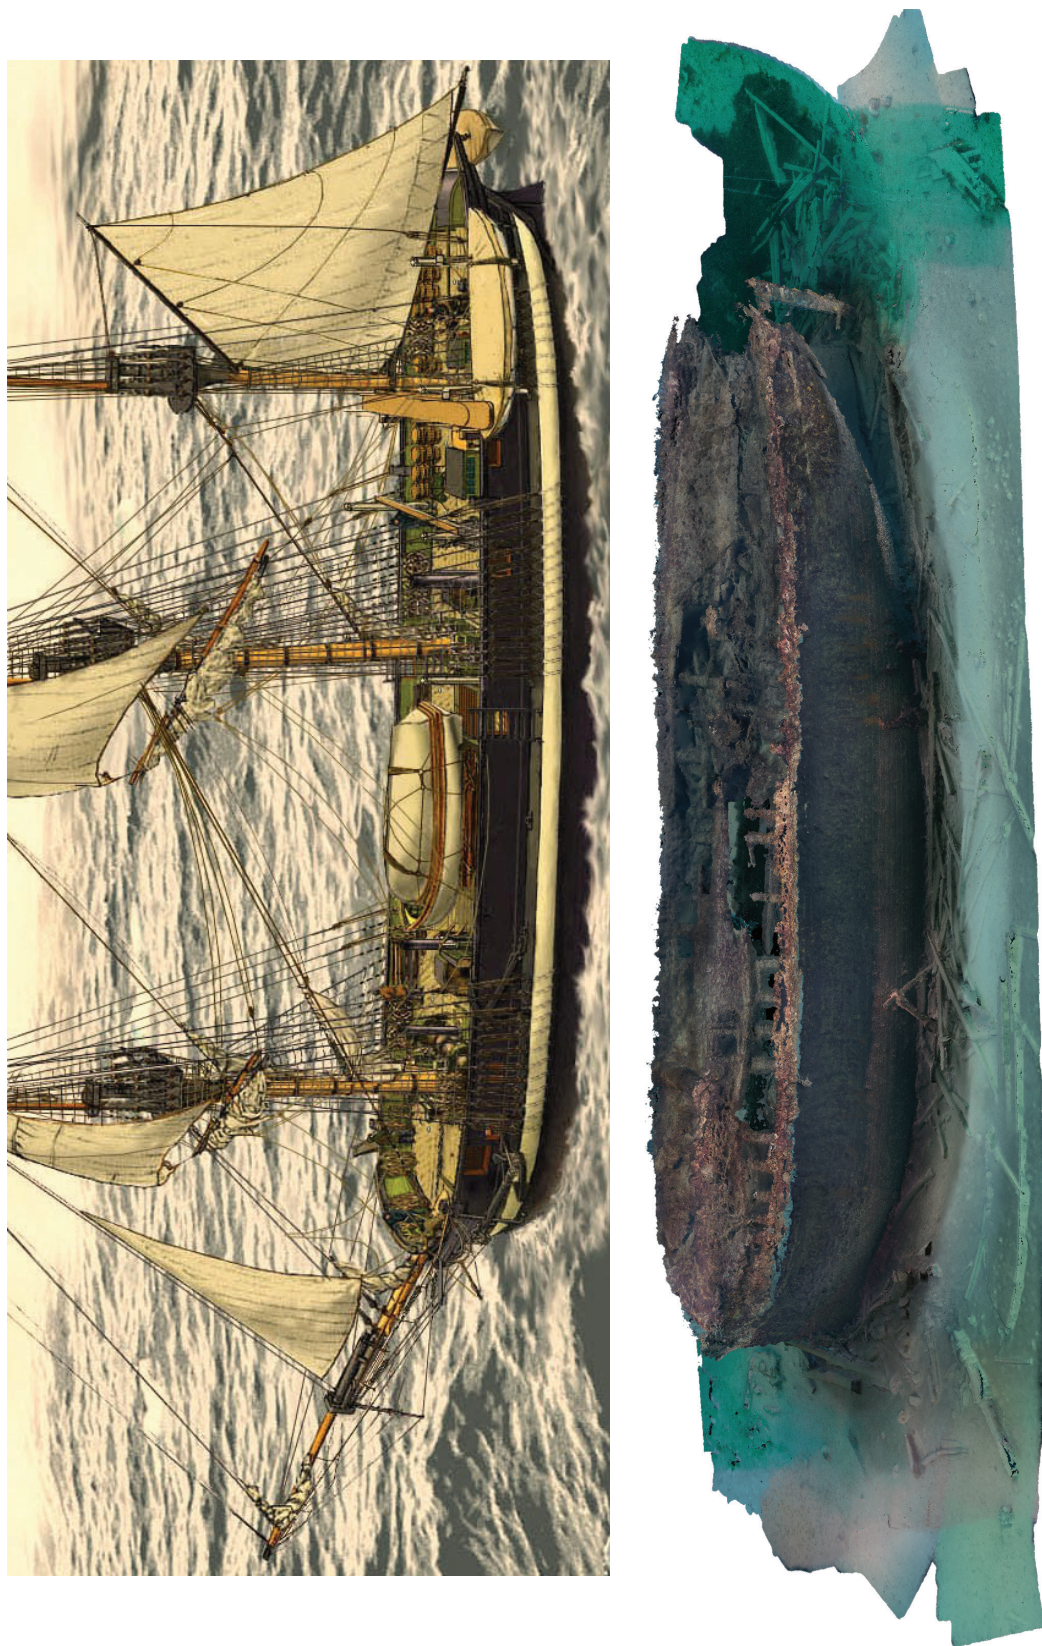
Figure 7.5.3 : Reconstruction artistique préliminaire de l'*Erebus* sous voile (en haut) basée sur les données historiques et archéologiques, ces dernières comprenant un modèle photogrammétrique de l'épave (en bas). L'étude archéologique future de l'*Erebus* permettra de procéder à des reconstitutions scientifiques supplémentaires du navire, de ses équipements et de son fonctionnement, tant à l'extérieur qu'à l'intérieur. Cette vue photogrammétrique de la coque intacte souligne l'efficacité des techniques d'enregistrement actuelles et le potentiel archéologique exceptionnel de l'épave (Illustration : F. Werthman, Parcs Canada; photogrammétrie : T. Boyer, Parcs Canada).

environnementales difficiles présentes dans cette partie de l'Arctique. Une documentation moins intrusive devra être utilisée dans les zones plus perturbées ou plus difficiles d'accès qui ne sont pas aussi exposées à l'incidence des éléments. La documentation à l'aide d'outils télécommandés sera probablement la norme pour les zones intérieures offrant une accessibilité physique limitée. L'enregistrement devra néanmoins être flexible et adapté aux objectifs visés et aux contraintes de temps imposées par la situation et l'environnement. La méthodologie d'enregistrement élaborée au cours des trois dernières années a déjà intégré cette réalité, en utilisant des techniques tridimensionnelles (multifaisceaux et photogrammétrie) pour la cartographie du site, la méthode DSM (*Direct Survey Method*) et des points de référence pour soutenir la cartographie manuelle traditionnelle des artefacts (figures 7.5.2 et 7.5.3). Ces méthodes sont liées entre elles par une grille de provenance basée sur la méthodologie alphanumérique de Parcs Canada qui est à son tour intégré dans un SIG. Cette flexibilité permet d'utiliser à peu près n'importe quelle méthode d'enregistrement, qu'elle soit traditionnelle ou de haute technologie, pour obtenir les résultats requis en fonction du temps disponible. À leur tour, ces données archéologiques assemblées et synthétisées sont traduites en modèles physiques, en reconstructions conceptuelles et en interprétations archéologiques (voir la figure 7.5.3).
