# Épaves-du-HMS Erebus-et-du-HMS Terror

*Étude archéologique subaquatique du HMS Terror – Avril 2017*

Projet de l'EAS : 90M

Rapport de l'EAS : 2018-01

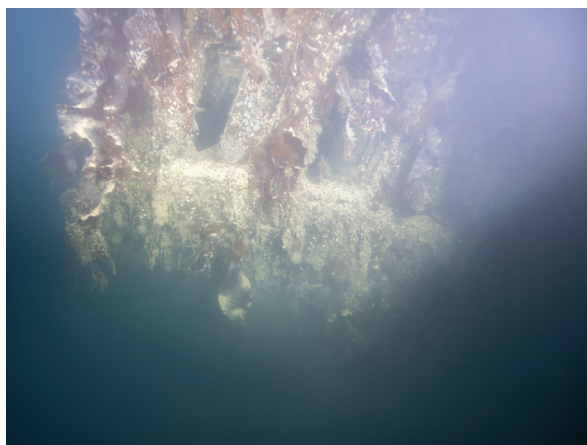
Figure 4.1.1 : Galerie arrière du *Terror* (photo : T. Boyer, Parcs Canada; 90M00785EF).

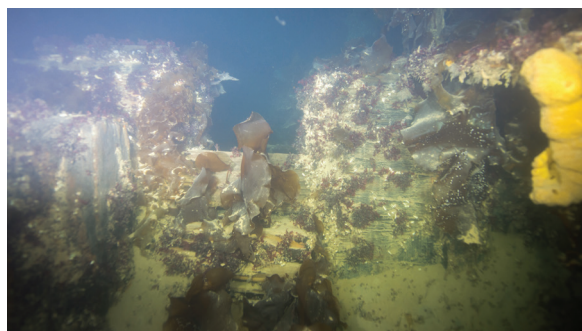
Figure 4.1.2 : Coupée à bâbord au milieu du navire (photo : T. Boyer, Parcs Canada; 90M01061EF).

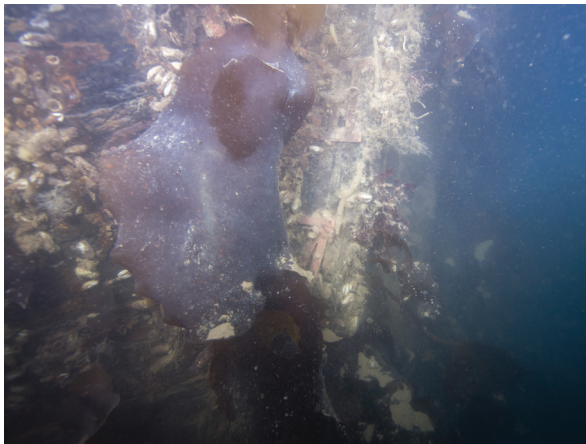
Il est intéressant de noter que les marques de tirant d'eau « XII » et « XIII » sont partiellement visibles sur le côté bâbord de l'étambot arrière (figure 4.1.3).

Figure 4.1.3 Étambot arrière du *Terror* portant les marques de jauge « XII » et « XIII », en alliage de cuivre (photo : T. Boyer, Parcs Canada; 90M01494EF).

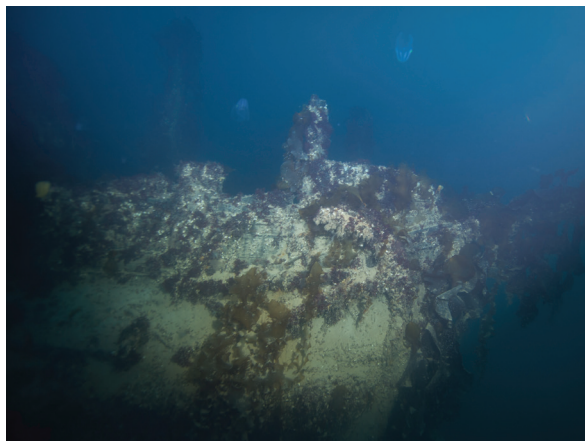
Deux ancres arrière sont présentes et fixées sur le déflecteur de glace arrière bâbord, et au moins une autre ancre (possiblement deux) a été observée sur le côté opposé (tribord) (figure 4.2.2). Les deux ancres à bâbord se chevauchent partiellement et pointent dans des directions opposées; elles sont installées à l'extrémité arrière du déflecteur

Figure 4.2.2 : Deux petites ancres saisies tête-bêche à l'extrémité du déflecteur de glace bâbord de *Terror* (photo : T. Boyer, Parcs Canada; 90M00781EF).

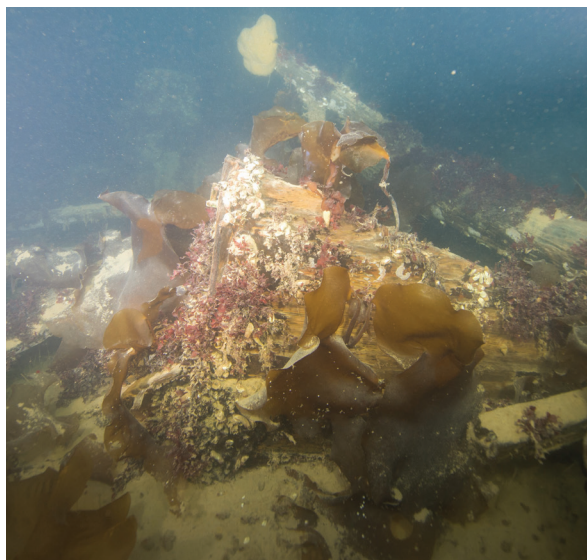
Figure 4.3.1 : Capot de descente avant, en grande partie effondré. Vue l'avant (photo : T. Boyer, Parcs Canada; 90M01372EF).

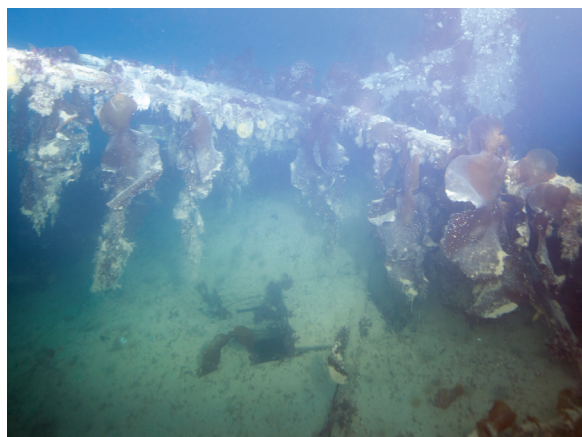
Figure 4.3.2 : Écoutille principale, en grande partie recouverte de sédiments, avec ouverture étroite visible devant le grand mât (photo : T. Boyer, Parcs Canada; 90M0751EF).

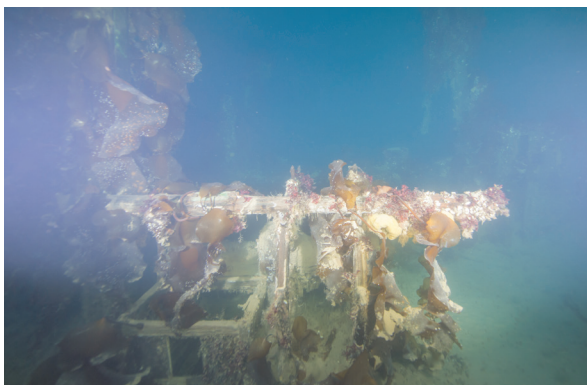
À l'arrière, la claire-voie de la grand-chambre est généralement intacte, mais du côté bâbord, le cadre vertical supérieur et l'un des carreaux sont manquants (figure 4.3.5). Cette ouverture se trouve juste devant la barre double, toujours sur son

Figure 4.3.5 : Claire-voie de la grand-chambre et la roue double (photo : T. Boyer, Parcs Canada; 90Mo1238EF).

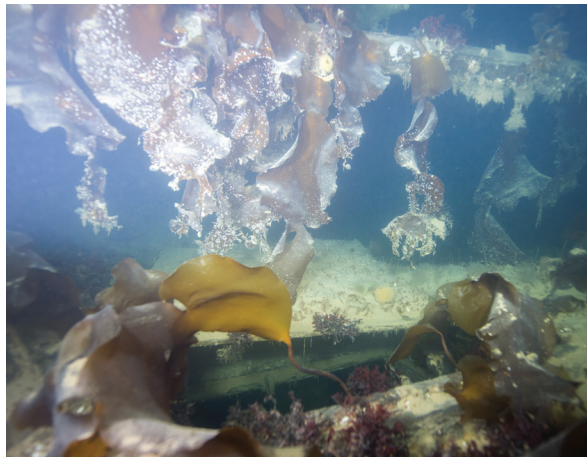
Figure 4.3.4 : Claire-voie du carré des officiers, ou écouteille modifiée correspondante, légèrement ouverte sur son côté bâbord (photo : T. Boyer, Parcs Canada; 90M1139EF).

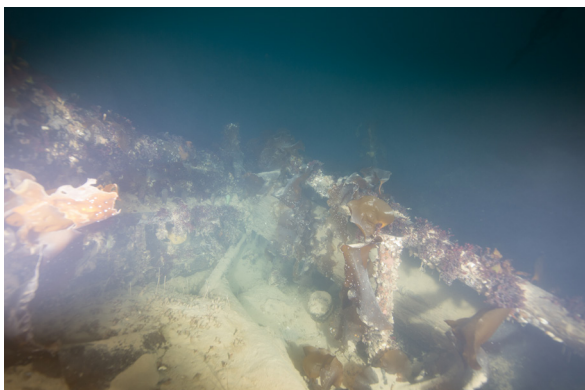
Figure 4.4.2 : Talon du mât de beaupré du *Terror*, mis en place d'une manière conforme aux modifications du *Terror* de 1845 (photo : T. Boyer, Parcs Canada; 90M1711EF).

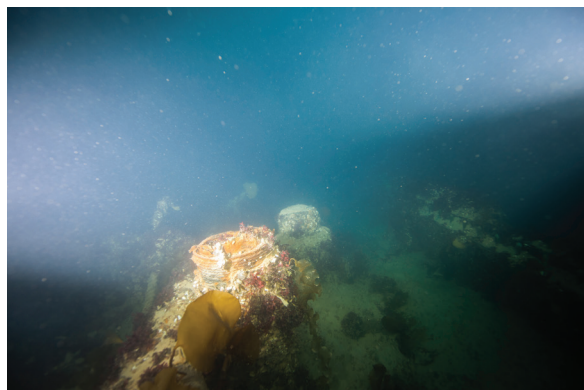
Figure 4.4.3 : Pied du mât de misaine, vu de l'arrière, et la bitte du guindeau bâbord en arrière-plan (photo : T. Boyer, Parcs Canada; 90M1315EF).

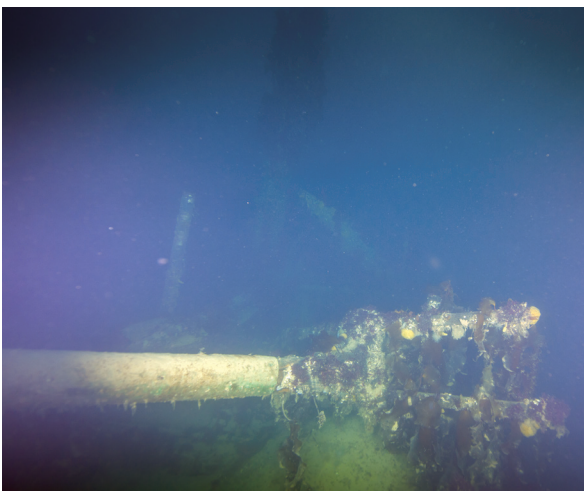
Figure 4.4.5 : Mât de hune d'artimon supposé, dont l'extrémité supérieure repose partiellement sur le pavois tribord (photo : T. Boyer, Parcs Canada; 90M01633EF).

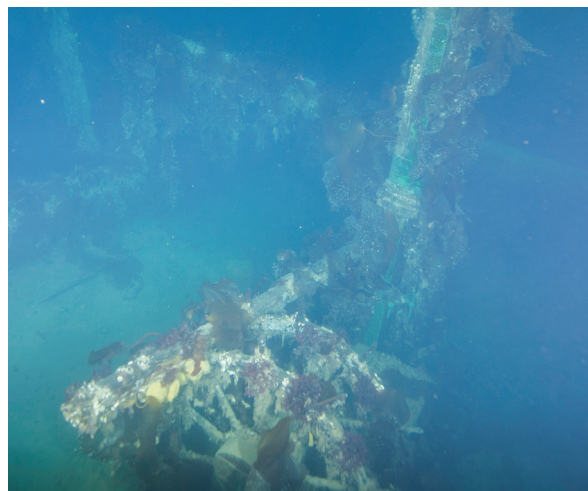
Le mât d'artimon est conservé à une hauteur de 5,5 m au-dessus du pont supérieur et se trouve à une profondeur d'environ 13,5 m (figure 4.4.6). Il est équipé d'un paratonnerre de conception semblable à celui du grand mât. Le mât d'artimon semble également être constitué de deux sections

Figure 4.4.6 : Mât d'artimon, roue et claire-voie de la grand-chambre vus de l'arrière à tribord (photo : T. Boyer, Parcs Canada; 90M01620EF).

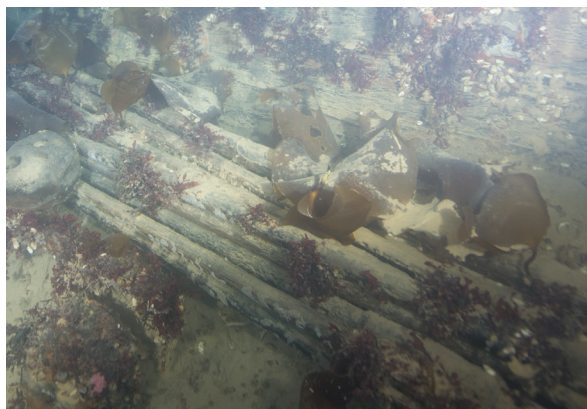
Les cadènes de haubans et les caps de mouton connexes n'ont pas été repérés ni documentés pour la plupart, sauf les cadènes de haubans du mâit de misaine bâbord et du mâit d'artimon. Dans les deux cas, les plaques de fer sont fixées sur le côté du déflecteur de glace, et seuls les caps de mouton inférieurs sont en place. Les caps de mouton supérieurs ainsi que les haubans et les enfléchures connexes se sont probablement détachés lorsque les mâts se sont effondrés, pendant ou après le naufrage. Il est intéressant de noter qu'entre six et huit longs objets en bois, probablement des rames, sont encore arrimés aux déflecteurs de glace sous les cadènes de haubans du grand mâit à bâbord (figure 4.4.7).

Figure 4.4.7 : De six à huit rames rangées sur les cadènes de hauban du grand mâit à bâbord (photo : T. Boyer, Parcs Canada; 90Mo953EF).

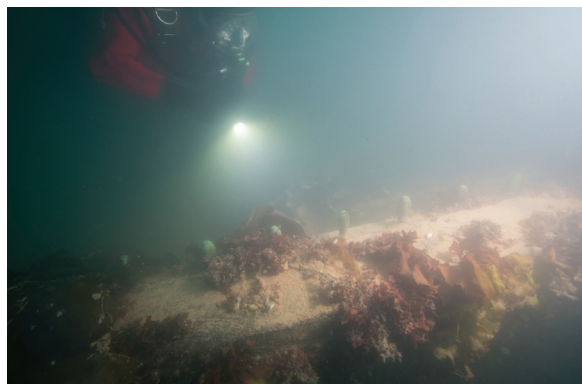
Figure 4.4.8 : Râtelier à bâbord au milieu du navire avec les cabillots en position (photo : T. Boyer, Parcs Canada; 90M00164EF).

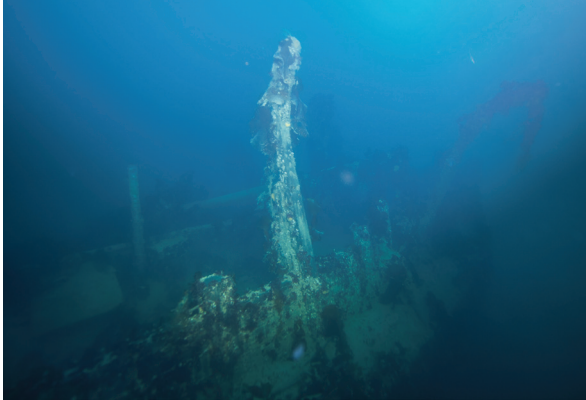
Figure 4.5.1 : Paire de bossoirs sur la hanche bâbord de poupe (photo : T. Boyer, Parcs Canada; 90M00755EF).

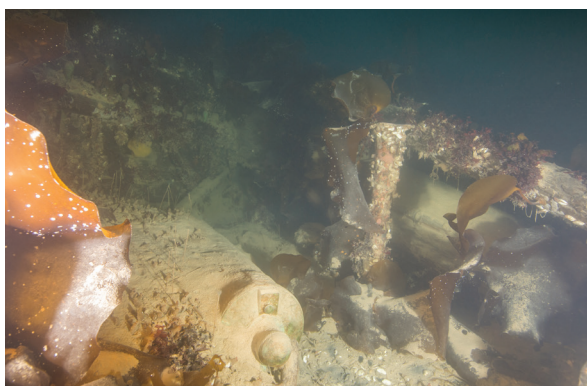
Figure 4.6.1 : Canon en bronze à la proue. Un tuyau de métal gris est visible entre le canon et le mât de beaupré (photo : T. Boyer, Parcs Canada; 90M1708EF).

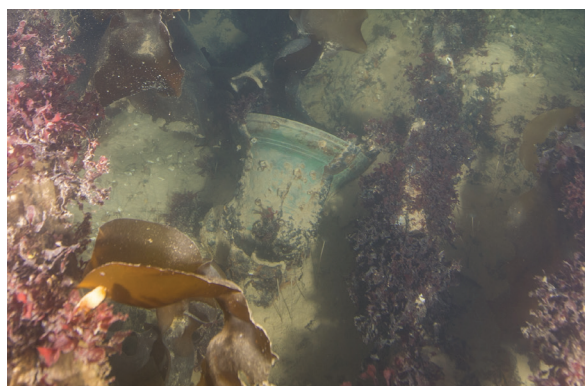
Figure 4.6.2 : Cloche du *Terror*, enfoncée dans le limon et nichée parmi des débris de bois, entre la descente avant et le guindeau (photo : T. Boyer, Parcs Canada; 90M01792EF).

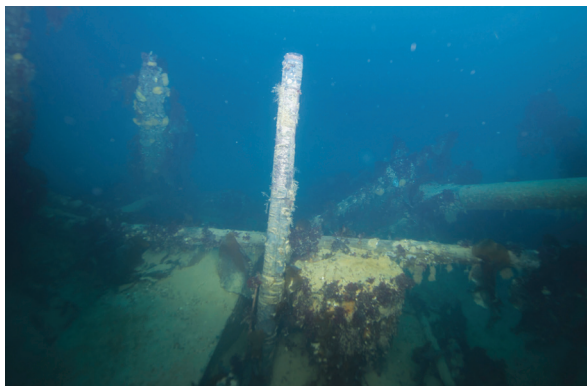
Figure 4.6.3 : Possible cheminée située entre la descente arrière (à gauche) et le cabestan (à droite) (photo : T. Boyer, Parcs Canada; 90M1128EF).

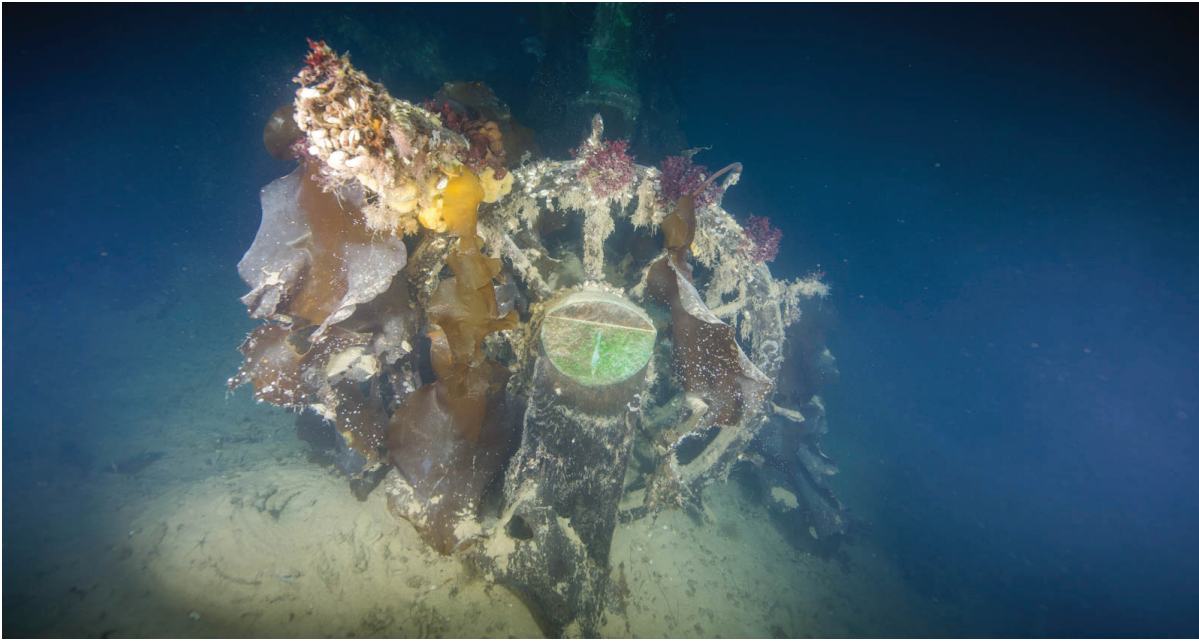
Figure 4.6.4 : Barre double du *Terror*, en regardant vers l'avant. La face arrière du tambour est gainée de cuivre et équipée d'un inclinomètre (indicateur de talon) (photo : T. Boyer, Parcs Canada; 90M01609EF).

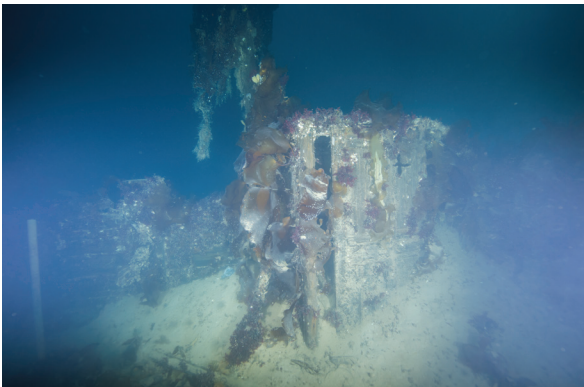
La porte coulissante de la toilette de tribord n'est que légèrement ouverte. La paroi latérale de la cabine présente une ouverture en forme d'étoile,

Figures 4.6.5 : Cabinet d'aisance de tribord, en regardant vers l'arrière à tribord. Sa porte est partiellement ouverte (photo : T. Boyer, Parcs Canada; 90M01596EF).

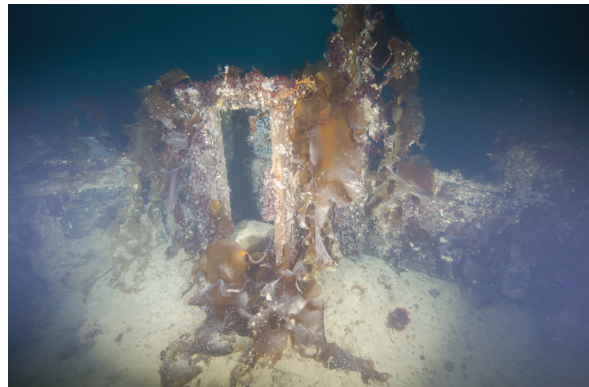
Figure 4.6.6 : Cabinet d'aisance arrière bâbord, en regardant vers l'arrière à bâbord (photo : T. Boyer, Parcs Canada; 90M01570EF).

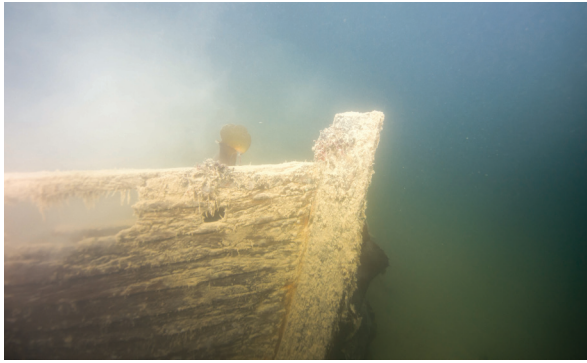
Ainsi, le plus intéressant et le seul artefact trouvé sur le fond marin à ce jour est une petite embarcation de bois qui se trouve à l'arrière-bâbord du *Terror*. L'artefact repose à l'endroit sur le fond, à une profondeur de 23 m; il est presque rempli de

Figure 4.7.1 : Proue de l'embarcation avec l'étrave à droite (photo : T. Boyer, Parcs Canada; 90M1515EF).
