# Épaves-du-HMS Erebus-et-du-HMS Terror

*Étude archéologique subaquatique du HMS Terror  
et fouilles du HMS Erebus 2019*

Projets de l'EAS : 89M et 90M

Rapport de l'EAS : 2021-01

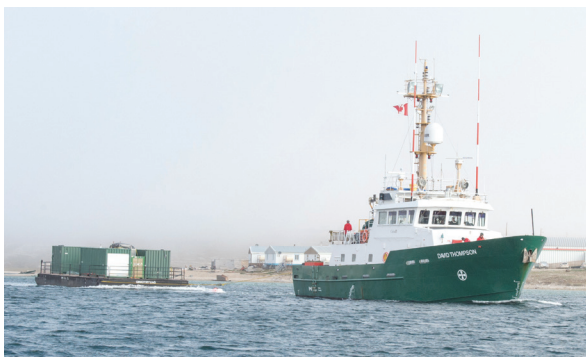
Figure 1.4.2 : La barge de soutien et de plongée *Qiniqtiryuaq* amarrée en position au-dessus d'*Erebus* (photo : T. Boyer, Parcs Canada; 89Mo9878EF).

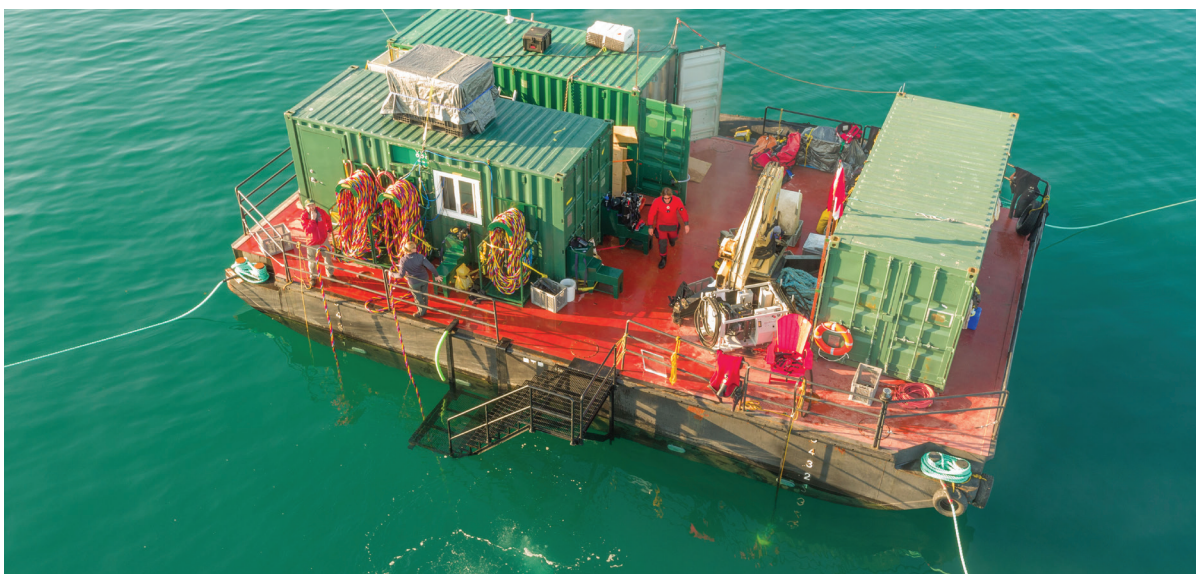
Ancrée au-dessus de l'épave d'*Erebus* à l'aide d'un système d'amarrage en quatre points, la barge de Parcs Canada *Qiniqtiryuaq*, d'une longueur de 15 m, a servi de plateforme de plongée et de fouilles sur l'épave (voir la figure 3.1.1). Depuis 2016, elle a progressivement été équipée de trois

Figure 3.1.1 : Barge de soutien et de plongée *Qiniqtiryuaq* sur l'*Erebus* (photo : T. Boyer, Parcs Canada; 89Mo9958EF).

conteneurs maritimes modifiés de 6 m chacun ainsi que d'une grue hydraulique et d'un escalier de plongée. Le conteneur abritant le matériel de plongée comprend toutes les commandes destinées à la plongée non autonome et autonome, en plus du matériel de communication et de premiers soins, incluant une chambre hyperbare. L'oxygène et les autres gaz de traitement haute pression sont stockés dans des bouteilles de type K, à l'extérieur dans des compartiments adjacents au conteneur. Un autre conteneur est utilisé pour le stockage d'équipements divers : génératrice, compresseurs basse pression pour la plongée non autonome, etc. Le compresseur d'air à haute pression et le groupe hydraulique de l'EAS y sont aussi rangés lorsqu'ils ne sont pas utilisés. Le dernier conteneur est consacré à l'entreposage, au nettoyage, au catalogage, à la photographie et à l'emballage des artefacts remontés au cours des fouilles.

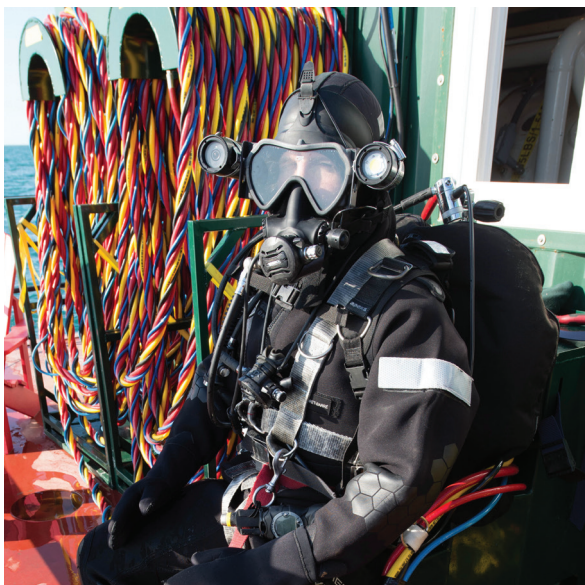
Figure 3.5.1 : L'archéologue subaquatique Alexandre Poudret-Barré porte un équipement léger de plongée non autonome, incluant une combinaison à eau chaude (photo : J. Moore, Parcs Canada; 89M10362EF).

travaux sur *Terror*. En plongée non autonome, l'équipe était composée d'un minimum de sept personnes : deux plongeurs, deux assistants de plongée, un superviseur ainsi qu'un plongeur de secours et son assistant. Un troisième plongeur autonome s'est parfois joint aux autres. Le matériel utilisé pour la plongée non autonome était le suivant : panneau de plongée OTS pour trois personnes; interphone OTS Aquacom MK2; masque intégral OTS Spectrum avec détendeur Apeks; système de communication à trois voies câblé; caméra vidéo AXSUB et lampe de plongée câblés; veste de plongée avec plaque de baudrier; bouteille de secours de 100 pi<sup>3</sup> rattachée au détendeur principal et au détendeur de secours; combinaison à eau chaude ou étanche (figures 3.5.1 et 3.5.2).

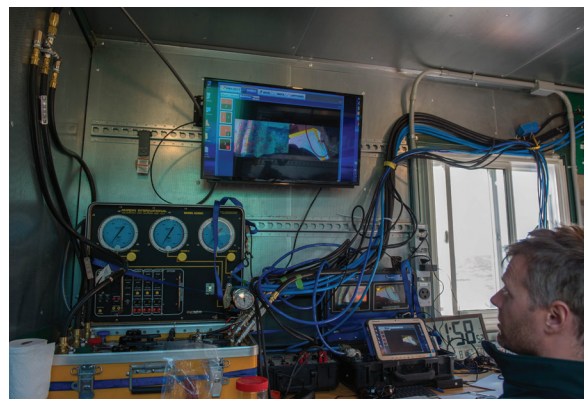
Figure 3.5.2 : Joe Boucher, technologue en systèmes de plongée, supervisant le travail sur *Erebus* depuis le conteneur de plongée (photo : T. Boyer, Parcs Canada; 89Mo9964EF).

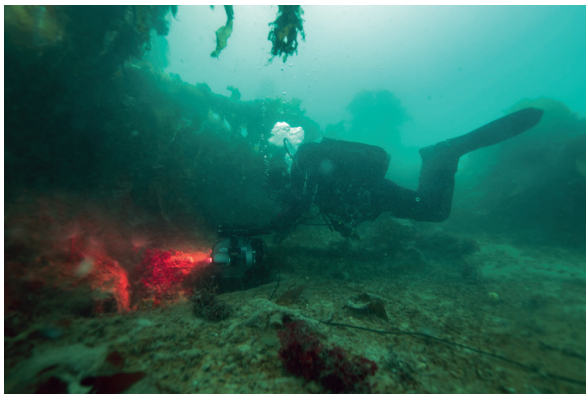
Figure 3.6.1 : L'archéologue subaquatique Jonathan Moore déploie un mini VTG Deep Trekker DTG3 près de la grande écouteille de *Terror* (photo : A. Poudret-Barré, Parcs Canada; 89M1997EF).

Les vidéos de l'intérieur des épaves d'*Erebus* et de *Terror* ont été enregistrées principalement par l'intermédiaire d'un mini sous-marin téléguidé (VTG) Deep Trekker DTG3, équipé d'une caméra HD (figure 3.6.1). L'EAS a aussi utilisé une caméra sur perche de type Panasonic HMR10 avec enregistreur AG-HMR10 (dans leurs caissons respectifs) pour la vidéo de reconnaissance intérieure à chaque point d'entrée de *Terror*, préalablement à l'insertion du véhicule téléguidé.

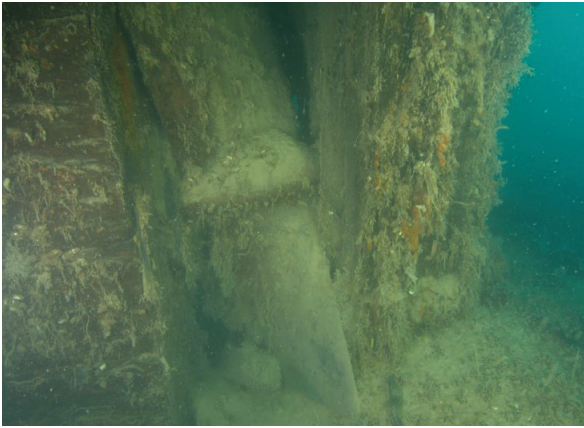
L'une des observations les plus importantes faites en 2019 concerne l'une des deux hélices du navire (chaque navire transportait une hélice de réserve). Contrairement à ce que l'on croyait auparavant (Dagneau et Moore, 2017 : 15), il semble que l'une des hélices de type Smith de *Terror* soit en position

Figure 4.1.2 : Hélice en position de service dans la cage à hélice de *Terror* (photo : M. A. Bernier, Parcs Canada, 90Mo2819EF)

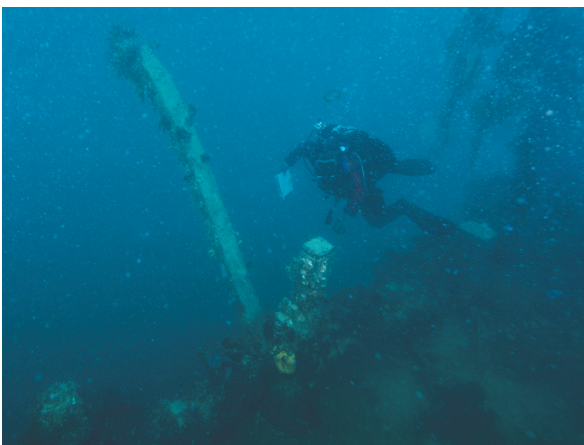
Figure 4.1.3 : Bossoir presque complet sur le côté tribord du pont supérieur, à la hauteur du mât d'artimon (photo : A. Poudret-Barré, Parcs Canada; 90M2129EF).

De chaque côté du navire se trouvent deux paires de bossoirs d'embarcation. Il y a aussi une paire de bossoirs supplémentaire à la poupe. Tel qu'observé en 2017, les bossoirs latéraux ne sont pas du type représenté sur la section transversale de *Terror* et d'*Erebus* de 1839, où les montants sont droits, mais plutôt du type de ceux représentés sur les multiples illustrations de 1845 montrant l'*Erebus* et le *Terror* pendant les premières semaines de l'expédition, ainsi que ceux de HMS *Investigator* de 1848 (NMM, 1848; Stanley, 1845). La partie supérieure des bossoirs est courbée et non droite (figures 4.1.3 et 4.1.4). L'emplacement des bossoirs est toutefois conforme au plan du pont supérieur de *Terror* datant de 1837/1845 (NMM, 1839a). Chaque bossoir latéral est composé d'un montant courbé fixé à l'extérieur du bastingage et d'un support fixé à l'intérieur de celui-ci.

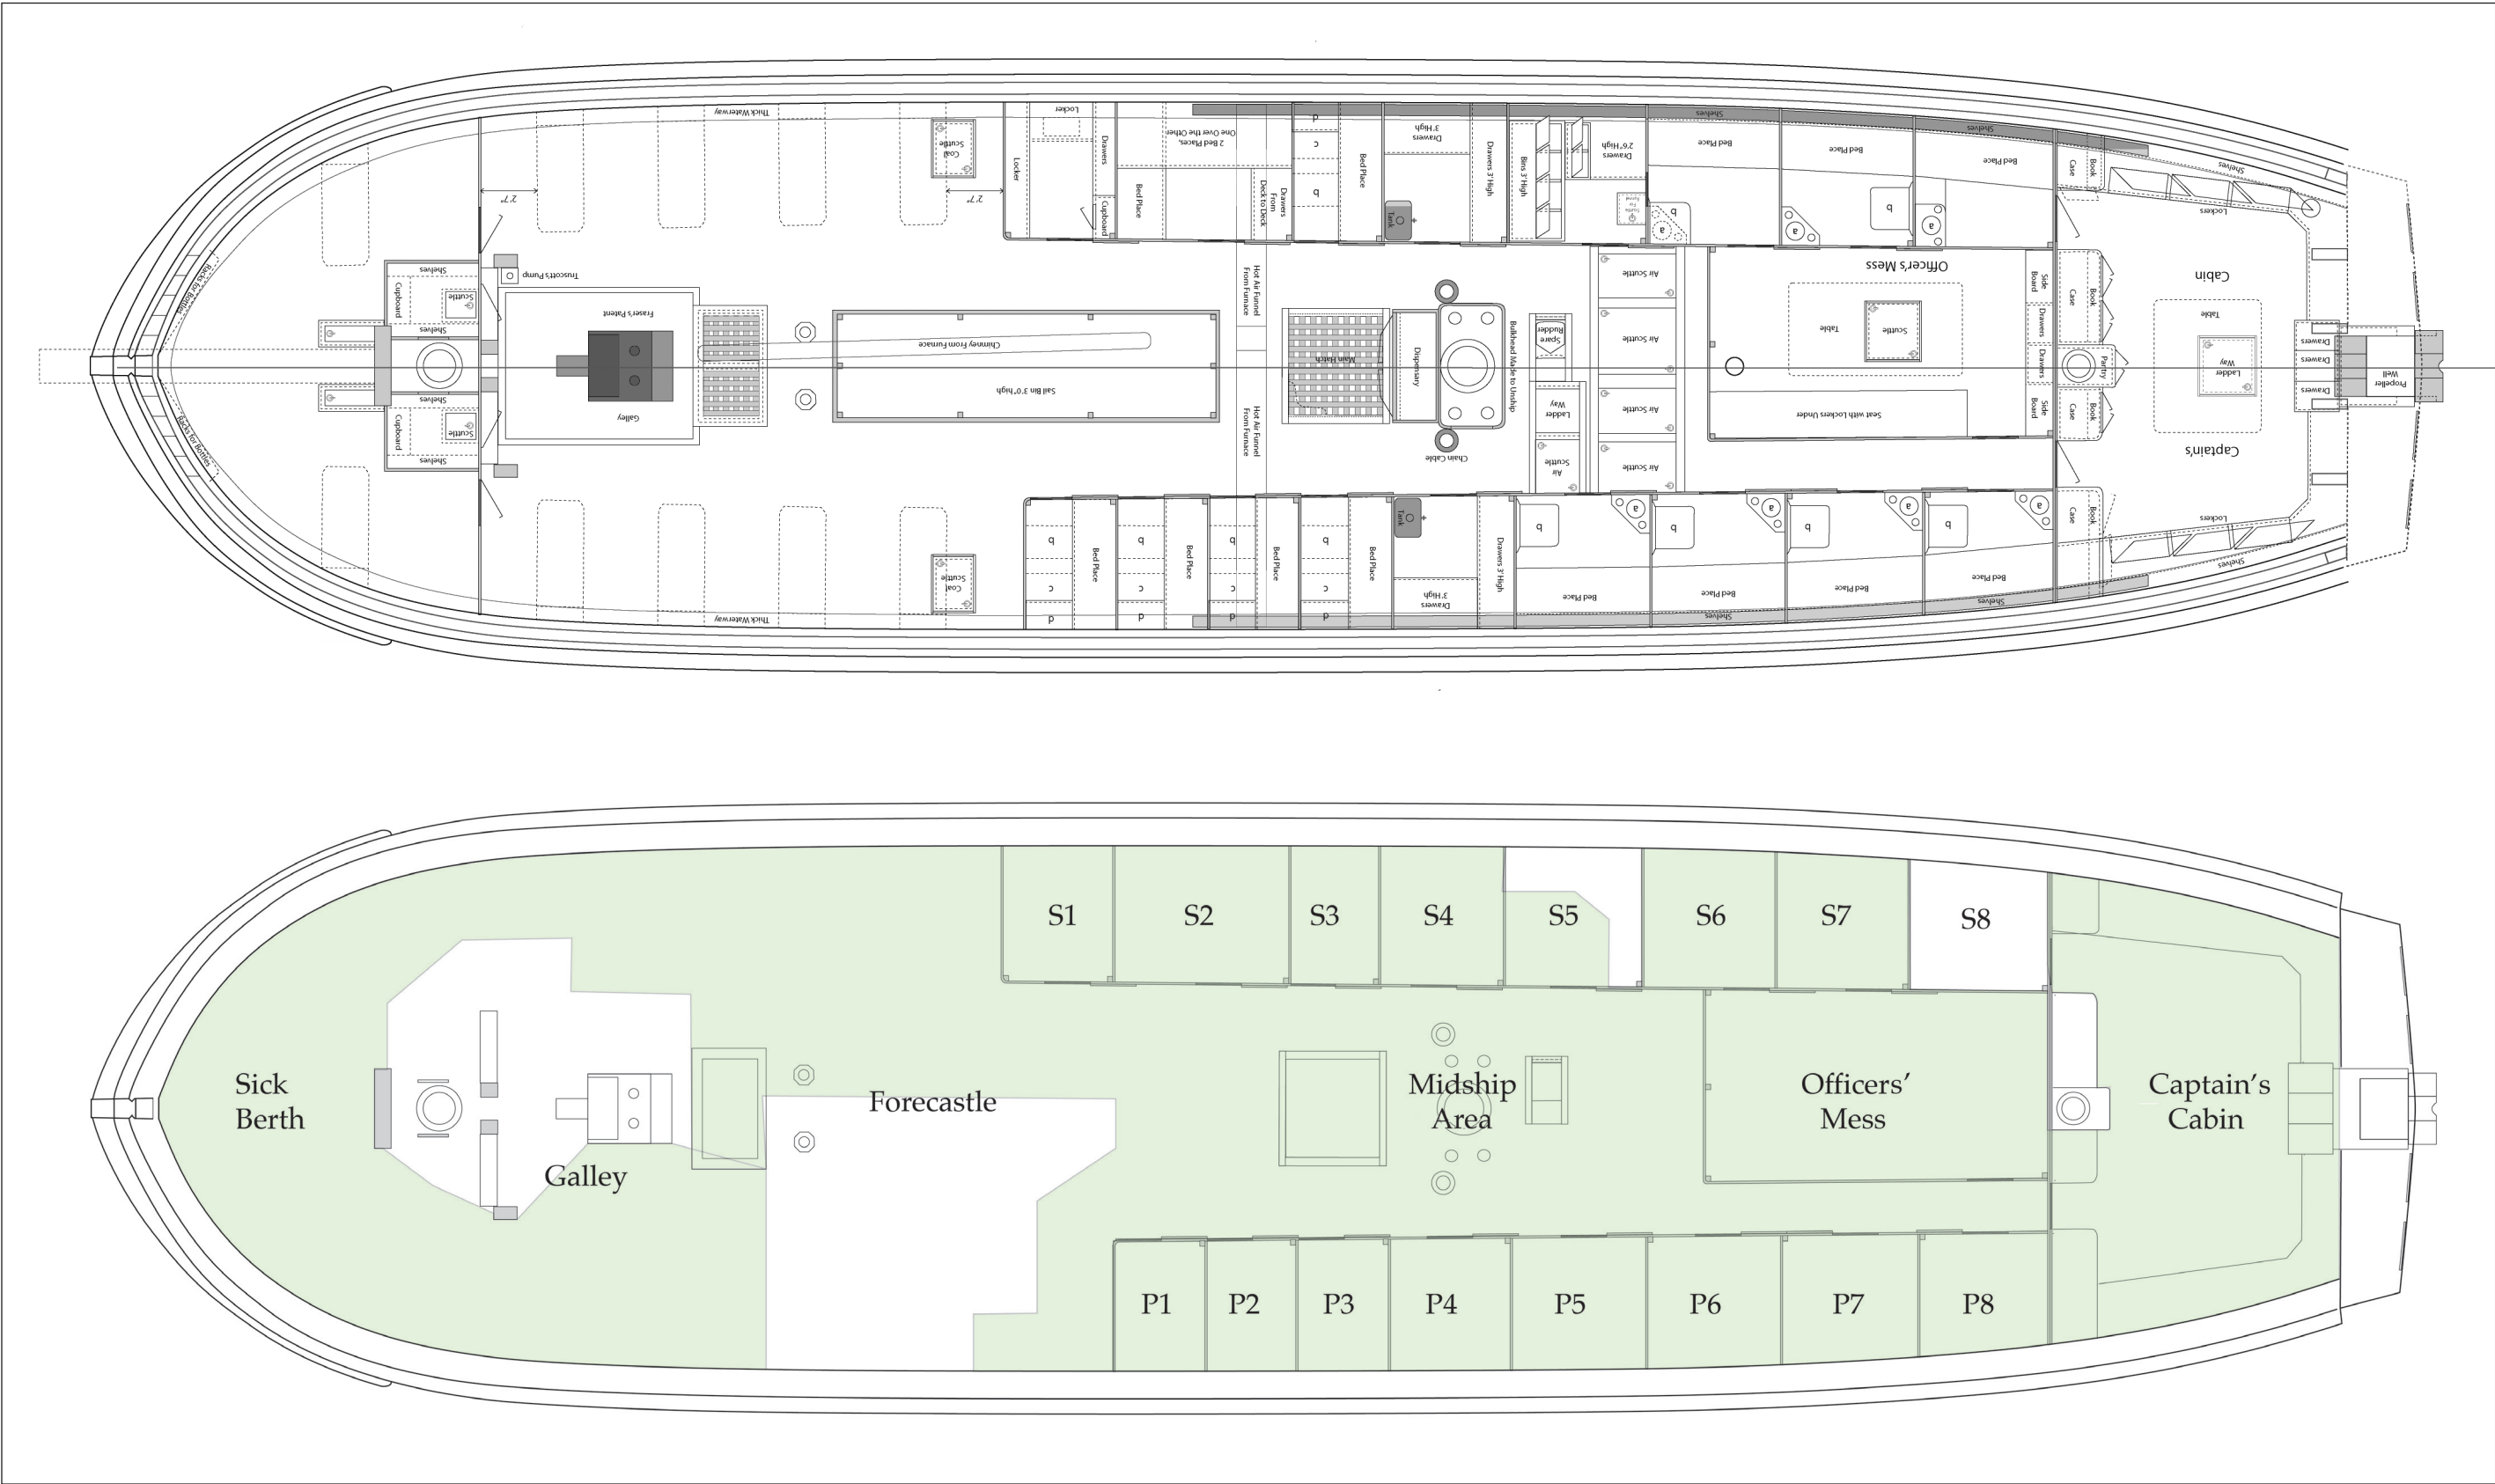
Figure 4.2.4 : En haut : Reconstruction du pont inférieur de *Terror* réalisé par M. Betts d'après les documents intitulés *Plan of the Terror Lower Deck* et *Profile of the Terror*, montrant les modifications apportées en 1837-1839 et en 1845 (dessin : M. Betts, 2016). En bas : Schéma du pont inférieur de *Terror* montrant l'étendue de la couverture vidéo par VTG, ainsi que les noms des divers espaces. Le contour du navire est basé sur les plans de *Terror* (NMM, 1837a; 1837b; Betts, 2016). Les cloisons et les éléments illustrés sont basés sur les données archéologiques (dessin : C. Dagneau et R. Harris, Parcs Canada).

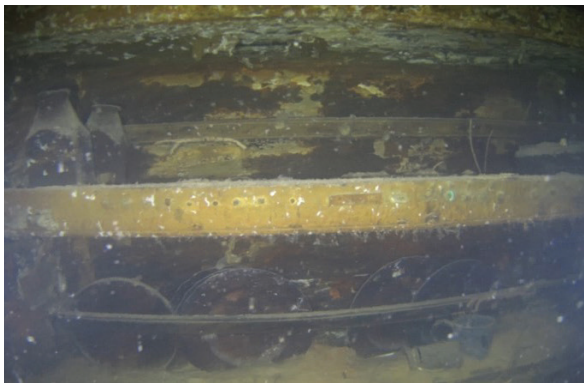
- Des étagères sont présentes entre toutes les courbes verticales de pont. Elles contiennent des assiettes en grand nombre (au moins 16) et des assiettes creuses (6), toutes en céramique, des bouteilles en verre de différents types (22) et d'autres objets moins nombreux : tasses, bocaux et boîtes de conserve (figure 4.2.5).

Figure 4.2.5 : Étagères sur le côté bâbord du quartier d'équipage de *Terror* contenant des assiettes, des assiettes creuses et différents types de récipients (vidéo : R. Harris, Parcs Canada; 90Mo2814EF).

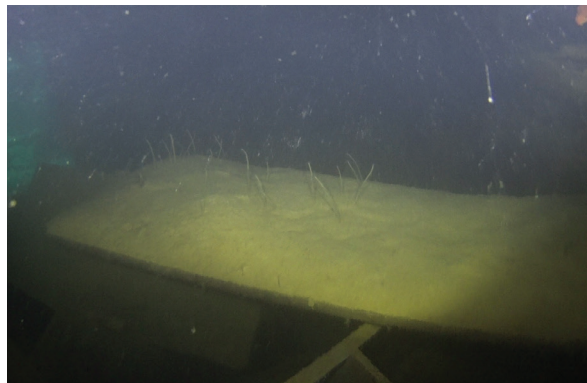
Figure 4.2.6 : Une des tables utilisées par l'équipage est toujours en position sur le côté bâbord du quartier d'équipage, près de la cuisine (vidéo : R. Harris, Parcs Canada; 90Mo2791EF).

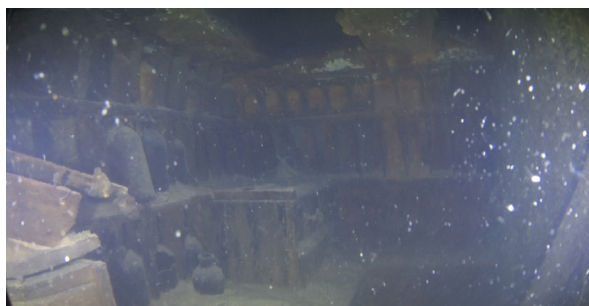
Figure 4.2.7 : Rayonnages et alcôves sur les parois bâbord et arrière de la pièce de rangement P1 (vidéo : R. Harris, Parcs Canada; 90M02755EF).

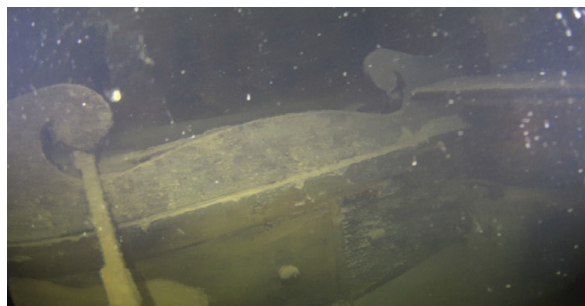
La cabine P2 est équipée d'un lit le long de sa paroi arrière. La traverse du lit et les quatre tiroirs installés dessous sont intacts (figure 4.2.8). Au milieu de la pièce se trouve une chaise. Une partie de la paroi tribord (intérieure) de la cabine s'est effondrée. Un pot de chambre est visible dans l'angle bâbord avant de cet espace. Les étagères contiennent quelques bouteilles, un encrier et ce qui ressemble à une épaulette (comportant au moins deux torsades). La cabine P3 semble

Figure 4.2.8 : Couchette surmontant quatre tiroirs dans la cabine P2 (vidéo : R. Harris, Parcs Canada; 90M2761EF)

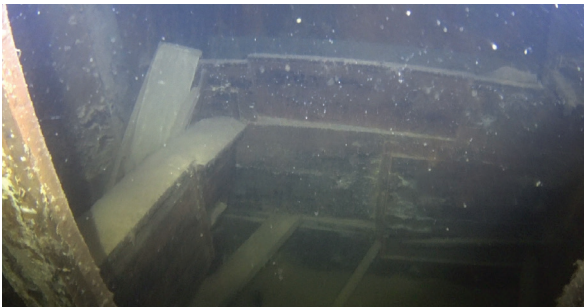
Figure 4.2.9 : Emplacement possible d'une couchette (en haut, à droite) et tiroirs dans la cabine P3 (vidéo : R. Harris, Parcs Canada; 90M2759EF).

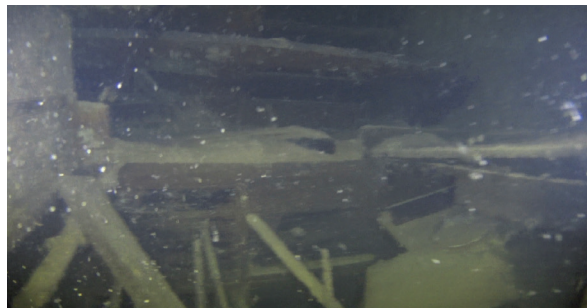
Figure 4.2.13 : Couchette avec tiroirs et étagères murales dans la cabine P7 (vidéo : R. Harris, Parcs Canada; 90M2770EF).

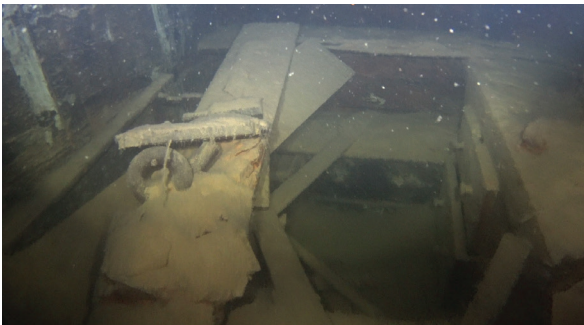
Figure 4.2.10 : Couchette (au centre) et meuble (à droite) avec tiroirs en dessous dans la cabine P4 (vidéo : R. Harris, Parcs Canada; 90M2763EF).

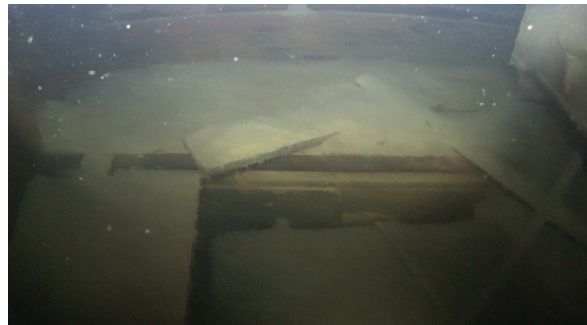
Figure 4.2.12 : Emplacement de la couchette et des tiroirs dans la cabine P6 (vidéo : R. Harris, Parcs Canada; 90M2769EF).

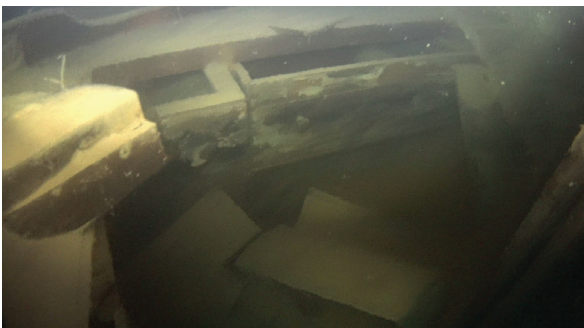
Figure 4.2.11 : Couchette encastrée (en haut), tiroirs et boîtier à sextant (à gauche) dans la cabine P5 (vidéo : R. Harris, Parcs Canada; 90M2766EF).

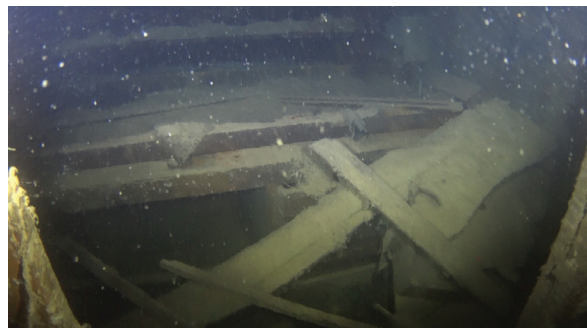
Figure 4.2.14 : Emplacement de la couchette et traverse de lit effondrée dans la cabine P8 (vidéo : R. Harris, Parcs Canada; 90M2772EF).

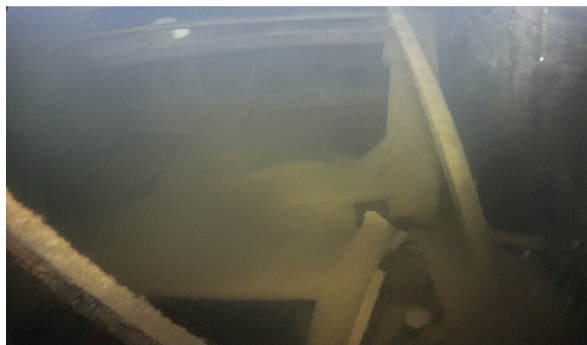
En allant de la proue à la poupe, mais cette fois-ci du côté tribord, il y a d'abord la cabine S1, qui est en fait une pièce de rangement ou un carré (figure 4.2.15). Des meubles et des étagères encastrés non identifiés sont présents sur la paroi (extérieure) tribord et sur celle du devant. Il y a aussi de petites étagères placées en hauteur sur la paroi arrière. Parmi les artefacts visibles, un petit tonneau se trouve au sol, un bol de service et quelques assiettes et bouteilles rangées sur des étagères. Cet espace est peut-être le carré des officiers marins selon le *Plan of the Terror Lower Deck* (Betts,

Figure 4.2.15 : La cabine S1 est soit une pièce de rangement, soit un carré. Il n'y a pas de place visible pour une couchette (vidéo : R. Harris, Parcs Canada; 90M2774EF).

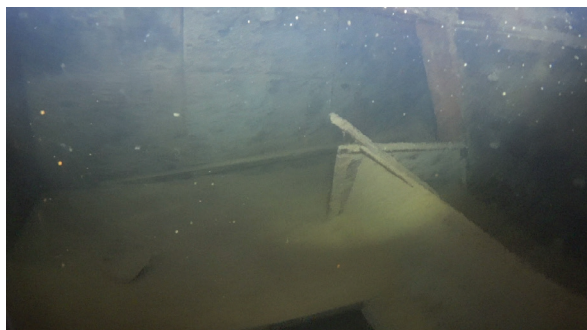
Figure 4.2.16 : Deux des trois emplacements de couchette dans la cabine S2, avec des tiroirs encastrés dans les parois tribord et avant (vidéo : R. Harris, Parcs Canada; 90M2778EF).

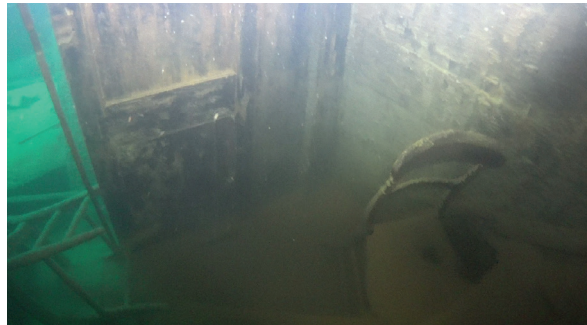
Figure 4.2.20 : Deux chaises dans la cabine S7 (vidéo : R. Harris, Parcs Canada; 90M2788EF).

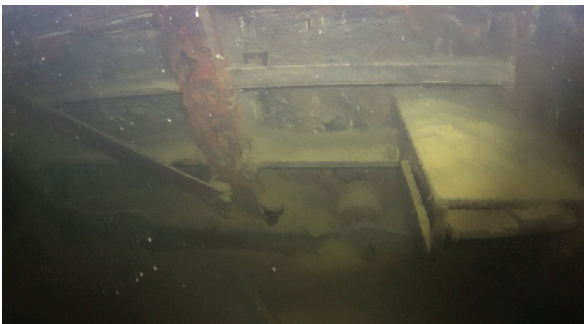
Figure 4.2.19 : Étagères de chaque côté d'une courbe de pont, le long du côté tribord de la cabine S6 (vidéo : R. Harris, Parcs Canada; 90M2786EF).

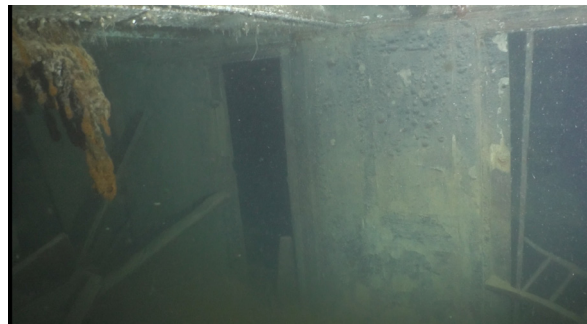
Figure 4.2.21 : Portes des cabines S6 et S7 vues du centre du carré des officiers (vidéo : R. Harris, Parcs Canada; 90M2802EF).

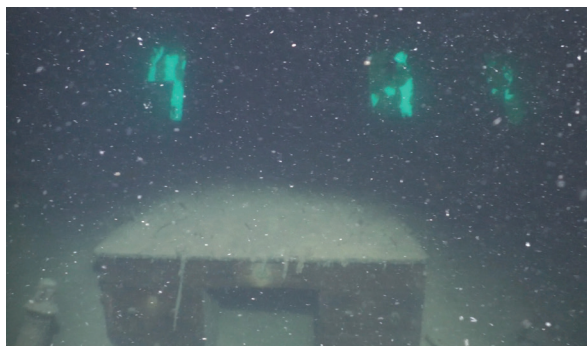
Figure 4.2.22 : Bureau du capitaine Crozier dans la grand-chambre (vidéo : R. Harris, Parcs Canada; 90M2797EF).

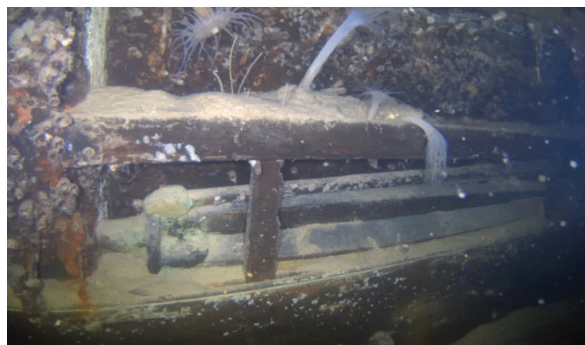
Figure 4.2.24 : Trépied sur l'étagère bâbord dans la grand-chambre (vidéo : R. Harris, Parcs Canada; 90M2815EF).

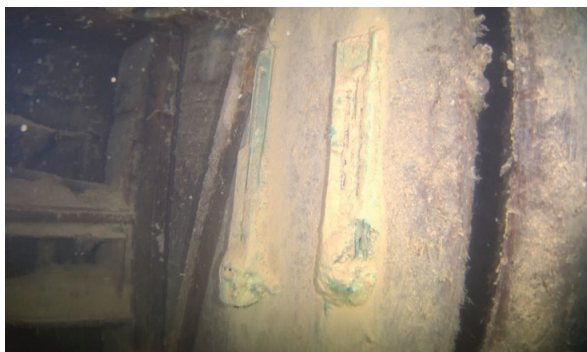
Figure 4.2.25 : Instruments ressemblant à un thermomètre et un baromètre, fixés au mur à côté de la porte de la grand-chambre (vidéo : R. Harris, Parcs Canada; 90M2816EF).

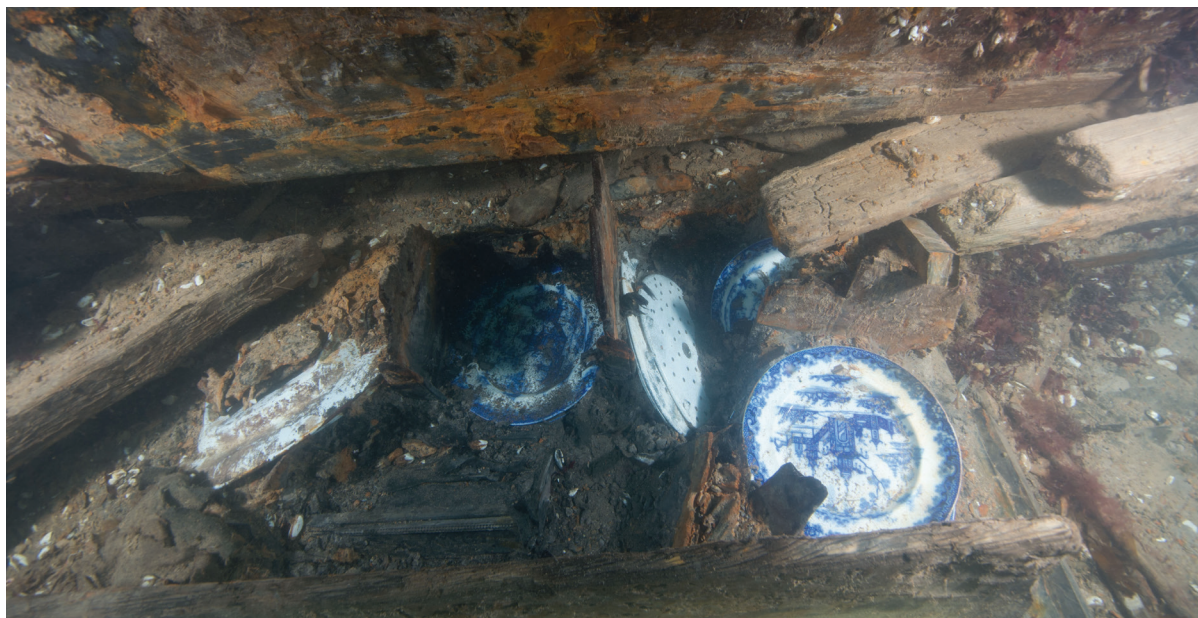
Figure 5.1.1 : Compartiment de rangement 38J201/40J203 dans le réduit présumé du maître valet du capitaine, qui contenait notamment un ensemble de 47 pièces en céramique (photo : C. Dagneau, Parcs Canada; 89M10406EF).

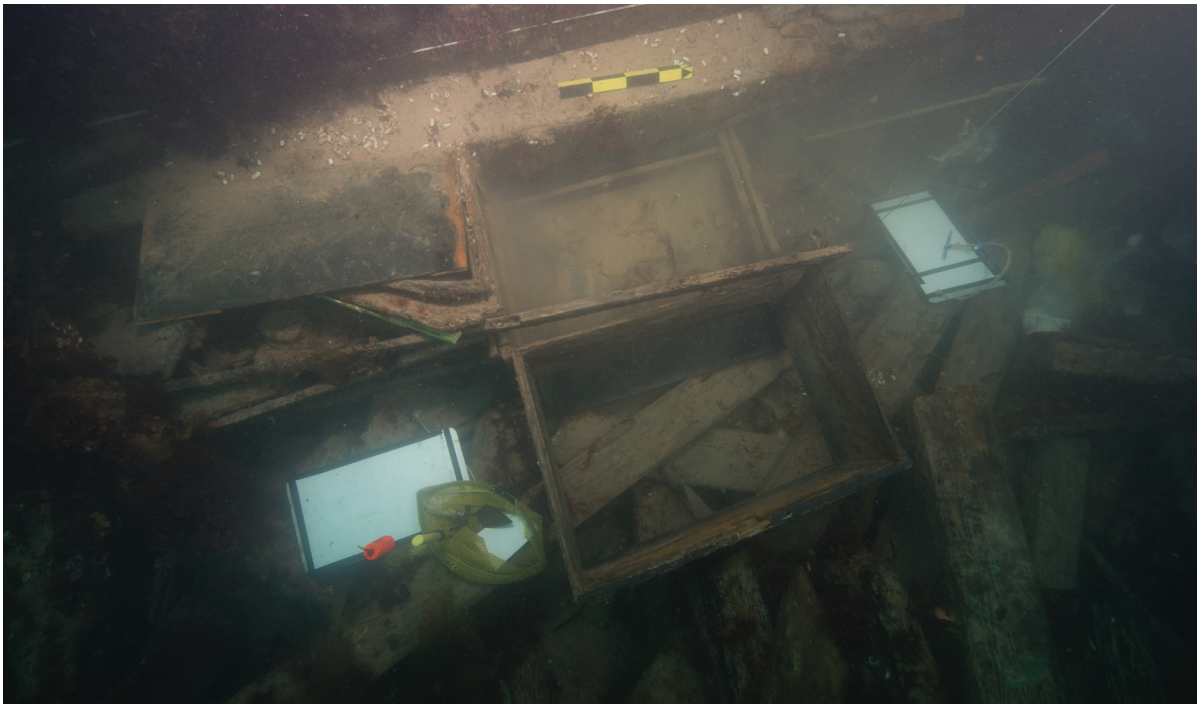
Figure 5.1.5 : Cabine présumée du troisième lieutenant, lors des fouilles de 2019. Sous la couchette, un tiroir récemment fouillé est ouvert. En dessous, un autre tiroir non fouillé contenait une boîte d'épaulettes recouverte de sédiments (photo : T. Boyer, Parcs Canada; 89M10435EF).

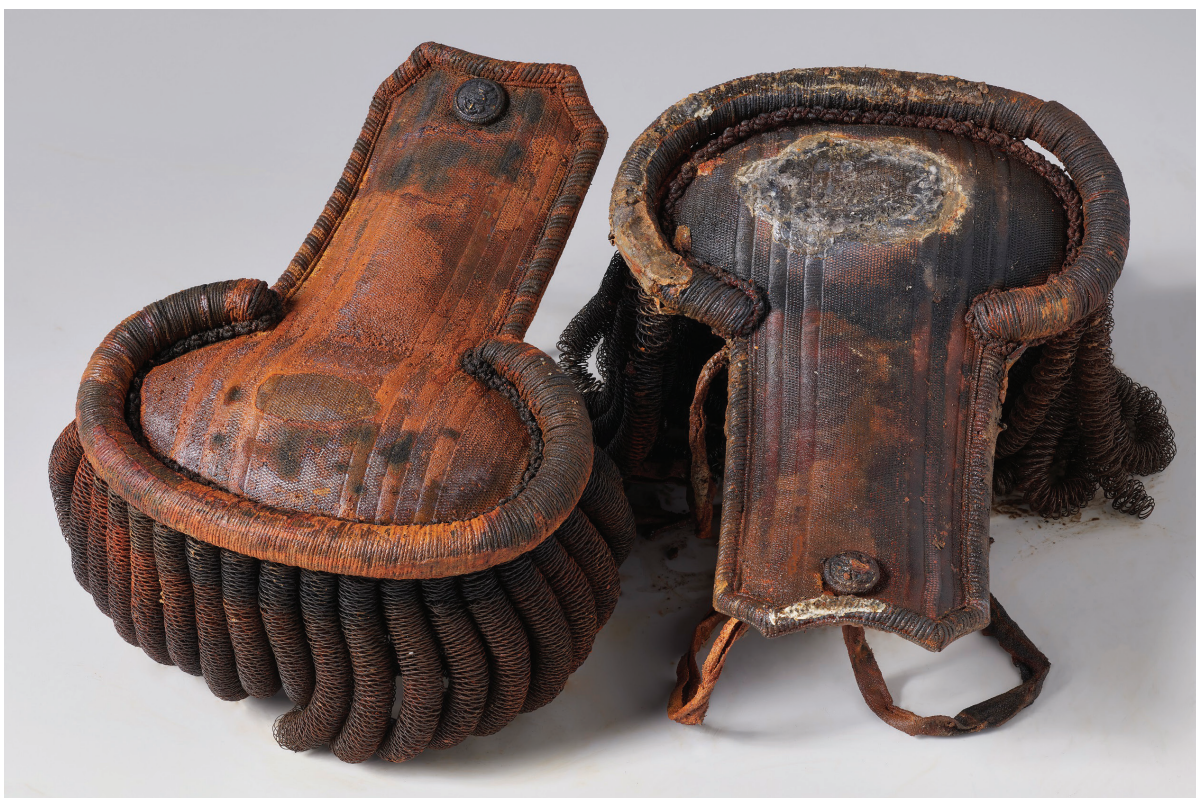
Figure 5.1.6 : Épaulettes de lieutenant (89M40J204-5 et 6), découvertes dans leur boîte, à l'intérieur d'un tiroir sous la couchette présumée du troisième lieutenant (photo : M. Wilson, Parcs Canada; RA9916EF).

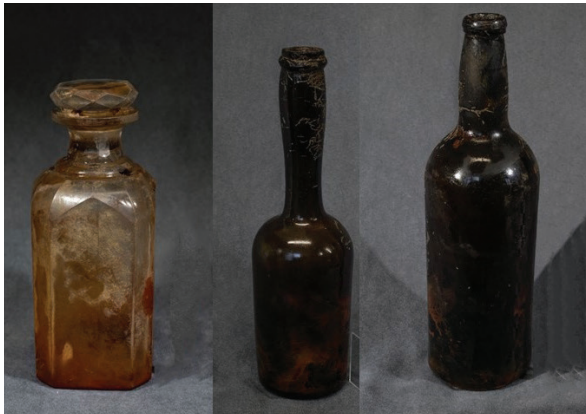
Figure 5.1.8 : Carafe, bouteille à condiment de style Worcestershire et l'une des quatre bouteilles à vin récupérées dans le carré des officiers (46L200). Les bouteilles sont présentées à différents échelles (photos : C. Dagneau, Parcs Canada).

Les travaux de la sous-opération 46L se sont limités à la cartographie et à la collecte en surface de bouteilles facilement accessibles, sans qu'il soit nécessaire de procéder à des fouilles. Le secteur en question est situé à l'avant de la claire-voie du carré des officiers. Ont été récupérés à cet endroit une carafe (ou un flacon d'eau de toilette) avec son bouchon, observée en 2017, ainsi que quatre bouteilles à vin et une bouteille à condiment de style Worcestershire. La plupart des récipients étaient encore munis de leur bouchon de liège (figure 5.1.8). À noter que la carafe a été observée

à différents endroits au cours des années précédentes dans l'espace du carré des officiers et que ce lieu est celui où elle aurait été rangée à l'origine. Pour l'instant, il est encore difficile de comprendre cet espace, puisque cette unité d'excavation a été à peine étudiée. Toutefois, les bouteilles et leur contenu, comme ceux récupérés dans les autres secteurs de fouilles, seront soumis à une analyse chimique détaillée en vue de déterminer leur contenu et leur provenance.
