# BULLETIN DE RECHERCHES

N<sup>o</sup> 120

Décembre 1979

Recherches archéologiques au parc historique national du fort Rodd Hill, 1978

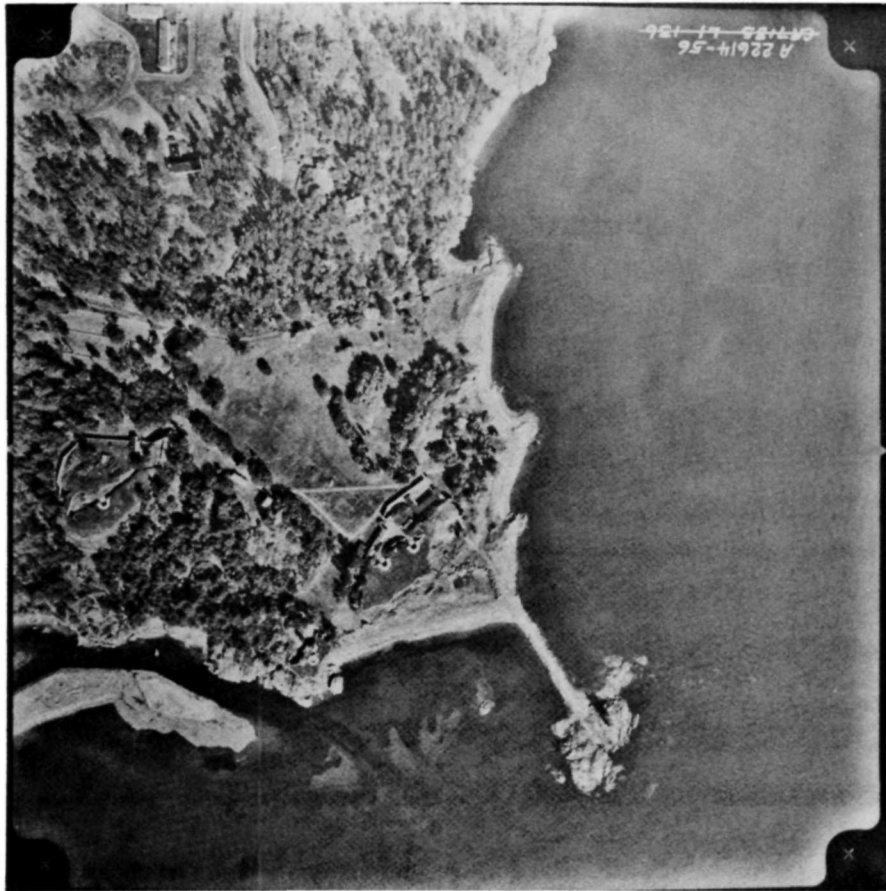
- 1 Photographie aérienne du fort Rodd Hill prise le 30 octobre 1971. On y distingue très bien les emplacements des canons de batterie et les autres ouvrages du fort (voir fig. 2).

Le parc historique national de fort Rodd Hill se trouve à l'extrémité sud de l'île Vancouver, là où le port d'Esquimalt s'ouvre sur le détroit Juan de Fuca (fig. 1 et 2). En 1879, on envisagea la possibilité de construire des fortifications côtières à cet endroit stratégique (Greenough 1977: 34). En 1887, le British Colonial Defence Committee proposa de construire, au fort Rodd Hill, des batteries capables de recevoir trois canons de 6 pouces à chargement par la culasse, proposition à laquelle le British Secretary of State for War donna son accord en 1888 (Greenough 1977: 34). Les plans des hautes et basses batteries du fort Rodd Hill furent terminés en 1893 et les travaux entrepris en 1895.

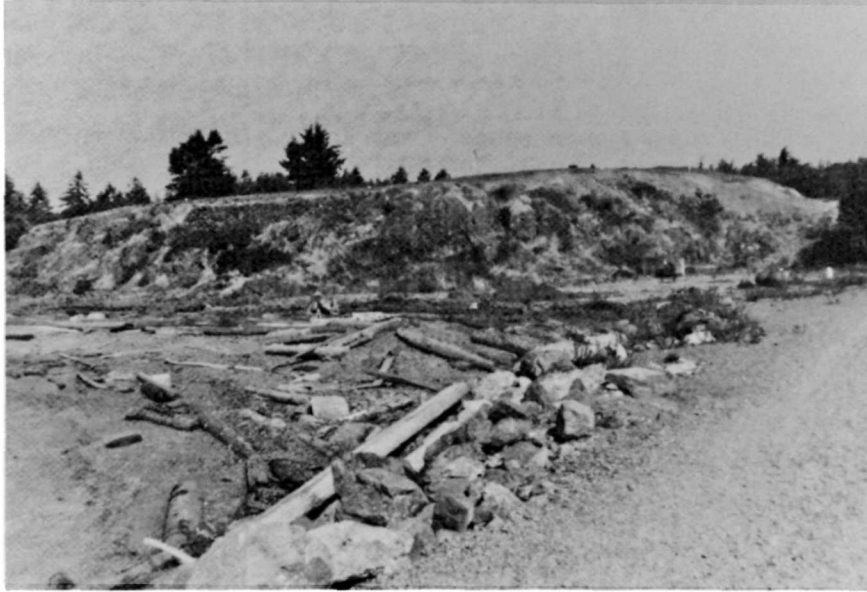
- 3 Vue d'ensemble des flancs sud et est de la basse batterie. Photographie prise en direction nord-ouest. (Photo: S. Rogers.)

L'opération 1 fut délimitée de manière à englober toutes les fouilles qui seraient faites dans l'escarpe de la basse batterie du fort Rodd Hill (fig. 3). Nous avons ouvert un total de 14 sous-opérations sur le bord de l'escarpe du glacis, au-dessus du mur de soutènement de la basse batterie (fig. 4).

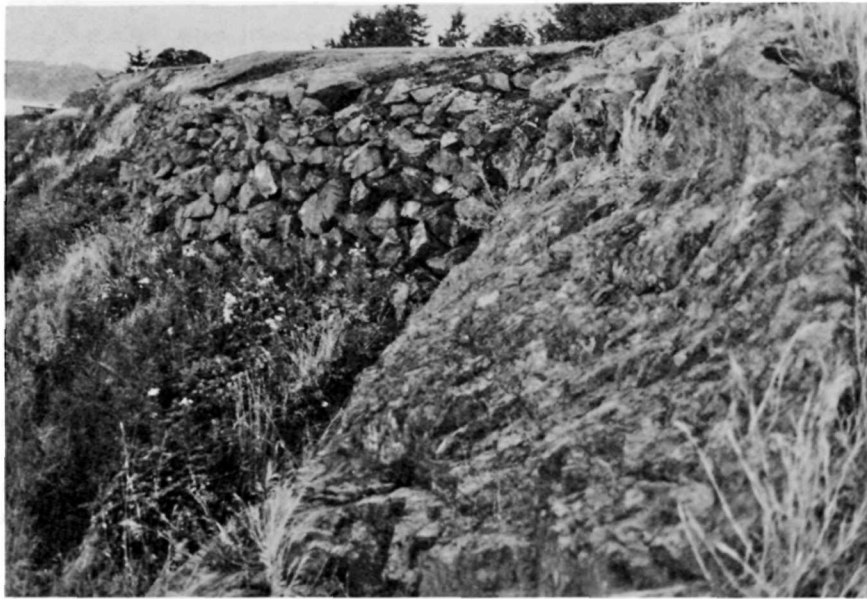
- 4 Vue d'ensemble du dessus et du rebord extérieur de la partie la mieux conservée du mur de soutènement associé à l'escarpe de la basse batterie. Cette partie du mur de soutènement se trouve à l'extrémité est du flanc sud de la batterie. Photographie prise en direction ouest. (Photo: H. Rogers.)

Le long des flancs ouest, sud et est de la basse batterie, il y avait un mur de soutènement formé de pierres sèches grossièrement taillées. Ce mur aurait servi à prolonger en hauteur la face de roche saine et à protéger les canons, à prévenir l'érosion des couches de terre et de roche déposées sur la roche saine et à créer un obstacle difficile à escalader pour l'ennemi lancé à l'assaut du fort.

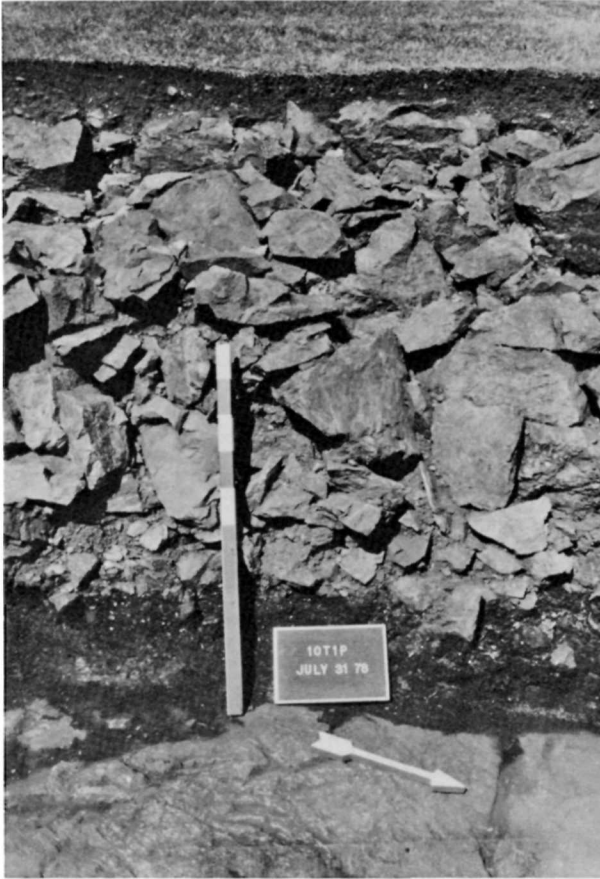
5 Profil ouest d'une tranchée archéologique sur l'escarpe de la basse batterie. De haut en bas, il y avait des couches de remblai de terre, une couche de remblai rocheux, d'autres couches de terre et la roche saine, roche-mère. (Photo: S. Rogers.)

Sous la couche de gazon du glacis, nous avons mis au jour plusieurs couches de remblai de composition différente (fig. 5). Dans certaines couches, nous avons trouvé des fragments de coquillages marins et, parfois, des artefacts préhistoriques d'os et de bois d'animaux. Cependant, la majorité des couches mises au jour et des artefacts récupérés au cours des fouilles dataient de l'époque historique. La collection d'artefacts historiques de l'opération 1 comprenait, entre autres, des tessons de verre et de céramique, des clous découpés et en fil métallique, un sou canadien de 1911, un sou américain de 1917, une lame de rasoir à main, des crampillons de clôture, des fragments de béton, de briques, de tuiles de drainage, de charbon, de charbon de bois, de crayon de lampe à arc, des capsules de bouteille et quelques morceaux de pipes de terre. Nous avons également trouvé de nombreuses cartouches vides de divers calibres, dont plusieurs douilles de calibre .303 datant d'entre 1940 et 1943. Deux trous de poteaux ou traces de trous de poteaux, associés à un poteau de cèdre fendu de 6 pieds de hauteur et à une clôture de fil métallique installée entre 1945 et 1967 environ, ont également été mis au jour durant les fouilles sur l'escarpe de la basse batterie.

Sous le remblai, nous avons mis au jour une couche de pierres fragmentées. A certains endroits, ce remblai rocheux était à même la roche saine, tandis qu'à d'autres, il y avait des couches de sol entre le remblai rocheux et la roche saine. Nous n'avons pas enlevé cette couche rocheuse dans aucune des tranchées ouvertes. Ces pierres qui servirent à la construction du mur de soutènement et au remblayage ont sans doute été obtenues par dynamitage de la roche saine à certains endroits du flanc nord de la basse batterie. Cette couche rocheuse ceinturait la zone entre les emplacements de canons et le mur de soutènement de la basse batterie et, en outre, comme elle était recouverte de terre, offrait un bon tampon pour absorber le feu de l'ennemi (Greenough 1977: 32).

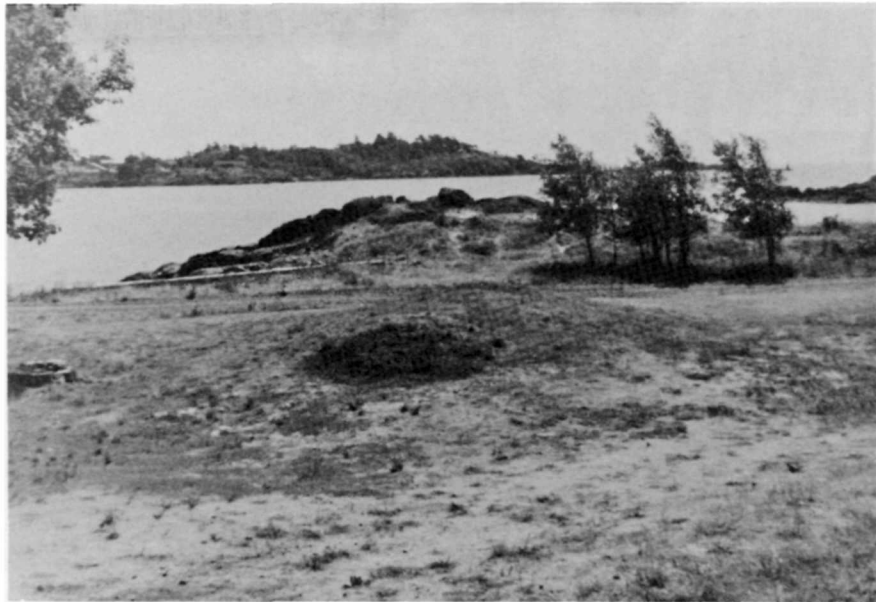
6 Zone du dépotoir de coquillages au sud-est de la salle des tracés de route de la forteresse, avec, à l'arrière plan, l'entrée du port d'Esquimalt. Le grand tertre oblong (centre) constitue un des principaux dépotoirs du site. (Photo: S. Rogers.)

Des fouilles archéologiques ont été faites à cet endroit aux fins d'autoriser l'installation de câbles souterrains d'électricité et de télécommunications (fig. 2 et 6). On demanda aux archéologues d'évaluer l'étendue et la nature des dépôts culturels à l'endroit où l'on proposait de faire les travaux d'excavation et, au besoin, de recommander d'autres tracés pour les câbles. Nous avons proposé deux autres tracés qui, tous les deux, réduiraient au minimum les perturbations du dépotoir.

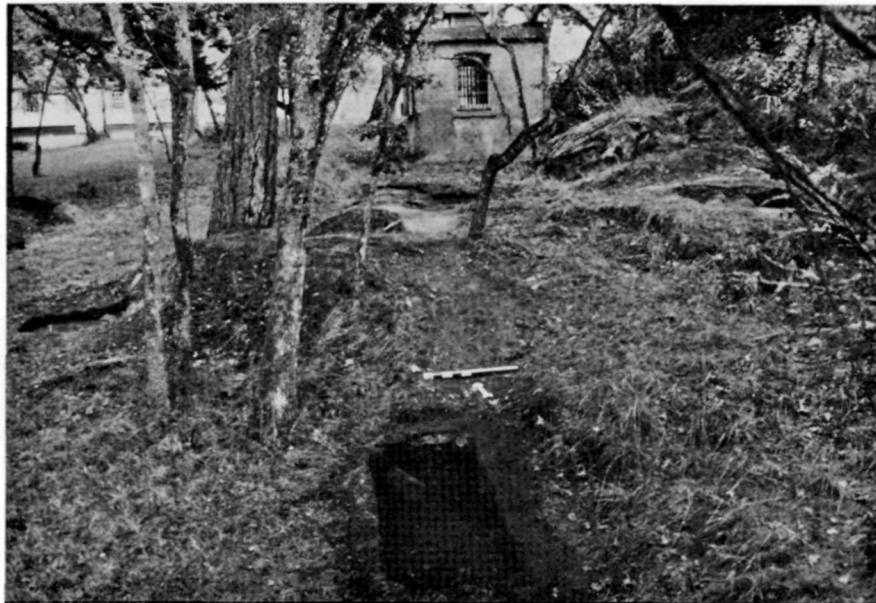
8 Vue d'ensemble du dépotoir de cendres et d'ordures (10T4). A noter, l'atelier du forgeron et le logement des officiers datant de la seconde guerre mondiale, à l'arrière plan. Photographie prise en direction nord-est. (Photo: S. Rogers.)

sous-officiers brevetés, qui fut construit en 1897 et occupé jusqu'en 1948, et, dans une moindre grande mesure, à l'atelier du forgeron qui fut construit en 1901. Les fouilles de l'opération 4 visaient à déterminer les limites du dépotoir et à fournir une collection d'artefacts destinée aux expositions d'interprétation du parc (fig. 8).
