# BULLETIN DE RECHERCHES

N° 256

Recherches archéologiques à la terrasse Dufferin,  
Québec - 1985

Monique Élie et Roxane Renaud  
Histoire et Archéologie, Parcs Canada, Québec  
1986

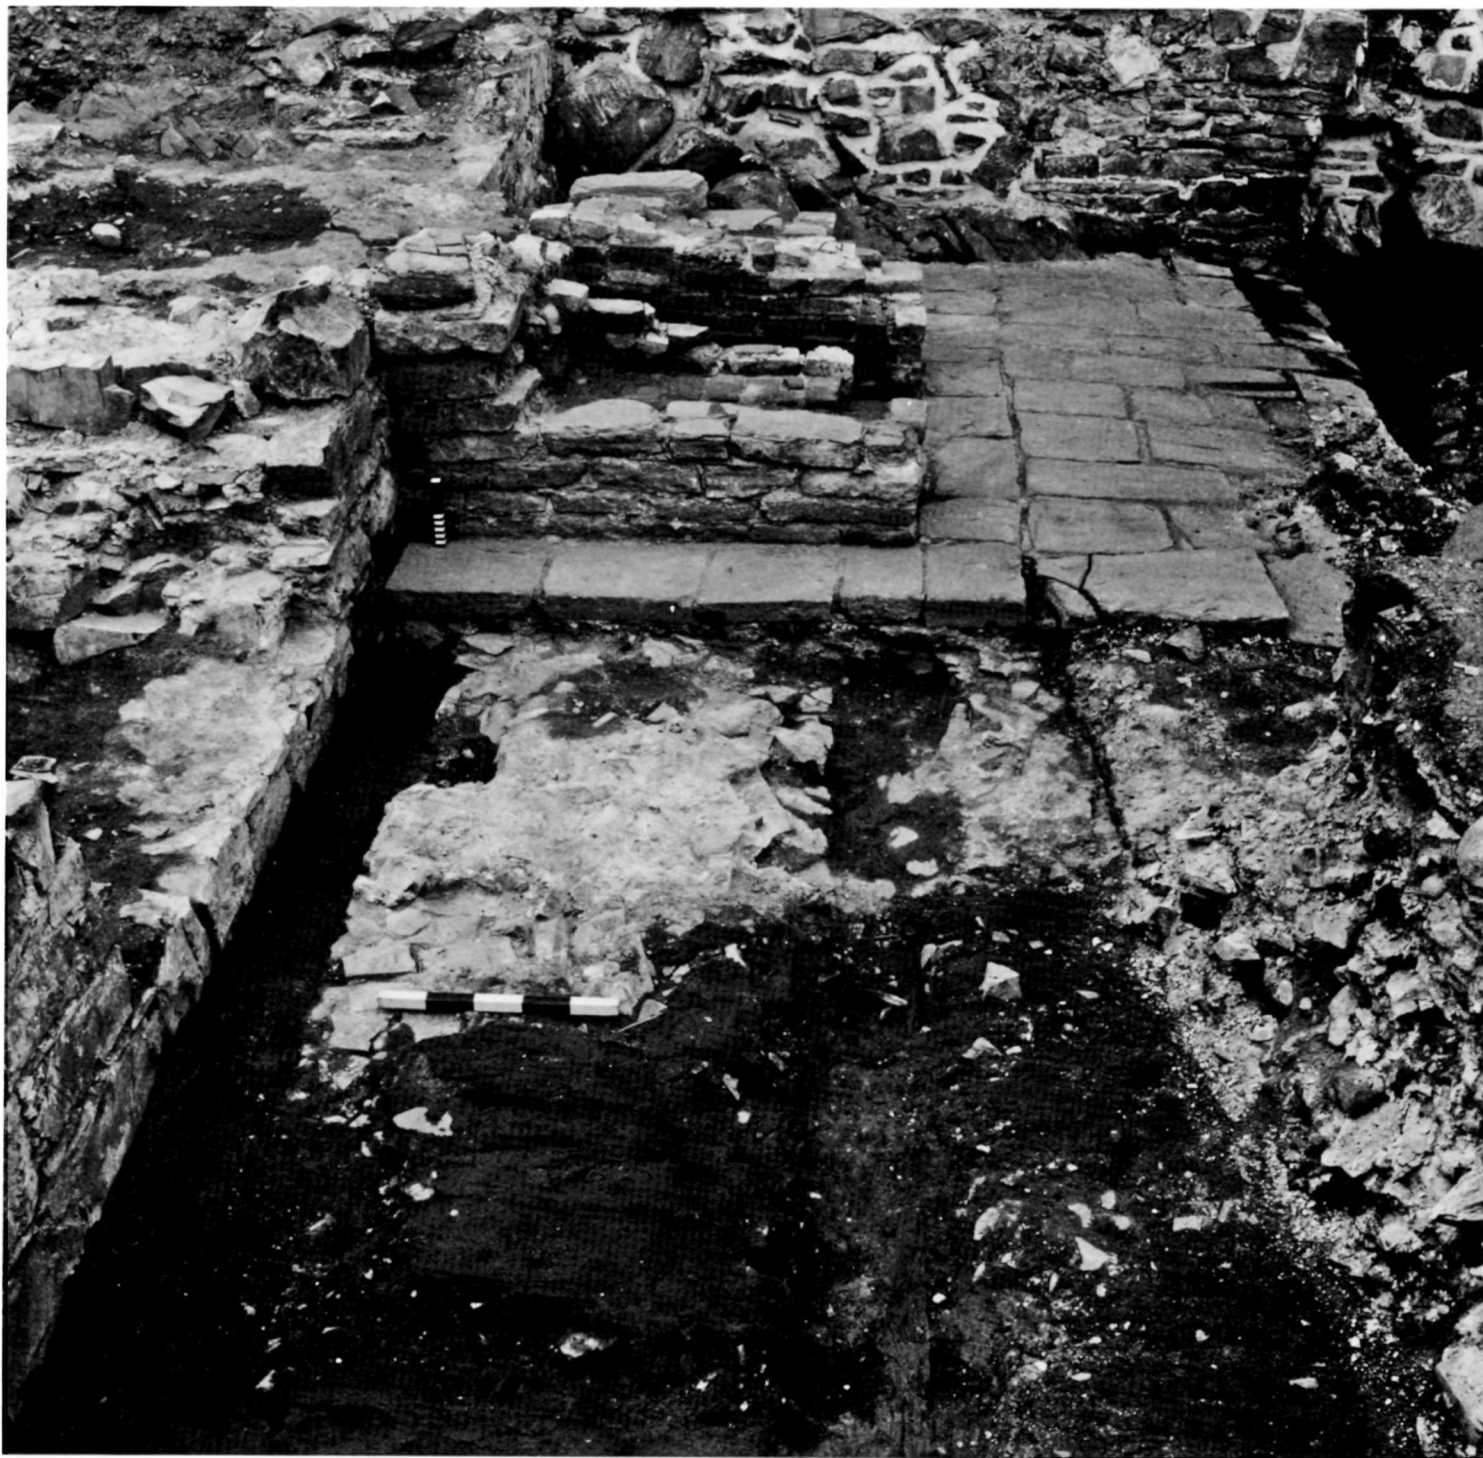
Fig. 4 Le bâtiment mitoyen: plancher de bois, dallage et base de cheminée. (Photo: Michel Elie; 38G85R54X-8.)

n'en ont repéré aucune trace à l'intérieur du bâtiment. Toutefois deux bases de cheminée ont été trouvées à l'extérieur de la serre, aux extrémités nord-est et nord-ouest de celle-ci, dans ce qu'il est convenu d'appeler le bâtiment mitoyen (fig. 1, n<sup>os</sup> 6 et 7). En plus des bases de cheminée, un dallage de pierres de grès (fig. 1, n<sup>o</sup>8), ainsi que les restes d'un plancher de bois (fig. 1, n<sup>o</sup>9) ont été dégagés à l'extrémité ouest de l'étroit bâtiment situé entre la serre et la glacière (fig. 4). Les couches de démolition et d'occupation fouillées au niveau de l'aire de circulation ont livré, outre quelques objets à usage domestique, de nombreux fragments de tôle à toiture, du verre à vitre et de la quincaillerie de bâtiment. De plus, le dépôt comprend des objets reliés à l'horticulture (pots à plante, arrosoirs) et des contenants utilisés pour la cuisson des aliments, mais la caractéristique de l'assemblage se résume à la présence de milliers d'ossements et d'écaillés de poissons dont les résultats de l'analyse en cours permettront peut-être aux archéologues de connaître la fonction du bâtiment mitoyen. Celle-ci serait-elle reliée au dépeçage des poissons et autres denrées conservés dans la glacière située à proximité?

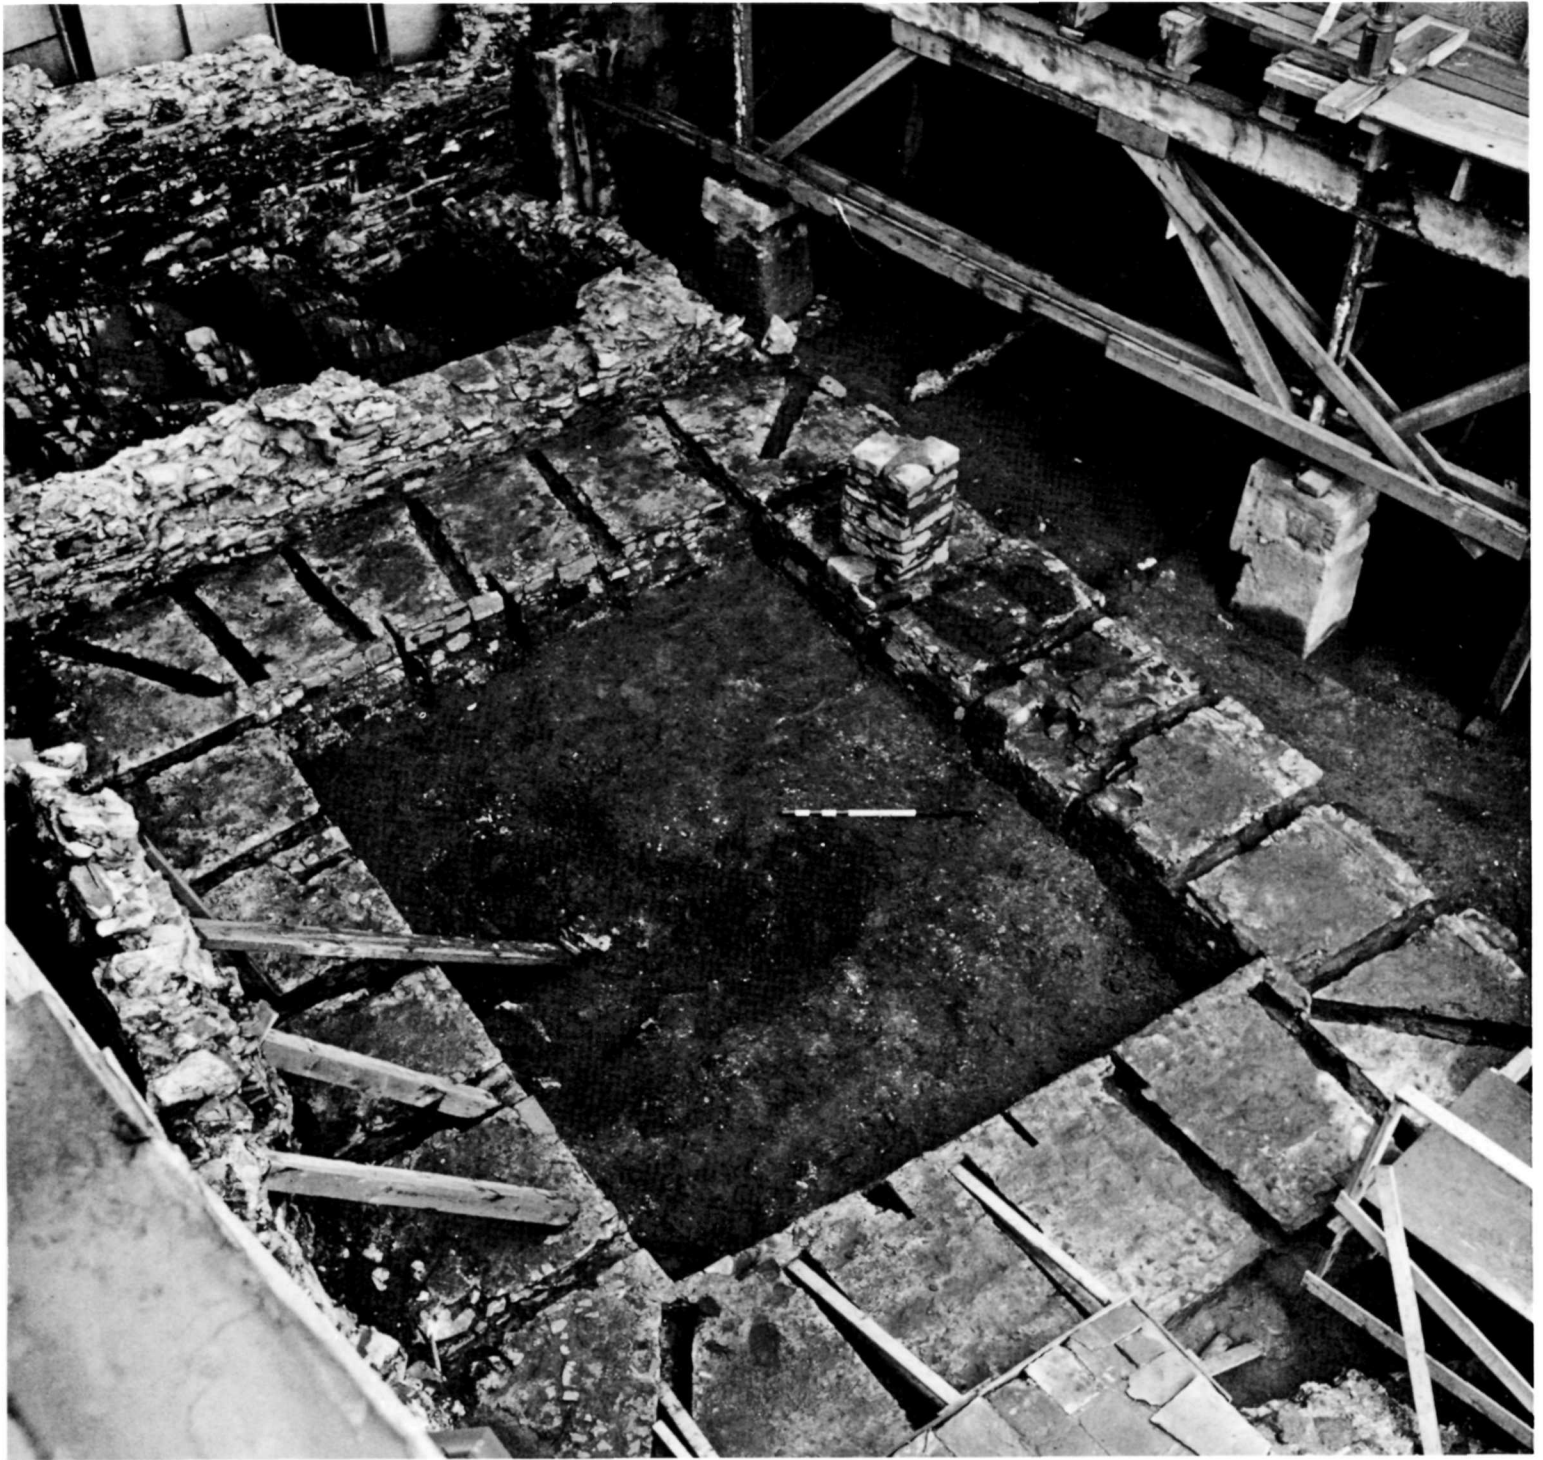
Fig. 5 Vue d'ensemble des vestiges de la glacière et du hangar à bois. (Photo: Michel Elie; 38G85R102X-8.)

L'édifice rectangulaire est imposant: plus de 9 m de longueur sur un peu moins de 8 m de largeur (fig. 1, 5). Sa partie inférieure servait à la conservation de la glace alors que sa partie supérieure pouvait être utilisée pour entreposer des denrées périssables. L'architecture de l'ouvrage est soumise à ces fonctions. Le sous-sol, excavé dans le roc, est tapissé de quatre murs de maçonnerie de calcaire et mortier, dont le sommet mesure environ 1,50 m d'épaisseur (fig. 1, n°17). Le parement intérieur de ceux-ci est incliné vers le centre de l'ouvrage à la manière des parois d'un entonnoir. C'est dans la cuve ainsi formée que l'on entassait la glace. L'eau de la fonte s'écoulait vraisemblablement dans un drain placé au fond. Ce canal n'a pas été retrouvé, la fouille de l'intérieur du réservoir n'ayant pas été terminée cette année.

Le bûcher, dont environ le tiers seulement a été exploré par les archéologues, est, comme la glacière, un édifice assez important (fig. 1, 2, 5). De forme irrégulière, il mesure jusqu'à 8 m de largeur à son extrémité sud. Ses fondations de maçonnerie (calcaire et mortier) reposent en grande partie sur le roc (fig. 1, N°22). Celles du mur ouest portent trois encastremets dans lesquels étaient insérées les solives de cèdre qui supportaient le plancher de pin du hangar (fig. 1, n°25). Par contre, aucun encastrement n'a été retrouvé dans les fondations du mur opposé, celles-ci ayant été dérasées à un niveau inférieur. L'examen des vestiges nous porte à croire que le bûcher a été élevé en même temps que la glacière, plutôt qu'à la date indiquée dans le rapport historique (1769) (Ethnotech 1983:106). Les fondations du mur est du bâtiment (fig. 1, n°23) ont cependant été refaites ultérieurement, probablement lors de la reconstruction de l'ouvrage en 1818 (Ethnotech 1983:106-107). Le mur est alors réorienté (fig. 1, n°24) de façon à élargir l'étroit passage laissé par l'érection d'une cuisine au sud du château Saint-Louis quelques années auparavant (fig. 2).
