BULLETIN DE RECHERCHES

N° 257

Intervention archéologique au parc historique national de la maison George-Etienne Cartier, à Montréal

Pierre Drouin

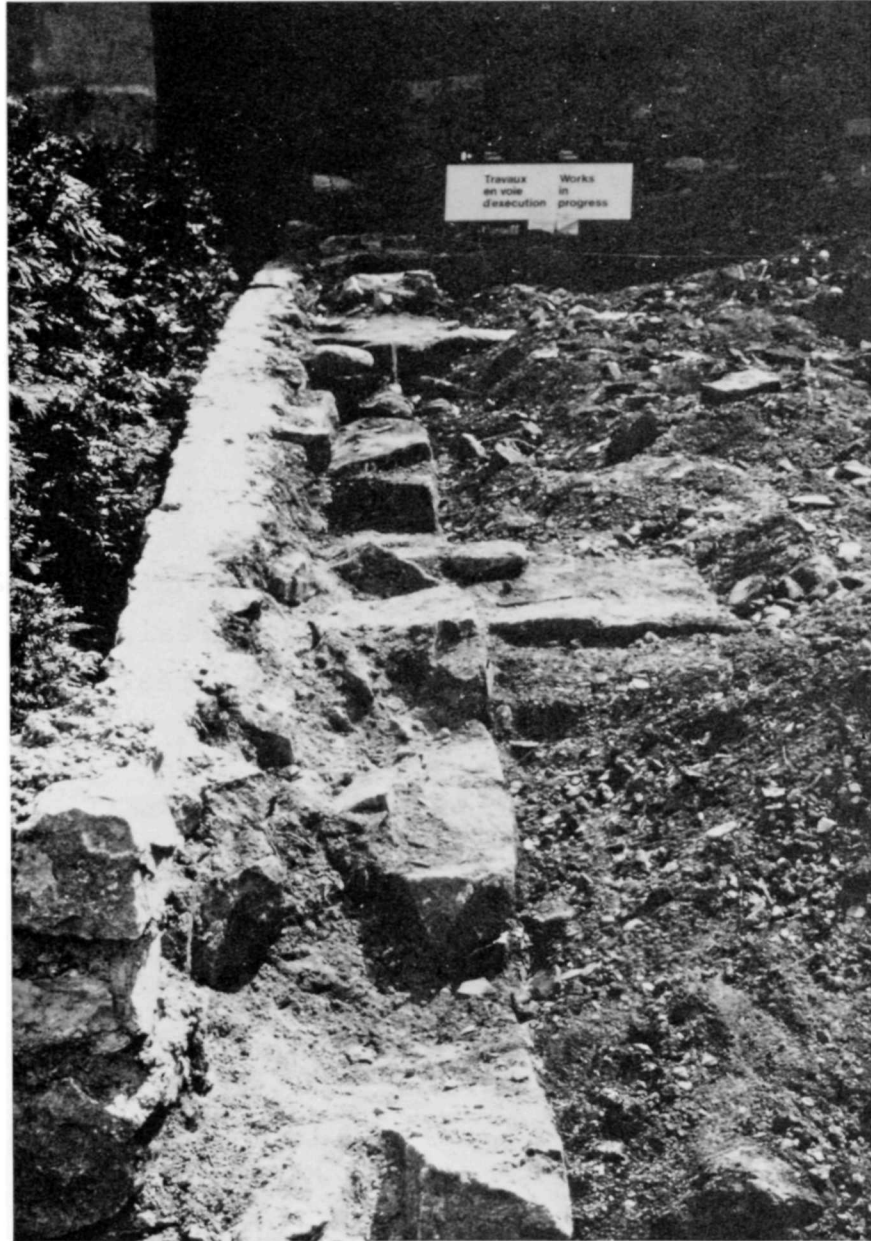
Figure 1

Vestiges apparents avant le début de l'intervention archéologique dans la cour arrière de la maison George-Etienne Cartier.

sence de vestiges de bâtiments à l'arrière de la cour (fig. 1). Ceux-ci consistaient en une fondation en maçonnerie dont la largeur variait de 0.45 m à 0.76 m sur une longueur totale de 17.67 m. La profondeur de la fondation n'était pas connue. D'autre part, une étude historique portant sur l'évolution structurale de la propriété (Lacombe 1977) révélait qu'au moins deux bâtiments s'étaient succédés dans l'aire devant être bouleversée par les travaux (fig. 2 et 3).

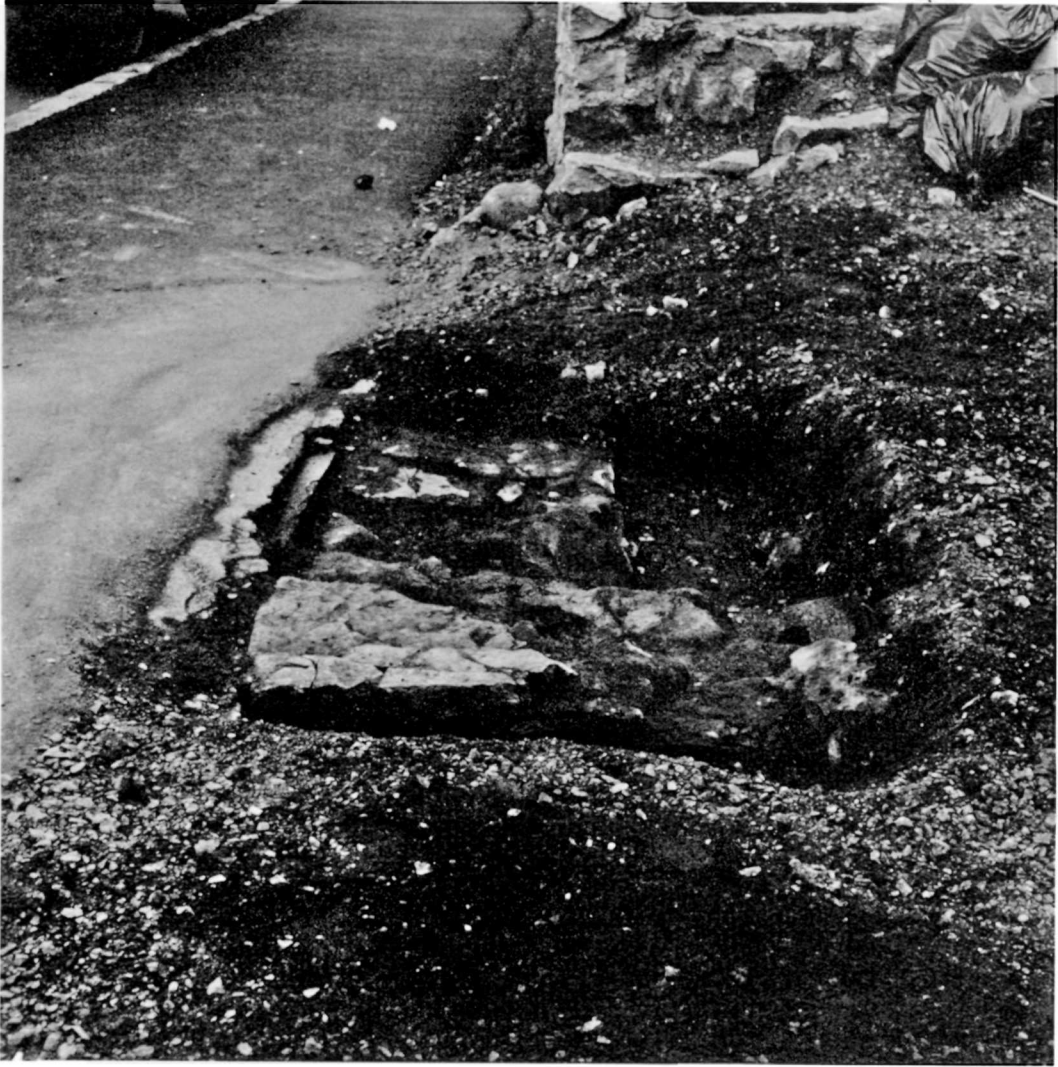
Figure 5
Angle nord-ouest du bâtiment nord localisé dans la cour
arrière de la maison George-Etienne Cartier.

Le bâtiment le plus au nord, identifié comme une maison en briques de deux étages, possédait une fondation en pierre calcaire sur toute sa longueur. L'élargissement de la rue Berri provoqua la réduction de la maison George-Etienne Cartier et des bâtiments à l'arrière d'une longueur de dix pieds. Par la suite, une nouvelle fondation fut construite à l'extrémité nord pour asseoir la superstructure (fig. 5). Cette fondation d'une largeur de 0.6 m à 0.7 m a été dégagée sur une profondeur d'environ 30 cm.

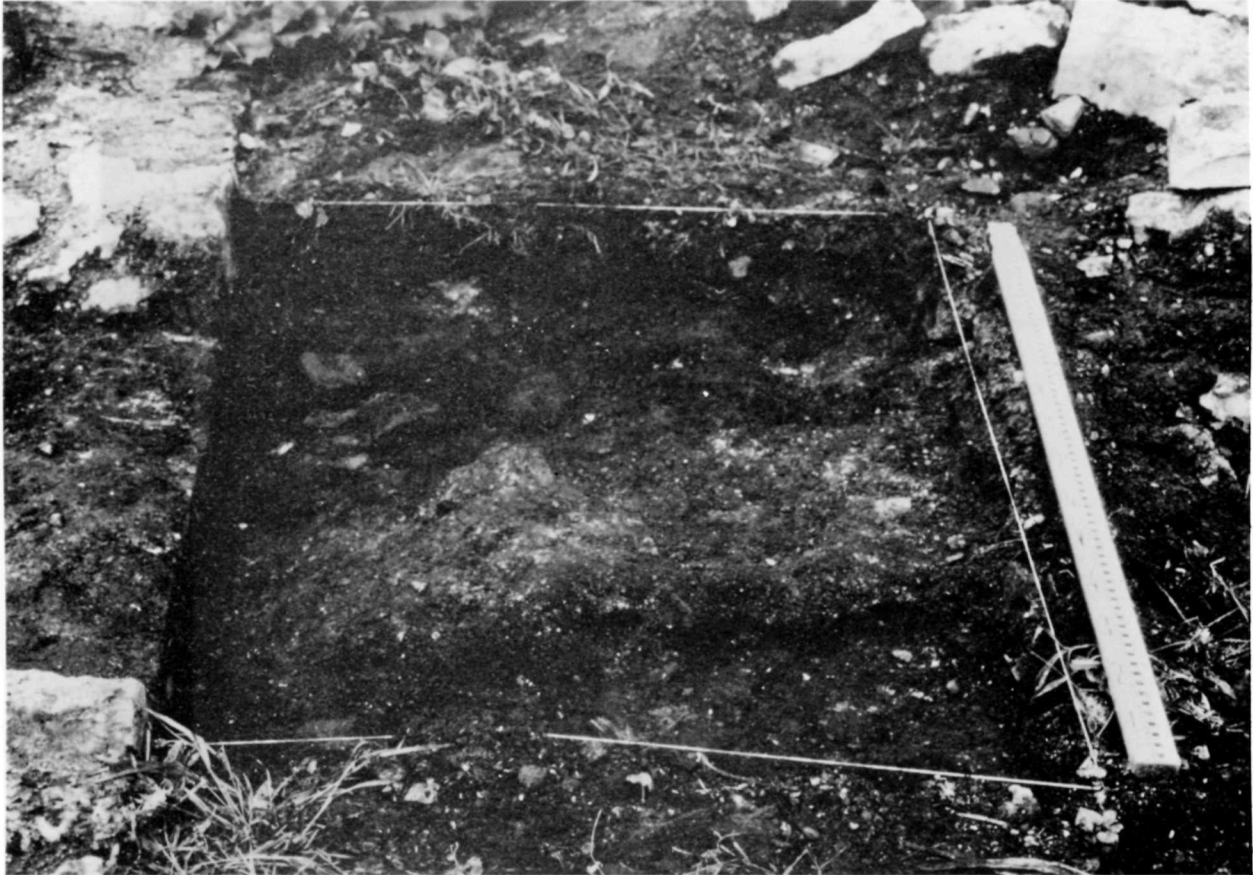
Figure 7
Vestiges des latrines localisées dans la cour arrière de la
maison George-Etienne Cartier.

Une autre structure assimilée à celle identifiée comme latrines sur les plans de 1891-1892 a été retrouvée sous ces vestiges. Seul le sommet des limites sud et ouest a été mis au jour; il n'y en avait aucune trace du côté nord. Les dimensions maximales de la structure sont de 2.3 m est-ouest par 2.9 m nord-sud. La largeur est de 0.6 m (fig. 7). Les pierres formant la fondation des latrines ne semblent pas liées à celles du bâtiment principal, au moins au niveau du sommet de la fondation. De nombreux objets en céramique,

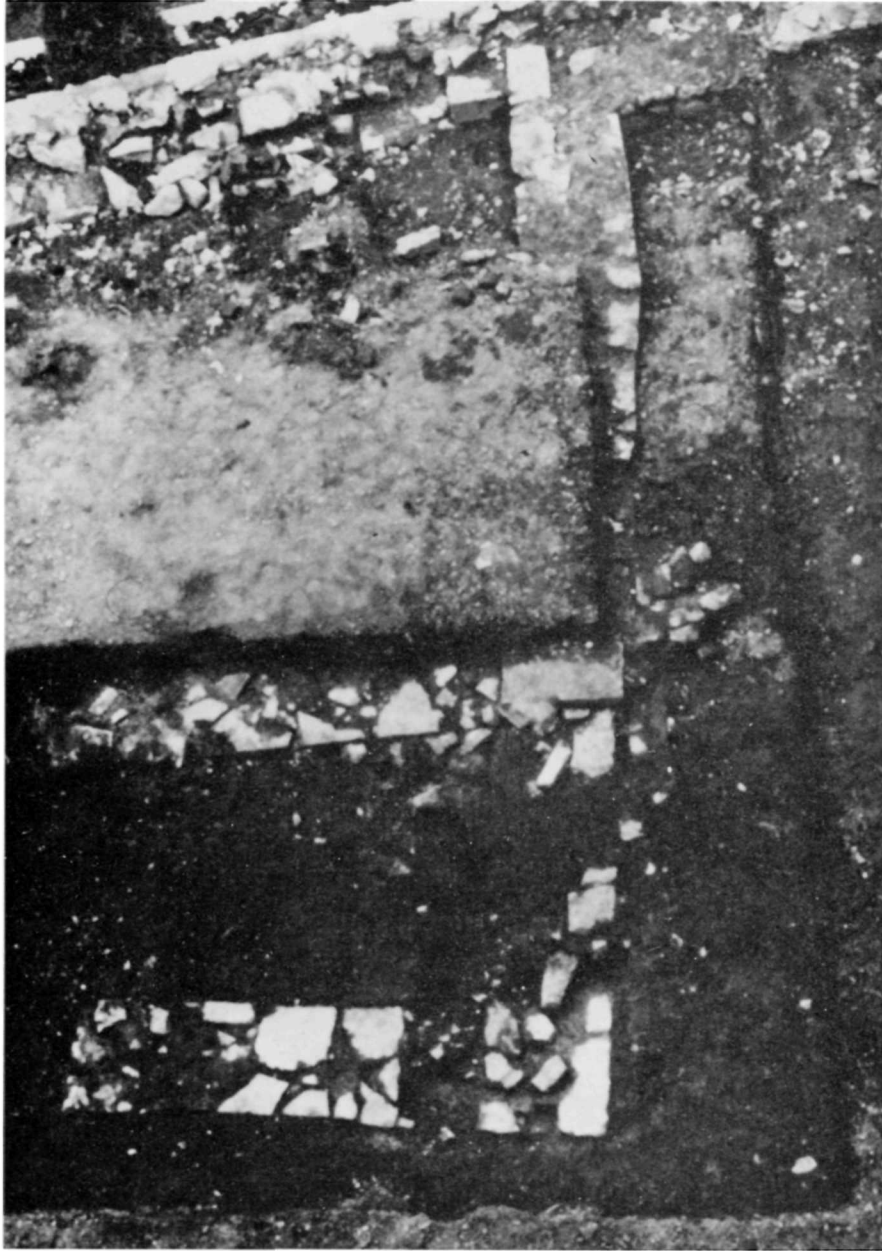
Figure 6

Traces de mortier correspondant à la fondation d'une division interne du hangar sud, situé dans la cour arrière de la maison Cartier.

Les hangars situés au sud du précédent bâtiment ont sans doute eu une fondation, même si celle-ci n'a pas subsisté. Les seuls éléments qui en suggèrent la présence consistent en des traces de mortier trouvées à l'emplacement présumé du mur de séparation entre les deux parties du hangar (fig. 6). Ces traces ont été identifiées uniquement dans le sondage pratiqué près de la fondation est; elles se différenciaient nettement du sol qui les bordait de part et d'autre. La présence de briques liées au mortier au point de rencontre des bâtiments nord et sud constitue également un indice concernant l'existence d'une fondation du côté ouest. Cependant il n'y en avait aucune trace dans les deux sondages qui ont été effectués à son emplacement.

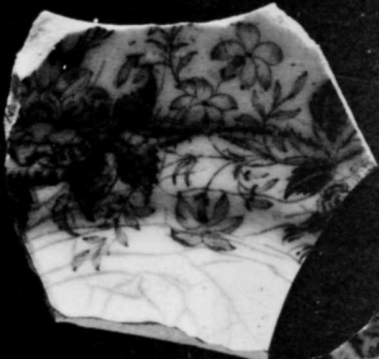
Figure 9

Fragment de contenant de service en porcelaine avec décor peint polychrome trouvé au sommet des latrines dans la cour arrière de la maison George-Etienne Cartier.

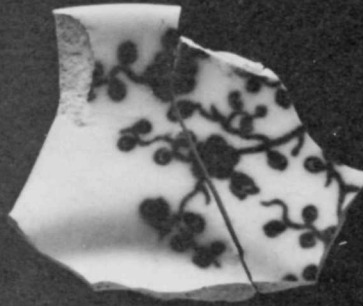
Figure 10

Fragment de savonnier en terre cuite fine blanche avec décor empreint en noir trouvé au sommet des latrines dans la cour arrière de la maison George-Etienne Cartier.
