La restauration du berceau de la confédération canadienne

Judith Tulloch et John Way

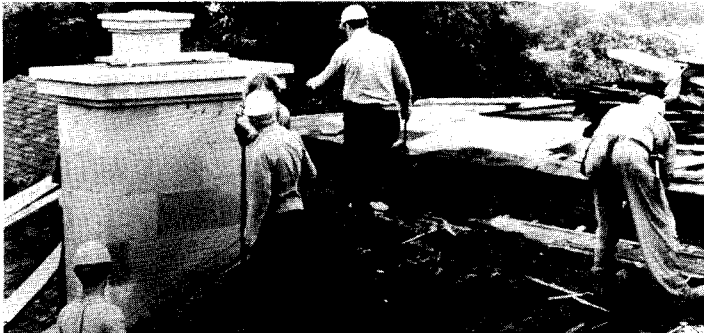
Une équipe de couvreurs enlève les bardeaux d'asphalte avant de poser les nouvelles ardoises. On aperçoit une cheminée de pierre reconstruite sur le modèle d'origine. (Archives publiques du Canada)

L'extérieur, très peu modifié au cours des années, se trouvait en assez bon état. Le toit présentant des fuites à plusieurs endroits, on avait remplacé l'ardoise par des bardeaux bitumés. On a donc remis le toit dans son état original, ravalé et réparé la pierre extérieure de l'édifice et réparé ou remplacé les fenêtres, les portes et les vitres. On a aussi reconstruit les cheminées de pierre sur le toit telles qu'elles existaient en 1840.

La restauration du toit d'ardoises posa certains problèmes, car il fallut trouver un fournisseur d'ardoises de la taille et de la couleur voulues, renforcer les fermes du toit pour qu'elles puissent supporter un poids accru, et trouver la pierre nécessaire pour construire les cheminées. Heureusement, on découvrit un bon nombre d'ardoises sous les combles, mais des recherches révélèrent qu'il était impossible d'obtenir d'autres ardoises de la carrière d'origine au pays de Galles. Par bonheur, des ardoises de la taille et de la couleur nécessaires étaient toujours produites aux États-Unis. Elles furent installées ainsi que des solins de cuivre et de plomb, comme on l'avait fait en 1840. La partie supérieure du toit était plate et on se fonda sur les descriptions originales des pièces de cuivre pour remplacer le toit bitumé installé par la suite. Le métier traditionnel de couvreur de toits d'ardoises et de cuivre s'est presque éteint au cours des vingt-cinq dernières années, mais on put trouver suffisamment d'artisans locaux sur l'île pour effectuer le travail en leur donnant une certaine formation sur place. Il fallut surveiller de près ces travaux afin de s'assurer qu'on pouvait construire un toit étanche avec ces matériaux démodés.

Avant la pose des ardoises, on procéda à une évaluation de la résistance structurale des anciennes fermes du toit. Les joints des fermes s'étaient contractés au cours des années et, même s'ils avaient pu supporter le toit d'ardoises à l'origine, il fallait maintenant les renforcer avec des bandes de métal. On profita de l'occasion pour reconstruire les cheminées qui servaient autrefois aux poêles de chauffage. Il fallut procéder à des recherches intéressantes pour trouver où l'on pouvait se procurer la pierre nécessaire à ces travaux. D'après les descriptions originales, la pierre de taille provenait d'une carrière située près de Pictou en Nouvelle-Écosse. Malheureusement, cette carrière n'était plus exploitée depuis très longtemps; mais on découvrit qu'une carrière à Wallace, en Nouvelle-Écosse, avait produit de la pierre semblable environ cinq ans auparavant. L'analyse chimique et visuelle de la pierre révéla qu'elle était pratiquement identique à la pierre d'origine. On constata qu'on pouvait extraire de cette carrière des blocs de pierre de la taille
